LAVORI DI RISTRUTTURAZIONE EDILIZIA DELL'EX CONVENTO DEI CAPPUCCINI DI VIA ROMA E RIQUALIFICAZIONE DELL'ATTUALE CAMPO SPORTIVO DI VIA MERCURIO

PROGETTO ESECUTIVO

TITOLO ELABORATO:  
RILIEVO DELLO STATO DI FATTO  
PROSPETTI CHIOSTRO - ANALISI DEL DEGRADO E INTERVENTI

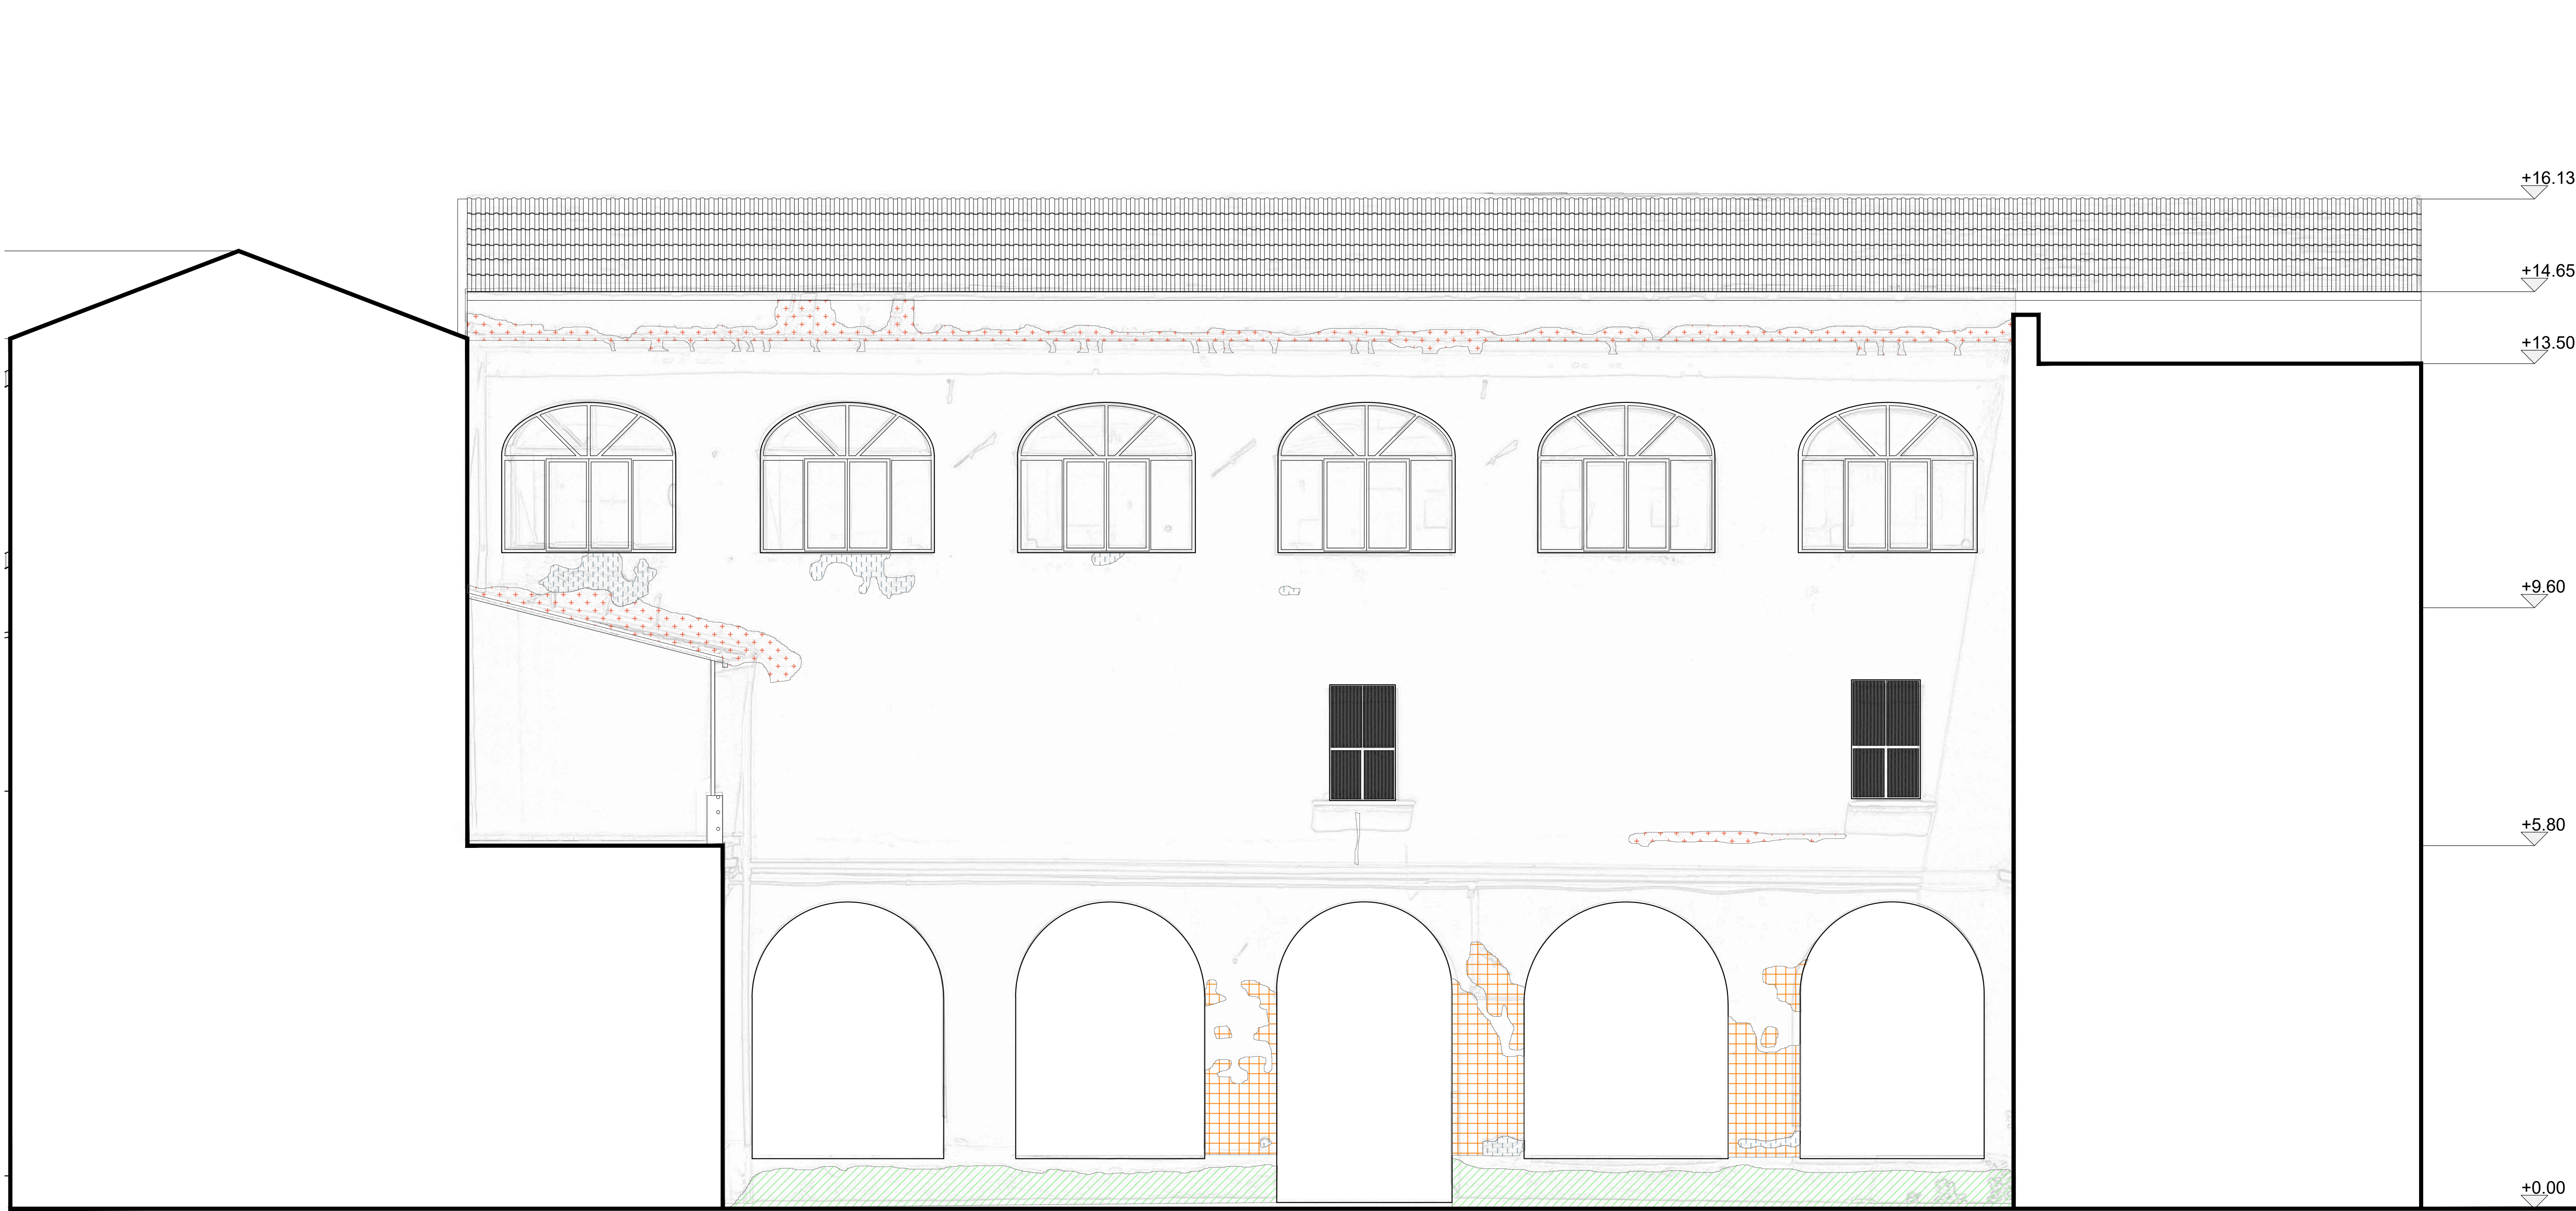
PROSPETTO N - SCALA 1:50

| LEGENDA DEGRADO E INTERVENTI - PROSPETTO CHIOSTRO NORD | | | |
| | ALTERAZIONE CROMATICA | nt | Descrizione degrado |
| | INTONACI | 7,48 | Alterazione che si manifesta attraverso la variazione di uno o più parametri che definiscono il colore: tinta (hue), chiarezza (value), saturazione (chroma). Può manifestarsi con macchie diffuse o secondo delle condizioni e può riferire a zone ampie o localizzate. |
| | DISTACCO | nt | Descrizione degrado |
| | INTONACI | 1,81 | Soluzione di continuità tra strati di un intonaco, sia tra di loro che rispetto al substrato, che produce, in genere, alla caduta degli stessi. Soluzione di continuità tra rivestimenti ed impasto o tra due rivestimenti. |
| | EFFLORESCENZA | nt | Descrizione degrado |
| | INTONACI | 6,33 | Formazione di sostanze, generalmente di colore biancastro e di aspetto cristallino, pulverulento o fiavelloso, sulla superficie dei manufatti. Nel caso di efflorescenza salina, la cristallizzazione può avvenire anche all'interno del manufatto provocando spesso distacco delle parti più superficiali. Il fenomeno prende allora il nome di cripto-efflorescenza o sub-efflorescenza. |
| | MACCHIA | nt | Descrizione degrado |
| | INTONACI | 10,30 | Alterazione che si manifesta con pigmentazione accidentale e localizzata della superficie; è correlata alla presenza di materiale estraneo al substrato (foglie, sali di rame, sostanze organiche, vernici). |

| LEGENDA DEGRADO E INTERVENTI - PROSPETTO CHIOSTRO NORD | | | |
|---|---|---|---|
| A.15.010.001 a - Pulitura della superficie dell'intonaco con acqua addizionata a Designal al 5%, acqua satura di bicarbonato di ammonio ed eventuali impacchi di pasta di carta e rasoio per assottire i sali solubili presenti nell'intonaco. I sali di carbonati più resistenti sono consumati meccanicamente a bisturi. Il prezzo non prevede il costo dei porteggi. | | | |
| A.15.010.002 a - Consolidamento ed protezione finale della superficie dell'intonaco con resina eolica a soluzione al 3% in etere in emulsione acquosa. Il prezzo non prevede il costo dei porteggi. | | | |
| A.15.010.028 a - Integrità di superficie esterna o interna con pittura a base di gesso di colore stagionato da 24 - 36 mesi. Applicata a pennello in almeno due o tre mani di sottobito con tela di cotone, ridotti gli oneri per l'individuazione delle miscele pigmentanti più idonee secondo le indicazioni della D.L. successione assicura di tinta a velatura costituita da tutte di colore pigmentate con coloranti inorganici, compreso la riprese delle superfici dove occorre. Si verifica la necessità di lavaggio ad acqua di alcune parti. | | | |
| A.15.010.075 a - Consolidamento di intonaci in profondità. In caso di consolidamento in profondità si eseguiranno fori in corrispondenza delle zone di distacco, aspirazione delle polveri, lavaggio e unificazione delle parti da consolidare, con miscelazione di apposito formulato a base di calce idraulica naturale, previsto in circa 600 risecchi per metro quadrato trattato, da valutare per ciascun distacco compreso la stuccatura di crepe anche di piccole entità e l'eliminazione dell'eccesso di prodotto dalle superfici. Questa operazione sarà svolta da un'azienda specializzata. | | | |
| A.15.010.001 a - Pulitura da macchie e microorganismi: disinfezione mediante applicazione di etichette, ed espone in profondità di residui di piante infestanti, e rimozione manuale di microorganismi autotrofi ed eterotrofi. Il prezzo non prevede il costo dei porteggi. | | | |
| A.15.010.002 a - Consolidamento cartaceo dell'intonaco. Si considereranno quelle parti di intonaco che non occorre demolire, ma che è necessario per decisione rispetto alla superficie. Eliminate eventuali contaminazioni di sali o altre la conveniente asciugatura delle pareti in caso di presenza di umidità per rifinitura, si applicherà a pennello un prodotto consolidante con disegni e rapporti di diluizione definiti a seguito di prove eseguite in cantiere. | | | |
| A.15.010.018 a - Proporzioni con fondo Sabbatini con tutta a base di gesso di colore stagionato da 24-36 mesi. Applicata a pennello in almeno due o tre mani, compreso gli oneri di cui alla nota precedente. Si verifica la necessità di lavaggio ad acqua di alcune parti. | | | |

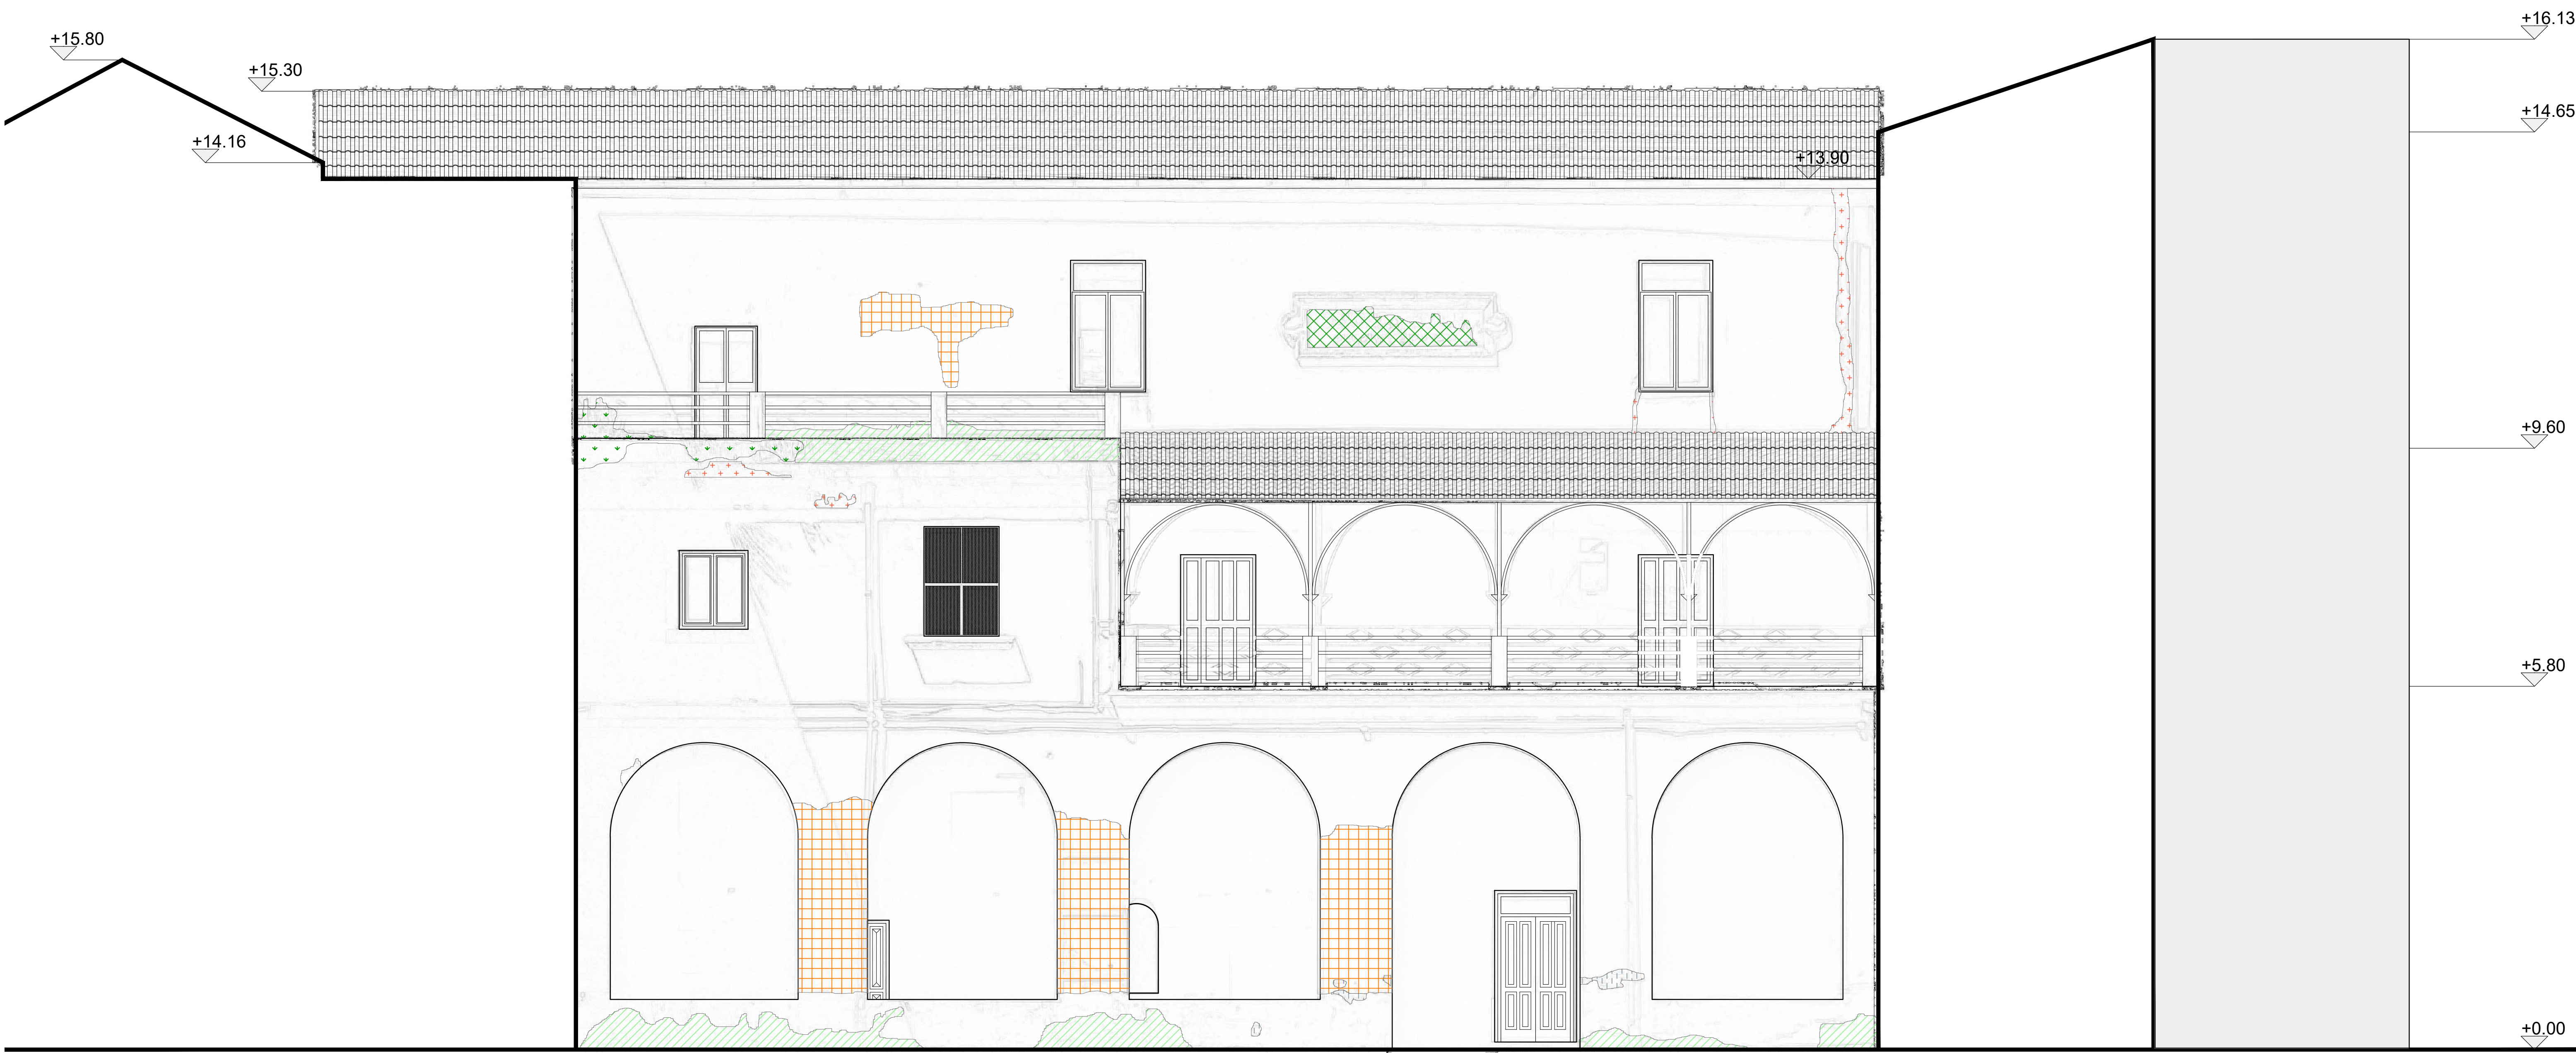
PROSPETTO O - SCALA 1:50

| LEGENDA DEGRADO E INTERVENTI - PROSPETTO CHIOSTRO OVEST | | | |
| | ALTERAZIONE CROMATICA | nt | Descrizione degrado |
| | INTONACI | 11,01 | Alterazione che si manifesta attraverso la variazione di uno o più parametri che definiscono il colore: tinta (hue), chiarezza (value), saturazione (chroma). Può manifestarsi con macchie diffuse o secondo delle condizioni e può riferire a zone ampie o localizzate. |
| | DISTACCO | nt | Descrizione degrado |
| | INTONACI | 6,33 | Soluzione di continuità tra strati di un intonaco, sia tra di loro che rispetto al substrato, che produce, in genere, alla caduta degli stessi. Soluzione di continuità tra rivestimenti ed impasto o tra due rivestimenti. |
| | EFFLORESCENZA | nt | Descrizione degrado |
| | INTONACI | 1,23 | Formazione di sostanze, generalmente di colore biancastro e di aspetto cristallino, pulverulento o fiavelloso, sulla superficie dei manufatti. Nel caso di efflorescenza salina, la cristallizzazione può avvenire anche all'interno del manufatto provocando spesso distacco delle parti più superficiali. Il fenomeno prende allora il nome di cripto-efflorescenza o sub-efflorescenza. |
| | MACCHIA | nt | Descrizione degrado |
| | INTONACI | 6,32 | Alterazione che si manifesta con pigmentazione accidentale e localizzata della superficie; è correlata alla presenza di materiale estraneo al substrato (foglie, sali di rame, sostanze organiche, vernici). |
| | PATINA BIOLOGICA | nt | Descrizione degrado |
| | MATERIALI LAPIDEI | 1,30 | Strati sottili, omogenei, costituiti prevalentemente da microorganismi, variabile per consistenza, colore e adesione al substrato. |
| | PRESENZA DI VEGETAZIONE | nt | Descrizione degrado |
| | MATERIALI LAPIDEI | 1,30 | Presenza di licheni, muschi o piante. |

| LEGENDA DEGRADO E INTERVENTI - PROSPETTO CHIOSTRO OVEST | | | |
|---|---|---|---|
| A.15.010.001 a - Pulitura della superficie dell'intonaco con acqua addizionata a Designal al 5%, acqua satura di bicarbonato di ammonio ed eventuali impacchi di pasta di carta e rasoio per assottire i sali solubili presenti nell'intonaco. I sali di carbonati più resistenti sono consumati meccanicamente a bisturi. Il prezzo non prevede il costo dei porteggi. | | | |
| A.15.010.002 a - Consolidamento ed protezione finale della superficie dell'intonaco con resina eolica a soluzione al 3% in etere in emulsione acquosa. Il prezzo non prevede il costo dei porteggi. | | | |
| A.15.010.028 a - Integrità di superficie esterna o interna con pittura a base di gesso di colore stagionato da 24 - 36 mesi. Applicata a pennello in almeno due o tre mani di sottobito con tela di cotone, ridotti gli oneri per l'individuazione delle miscele pigmentanti più idonee secondo le indicazioni della D.L. successione assicura di tinta a velatura costituita da tutte di colore pigmentate con coloranti inorganici, compreso la riprese delle superfici dove occorre. Si verifica la necessità di lavaggio ad acqua di alcune parti. | | | |
| A.15.010.002 a - Consolidamento di intonaci in profondità. In caso di consolidamento in profondità si eseguiranno fori in corrispondenza delle zone di distacco, aspirazione delle polveri, lavaggio e unificazione delle parti da consolidare, con miscelazione di apposito formulato a base di calce idraulica naturale, previsto in circa 600 risecchi per metro quadrato trattato, da valutare per ciascun distacco compreso la stuccatura di crepe anche di piccole entità e l'eliminazione dell'eccesso di prodotto dalle superfici. Questa operazione sarà svolta da un'azienda specializzata. | | | |
| A.15.010.001 a - Pulitura da macchie e microorganismi: disinfezione mediante applicazione di etichette, ed espone in profondità di residui di piante infestanti, e rimozione manuale di microorganismi autotrofi ed eterotrofi. Il prezzo non prevede il costo dei porteggi. | | | |
| A.15.010.002 a - Consolidamento cartaceo dell'intonaco. Si considereranno quelle parti di intonaco che non occorre demolire, ma che è necessario per decisione rispetto alla superficie. Eliminate eventuali contaminazioni di sali o altre la conveniente asciugatura delle pareti in caso di presenza di umidità per rifinitura, si applicherà a pennello un prodotto consolidante con disegni e rapporti di diluizione definiti a seguito di prove eseguite in cantiere. | | | |
| A.15.010.018 a - Proporzioni con fondo Sabbatini con tutta a base di gesso di colore stagionato da 24-36 mesi. Applicata a pennello in almeno due o tre mani, compreso gli oneri di cui alla nota precedente. Si verifica la necessità di lavaggio ad acqua di alcune parti. | | | |
| A.05.010.018 a - Trattamento biocida. Trattamento biocida disinfezione delle parti più esposte alla presenza di vegetazione. Le operazioni di pulitura apporribili ed eliminazione dei licheni di superficie saranno eseguite a mano mediante operazioni meccaniche (bisturi, raschietti) o mediante applicazione di prodotti idonei alla rimozione dei degnati su supporto di pasta di collante. I trattamenti biocidi si effettueranno con una o due applicazioni a spruzzo, sconsigliata con spazzole di segna. Si prevede una eventuale rifinitura della pulitura con mezzi meccanici tipo bisturi raschietti. | | | |
| A.11.010.014 a - Pulitura di pareti esterne. Rimozione di depositi superficiali incoerenti a base di calce e di gesso, rimozione accidentale di residui di terra, eresia e causa della larga permeabilità in ambiente esternamente unito con applicazione di compressa assottita a base di gesso, rimozione di depositi superficiali coesi, rimozione, rimozione e risale all'alto con applicazione di compressa di pasta di calce idraulica di soluzioni di sali inorganici (carbonato di ammonio) in fascia media. | | | |
| A.11.010.018 a - Lustratura e protezione finale di pareti esterne. Protezione finale, eseguita con silecto di melite in giusta diluizione o con opportune resine secondo le indicazioni della direzione dei lavori e della soprintendenza competente in fascia media. | | | |
