**LAVORI DI RISTRUTTURAZIONE EDILIZIA DELL'EX CONVENTO DEI CAPPUCCINI DI VIA ROMA E RIQUALIFICAZIONE DELL'ATTUALE CAMPO SPORTIVO DI VIA MERCURIO**

**PROGETTO ESECUTIVO**

**TITOLO ELABORATO:**  
**RILEVO DELLO STATO DI FATTO**  
**PROSPETTI CHIOSTRO - ANALISI DEL DEGRADO E INTERVENTI**

| <b>CODICE ELABORATO:</b> | <b>ESE RIL GRF 20 00</b> | <b>1:50</b> | | |

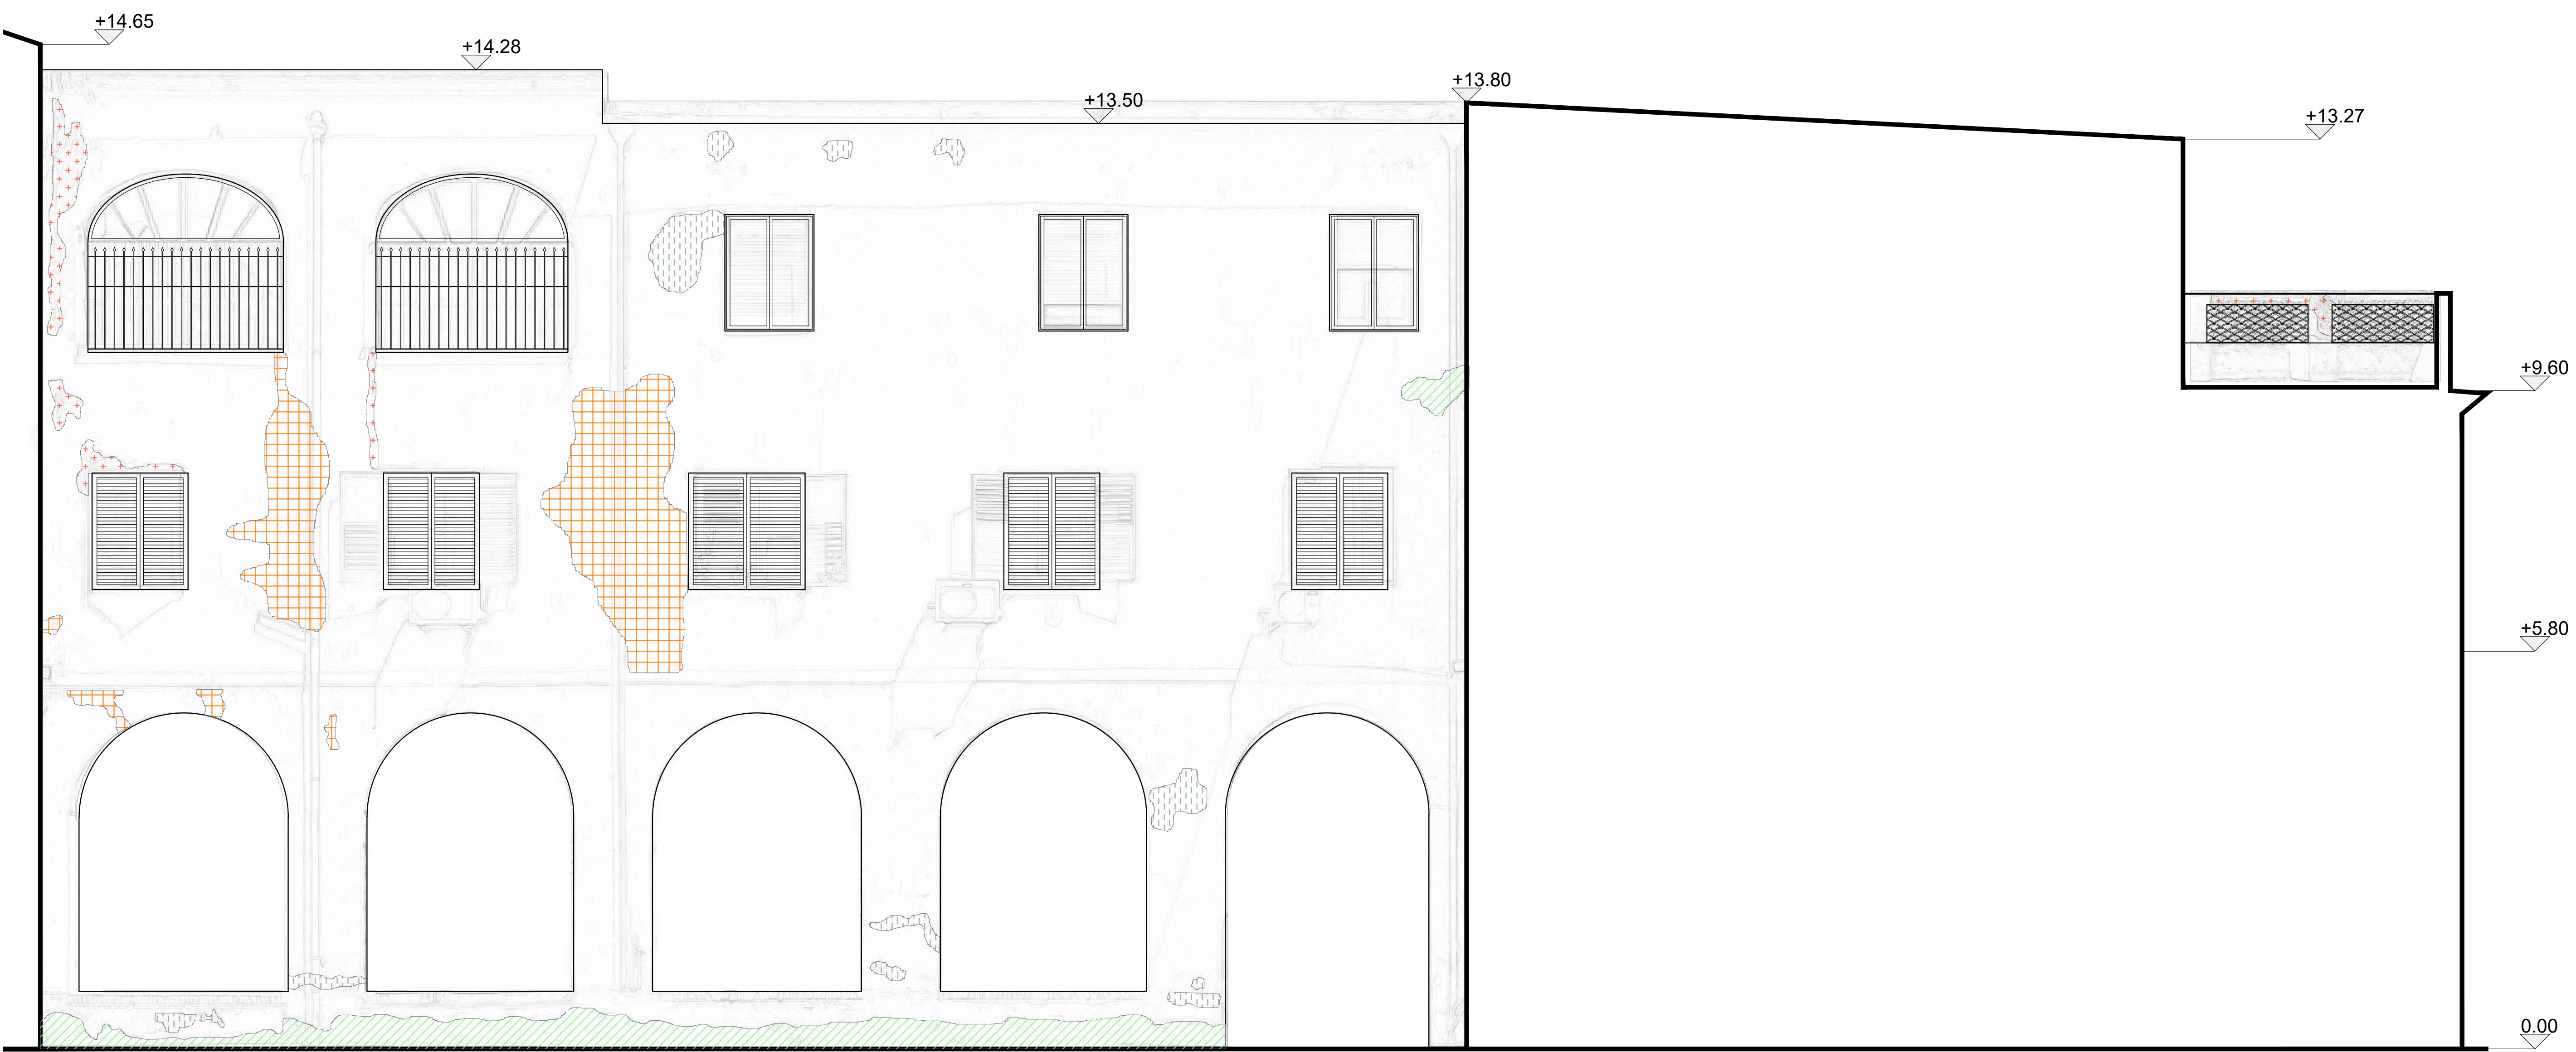
PROSPETTO E - SCALA 1:50

| LEGENDA DEGRADO E INTERVENTI - PROSPETTO CHIOSTRO EST | | | |
|---|---|---|---|
| | <b>ALTERAZIONE CROMATICA</b> | <b>INTONACI</b> | <b>m<sup>2</sup></b><br>9,34<br><b>Descrizione degrado</b><br>Alterazione che si manifesta attraverso la variazione di uno o più parametri che definiscono il colore: tinta (hue), chiarezza (value), saturazione (chroma). Può manifestarsi con morfologie diverse a seconda delle condizioni e può riflettersi a zone ampie o localizzate. |
| | <b>DISTACCO</b> | <b>INTONACI</b> | <b>m<sup>2</sup></b><br>2,57<br><b>Descrizione degrado</b><br>Soluzione di continuità tra strati di un intonaco, sia tra di loro che rispetto al substrato, che prelude, in genere, alla caduta degli stessi. Soluzione di continuità tra rivestimento ed impatto o tra due rivestimenti. |
| | <b>EFFLORESCENZA</b> | <b>INTONACI</b> | <b>m<sup>2</sup></b><br>1,96<br><b>Descrizione degrado</b><br>Formazione di sostanze, generalmente di colore biancastro e di aspetto cristallino, pulverulento o filamentoso, sulla superficie del manufatto. Nel caso di efflorescenze saline, la cristallizzazione può avvenire anche all'interno del materiale provocando spesso distacco delle parti più superficiali. Il fenomeno prende allora il nome di cripto efflorescenza o sub-efflorescenza. |
| | <b>MACCHIA</b> | <b>INTONACI</b> | <b>m<sup>2</sup></b><br>7,80<br><b>Descrizione degrado</b><br>Alterazione che si manifesta con pigmentazione accidentale e localizzata della superficie; è correlata alla presenza di materiale estraneo al substrato (ruggine, sali di rame, sostanze organiche, vento). |

| LEGENDA DEGRADO E INTERVENTI - PROSPETTO CHIOSTRO EST | | | |
|---|---|---|---|
| <b>Interventi di restauro su intonaci</b><br>A.15.019.001.a - Pulitura della superficie dell'intonaco con acqua addizionata a Deogen al 5%, acqua satura di bicarbonato di ammonio ed eventuali impatti di polpa di carta e calcino per assorbire i sali solubili presenti nell'intonaco. I sali di carbonati più reattivi sono consumati meccanicamente a battuti. Il prezzo non prevede il costo dei porteggi.<br>A.15.019.109.a - Consolidamento a protezione finale della superficie dell'intonaco con resina acrilica in soluzione al 3% in olio con emulsione acquosa. Il prezzo non prevede il costo dei porteggi.<br>A.15.019.028.a - Trileggatura di superficie esterna e interna con pittura a base di grassello di calce stagionato da 24-36 mesi. Applicata a pennello in minimo due o tre mani di sovrappinta con latte di calce, inclusi gli oneri per l'individuazione delle miscele pigmento-leganti più idonee secondo le indicazioni della D.L. successiva stesura di tinta a velatura costituita da latte di calce pigmentata con coloranti inorganici, compreso la ripresa delle superfici dove occorre. Si verifica la necessità di lavaggio ad acqua di alcune parti. | | | |
| <b>Interventi di restauro su intonaci</b><br>A.15.019.001.a - Pulitura della superficie dell'intonaco con acqua addizionata a Deogen al 5%, acqua satura di bicarbonato di ammonio ed eventuali impatti di polpa di carta e calcino per assorbire i sali solubili presenti nell'intonaco. I sali di carbonati più reattivi sono consumati meccanicamente a battuti. Il prezzo non prevede il costo dei porteggi.<br>A.15.019.078.a - Consolidamento di intonaci in profondità. In caso di consolidamento in profondità si eseguiranno fori in corrispondenza delle zone di distacco, aspirazione delle polveri, lavaggio e unificazione delle parti da consolidare, con impasto di apposto formulato a base di calce idraulica naturale, previsto in circa 6/8 iniezioni per metro quadrato trattato; da valutare per ciascun distacco compreso la sfuccatura di crepe anche di piccole entità e l'eliminazione dell'eccesso di prodotto dalle superfici. Questa operazione sarà svolta da un restauratore specializzato. | | | |
| <b>Interventi di restauro su intonaci</b><br>A.15.019.078.a - Pulitura da ruggine e microorganismi: distribuzione mediante applicazione di etidico, estrazione in profondità di radici di piante infestanti, e rimozione manuale di microorganismi avventi ed eventuali. Il prezzo non prevede il costo dei porteggi.<br>A.15.019.098.a - Consolidamento corticale dell'intonaco: Si considereranno quelle parti di intonaco che non occorre demolire, ma che lo necessitano per decorevole rispetto alla superficie. Eliminate eventuali contaminazioni di sali, o attese la conveniente asciugatura delle pareti in caso di presenza di umidità per infiltrazioni, si applicherà a pennello un prodotto consolidante con druggi e rapporti di diluizione definiti a seguito di prove eseguite in cantiere.<br>A.15.019.078.a - Preparazione con fondo Scabatura con latte a base di grassello di calce stagionato da 24-36 mesi. Applicata a pennello in minimo due o tre mani, compreso gli oneri di cui alle note particolari. Si verifica la necessità di lavaggio ad acqua di alcune parti.<br>A.15.019.028.a - Trileggatura di superficie esterna e interna con pittura a base di grassello di calce stagionato da 24-36 mesi. Applicata a pennello in minimo due o tre mani di sovrappinta con latte di calce, inclusi gli oneri per l'individuazione delle miscele pigmento-leganti più idonee secondo le indicazioni della D.L. successiva stesura di tinta a velatura costituita da latte di calce pigmentata con coloranti inorganici, compreso la ripresa delle superfici dove occorre. Si verifica la necessità di lavaggio ad acqua di alcune parti. | | | |

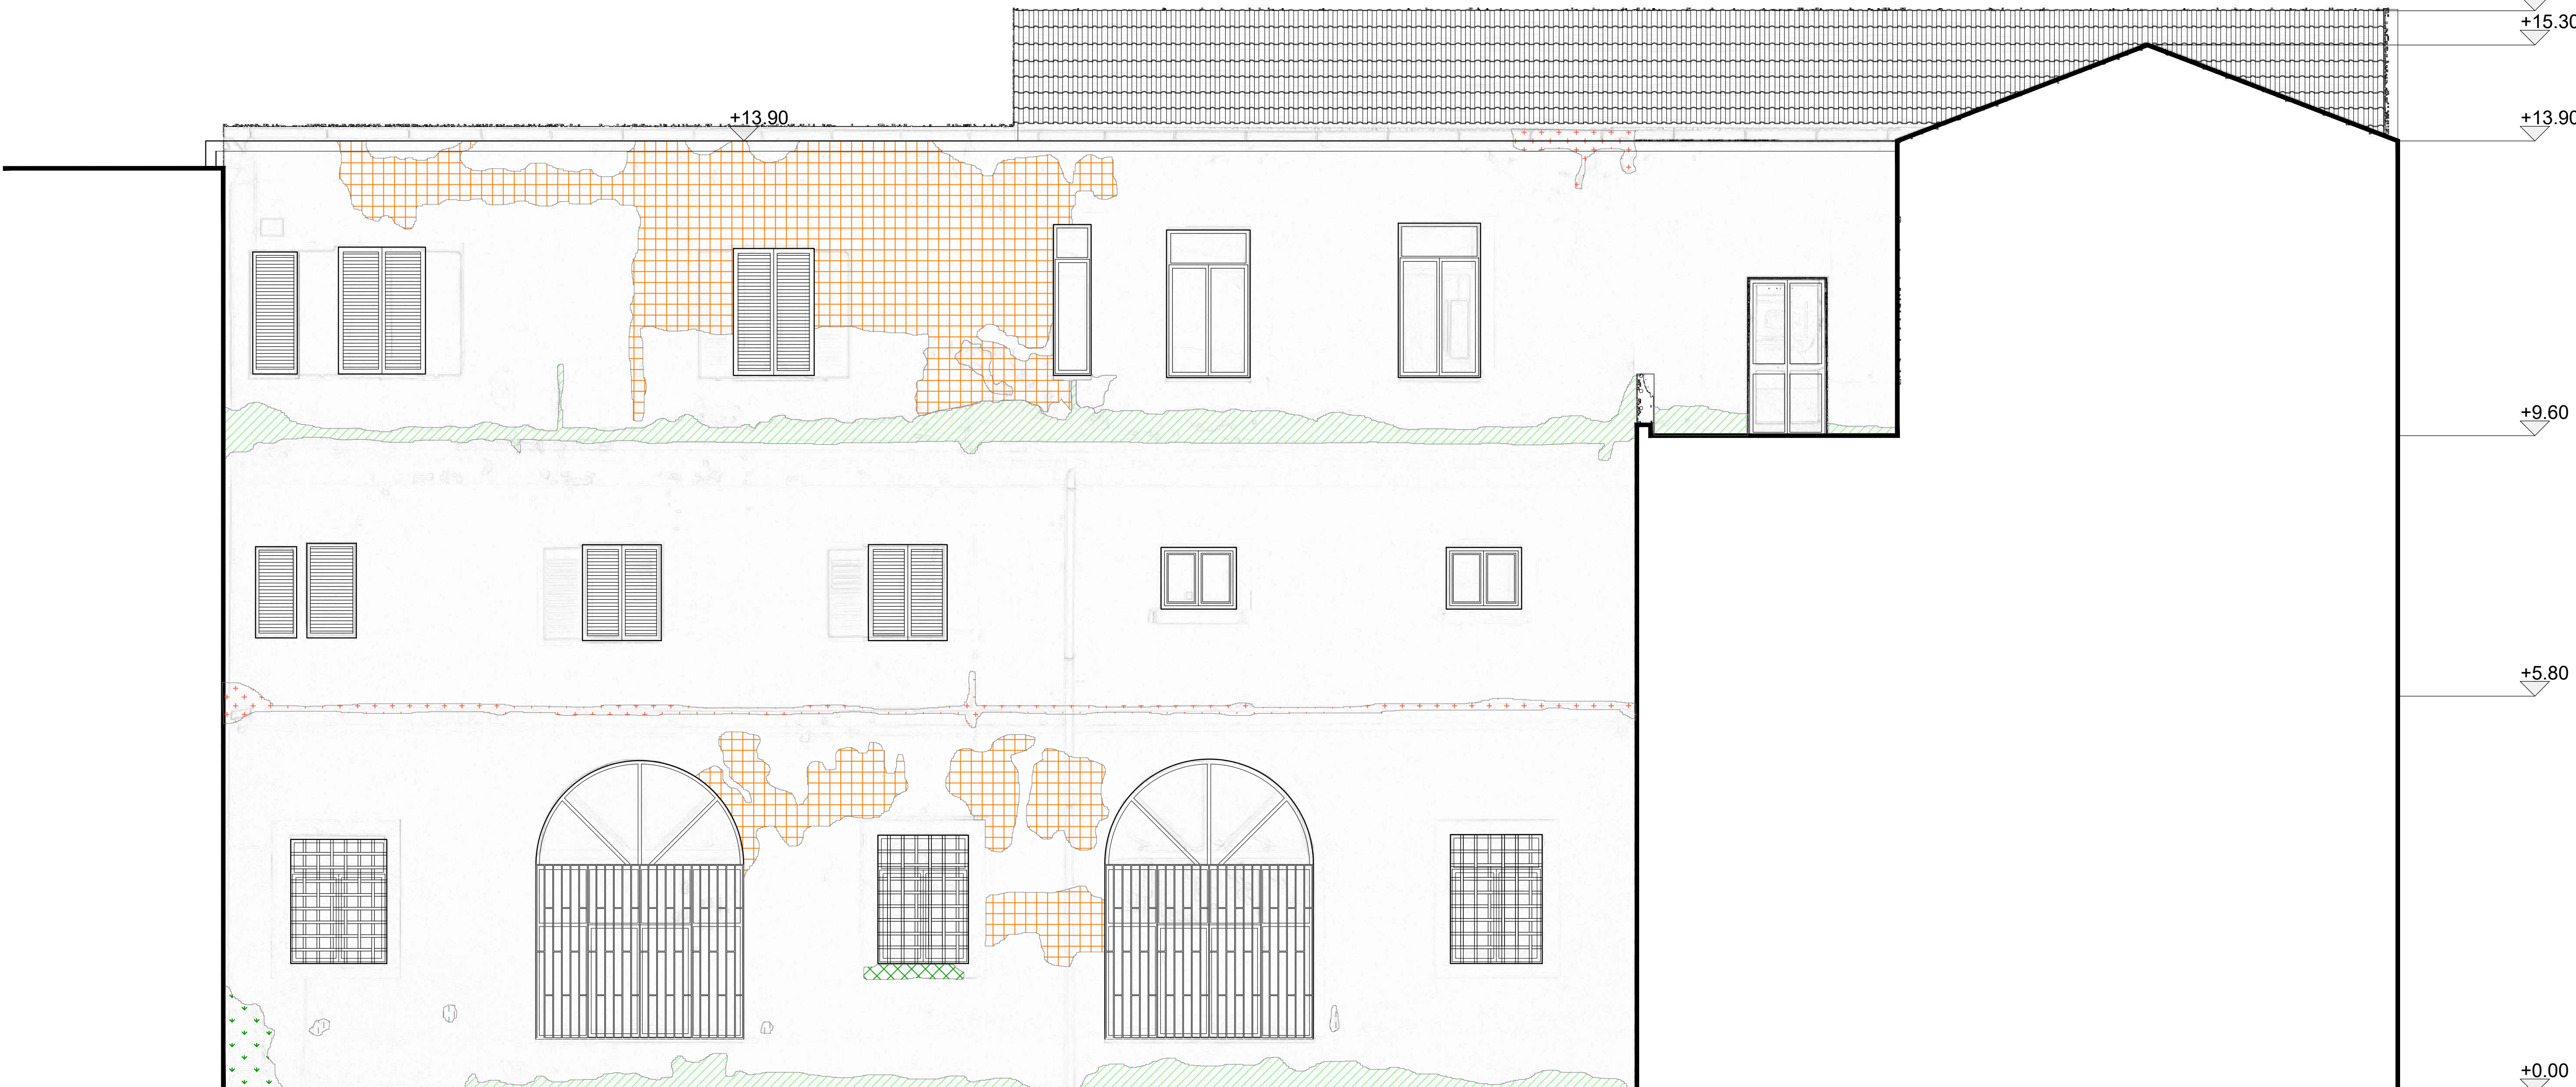
PROSPETTO S - SCALA 1:50

| LEGENDA DEGRADO E INTERVENTI - PROSPETTO CHIOSTRO SUD | | | |
|---|---|---|---|
| | <b>ALTERAZIONE CROMATICA</b> | <b>INTONACI</b> | <b>m<sup>2</sup></b><br>27,39<br><b>Descrizione degrado</b><br>Alterazione che si manifesta attraverso la variazione di uno o più parametri che definiscono il colore: tinta (hue), chiarezza (value), saturazione (chroma). Può manifestarsi con morfologie diverse a seconda delle condizioni e può riflettersi a zone ampie o localizzate. |
| | <b>DISTACCO</b> | <b>INTONACI</b> | <b>m<sup>2</sup></b><br>0,15<br><b>Descrizione degrado</b><br>Soluzione di continuità tra strati di un intonaco, sia tra di loro che rispetto al substrato, che prelude, in genere, alla caduta degli stessi. Soluzione di continuità tra rivestimento ed impatto o tra due rivestimenti. |
| | <b>EFFLORESCENZA</b> | <b>INTONACI</b> | <b>m<sup>2</sup></b><br>3,20<br><b>Descrizione degrado</b><br>Formazione di sostanze, generalmente di colore biancastro e di aspetto cristallino, pulverulento o filamentoso, sulla superficie del manufatto. Nel caso di efflorescenze saline, la cristallizzazione può avvenire anche all'interno del materiale provocando spesso distacco delle parti più superficiali. Il fenomeno prende allora il nome di cripto efflorescenza o sub-efflorescenza. |
| | <b>MACCHIA</b> | <b>INTONACI</b> | <b>m<sup>2</sup></b><br>12,62<br><b>Descrizione degrado</b><br>Alterazione che si manifesta con pigmentazione accidentale e localizzata della superficie; è correlata alla presenza di materiale estraneo al substrato (ruggine, sali di rame, sostanze organiche, vento). |
| | <b>PRESENZA DI VEGETAZIONE</b> | <b>INTONACI</b> | <b>m<sup>2</sup></b><br>6,97<br><b>Descrizione degrado</b><br>Presenza di licheni, muschi o piante. |

| LEGENDA DEGRADO E INTERVENTI - PROSPETTO CHIOSTRO SUD | | | |
|---|---|---|---|
| <b>Interventi di restauro</b><br>A.15.019.001.a - Pulitura della superficie dell'intonaco con acqua addizionata a Deogen al 5%, acqua satura di bicarbonato di ammonio ed eventuali impatti di polpa di carta e calcino per assorbire i sali solubili presenti nell'intonaco. I sali di carbonati più reattivi sono consumati meccanicamente a battuti. Il prezzo non prevede il costo dei porteggi.<br>A.15.019.109.a - Consolidamento a protezione finale della superficie dell'intonaco con resina acrilica in soluzione al 3% in olio con emulsione acquosa. Il prezzo non prevede il costo dei porteggi.<br>A.15.019.028.a - Trileggatura di superficie esterna e interna con pittura a base di grassello di calce stagionato da 24-36 mesi. Applicata a pennello in minimo due o tre mani di sovrappinta con latte di calce, inclusi gli oneri per l'individuazione delle miscele pigmento-leganti più idonee secondo le indicazioni della D.L. successiva stesura di tinta a velatura costituita da latte di calce pigmentata con coloranti inorganici, compreso la ripresa delle superfici dove occorre. Si verifica la necessità di lavaggio ad acqua di alcune parti. | | | |
| <b>Interventi di restauro su intonaci</b><br>A.15.019.001.a - Pulitura della superficie dell'intonaco con acqua addizionata a Deogen al 5%, acqua satura di bicarbonato di ammonio ed eventuali impatti di polpa di carta e calcino per assorbire i sali solubili presenti nell'intonaco. I sali di carbonati più reattivi sono consumati meccanicamente a battuti. Il prezzo non prevede il costo dei porteggi.<br>A.15.019.078.a - Consolidamento di intonaci in profondità. In caso di consolidamento in profondità si eseguiranno fori in corrispondenza delle zone di distacco, aspirazione delle polveri, lavaggio e unificazione delle parti da consolidare, con impasto di apposto formulato a base di calce idraulica naturale, previsto in circa 6/8 iniezioni per metro quadrato trattato; da valutare per ciascun distacco compreso la sfuccatura di crepe anche di piccole entità e l'eliminazione dell'eccesso di prodotto dalle superfici. Questa operazione sarà svolta da un restauratore specializzato. | | | |
| <b>Interventi di restauro su intonaci</b><br>A.15.019.078.a - Pulitura da ruggine e microorganismi: distribuzione mediante applicazione di etidico, estrazione in profondità di radici di piante infestanti, e rimozione manuale di microorganismi avventi ed eventuali. Il prezzo non prevede il costo dei porteggi.<br>A.15.019.098.a - Consolidamento corticale dell'intonaco: Si considereranno quelle parti di intonaco che non occorre demolire, ma che lo necessitano per decorevole rispetto alla superficie. Eliminate eventuali contaminazioni di sali, o attese la conveniente asciugatura delle pareti in caso di presenza di umidità per infiltrazioni, si applicherà a pennello un prodotto consolidante con druggi e rapporti di diluizione definiti a seguito di prove eseguite in cantiere.<br>A.15.019.078.a - Preparazione con fondo Scabatura con latte a base di grassello di calce stagionato da 24-36 mesi. Applicata a pennello in minimo due o tre mani, compreso gli oneri di cui alle note particolari. Si verifica la necessità di lavaggio ad acqua di alcune parti.<br>A.15.019.028.a - Trileggatura di superficie esterna e interna con pittura a base di grassello di calce stagionato da 24-36 mesi. Applicata a pennello in minimo due o tre mani di sovrappinta con latte di calce, inclusi gli oneri per l'individuazione delle miscele pigmento-leganti più idonee secondo le indicazioni della D.L. successiva stesura di tinta a velatura costituita da latte di calce pigmentata con coloranti inorganici, compreso la ripresa delle superfici dove occorre. Si verifica la necessità di lavaggio ad acqua di alcune parti. | | | |
| <b>Interventi di restauro su intonaci</b><br>A.06.019.019.a - Trattamento biocida Trattamento biocida disinfestante delle parti più esposte alla presenza di vegetazione le operazioni di pittura approfondita ed eliminazione dei licheni di superficie saranno eseguite a mano mediante operazioni meccaniche (battuti, raschielli) o mediante applicazione di prodotti idonei alla rimozione del degrado su supporti di pasta di calcina. I trattamenti biocidi si effettuano con una o due applicazioni a spruzzo, idocaptazione con spazzole di sagoma. Si prevede una eventuale rifinitura della pittura con mezzi meccanici tipo battuti raschiati.<br>A.15.019.019.a - Preparazione con fondo Scabatura con latte a base di grassello di calce stagionato da 24-36 mesi. Applicata a pennello in minimo di due o tre mani, compreso gli oneri di cui alle note particolari. Si verifica la necessità di lavaggio ad acqua di alcune parti.<br>A.15.019.028.a - Trileggatura di superficie esterna e interna con pittura a base di grassello di calce stagionato da 24-36 mesi. Applicata a pennello in minimo due o tre mani di sovrappinta con latte di calce, inclusi gli oneri per l'individuazione delle miscele pigmento-leganti più idonee secondo le indicazioni della D.L. successiva stesura di tinta a velatura costituita da latte di calce pigmentata con coloranti inorganici, compreso la ripresa delle superfici dove occorre. Si verifica la necessità di lavaggio ad acqua di alcune parti. | | | |
