LAVORI DI RISTRUTTURAZIONE EDILIZIA DELL'EX CONVENTO DEI CAPPUCCINI DI VIA ROMA E RIQUALIFICAZIONE DELL'ATTUALE CAMPO SPORTIVO DI VIA MERCORIO

PROGETTO ESECUTIVO

TITOLO ELABORATO:  
RILIEVO DELLO STATO DI FATTO  
PROSPETTI ESTERNI - ANALISI DEL DEGRADO E INTERVENTI

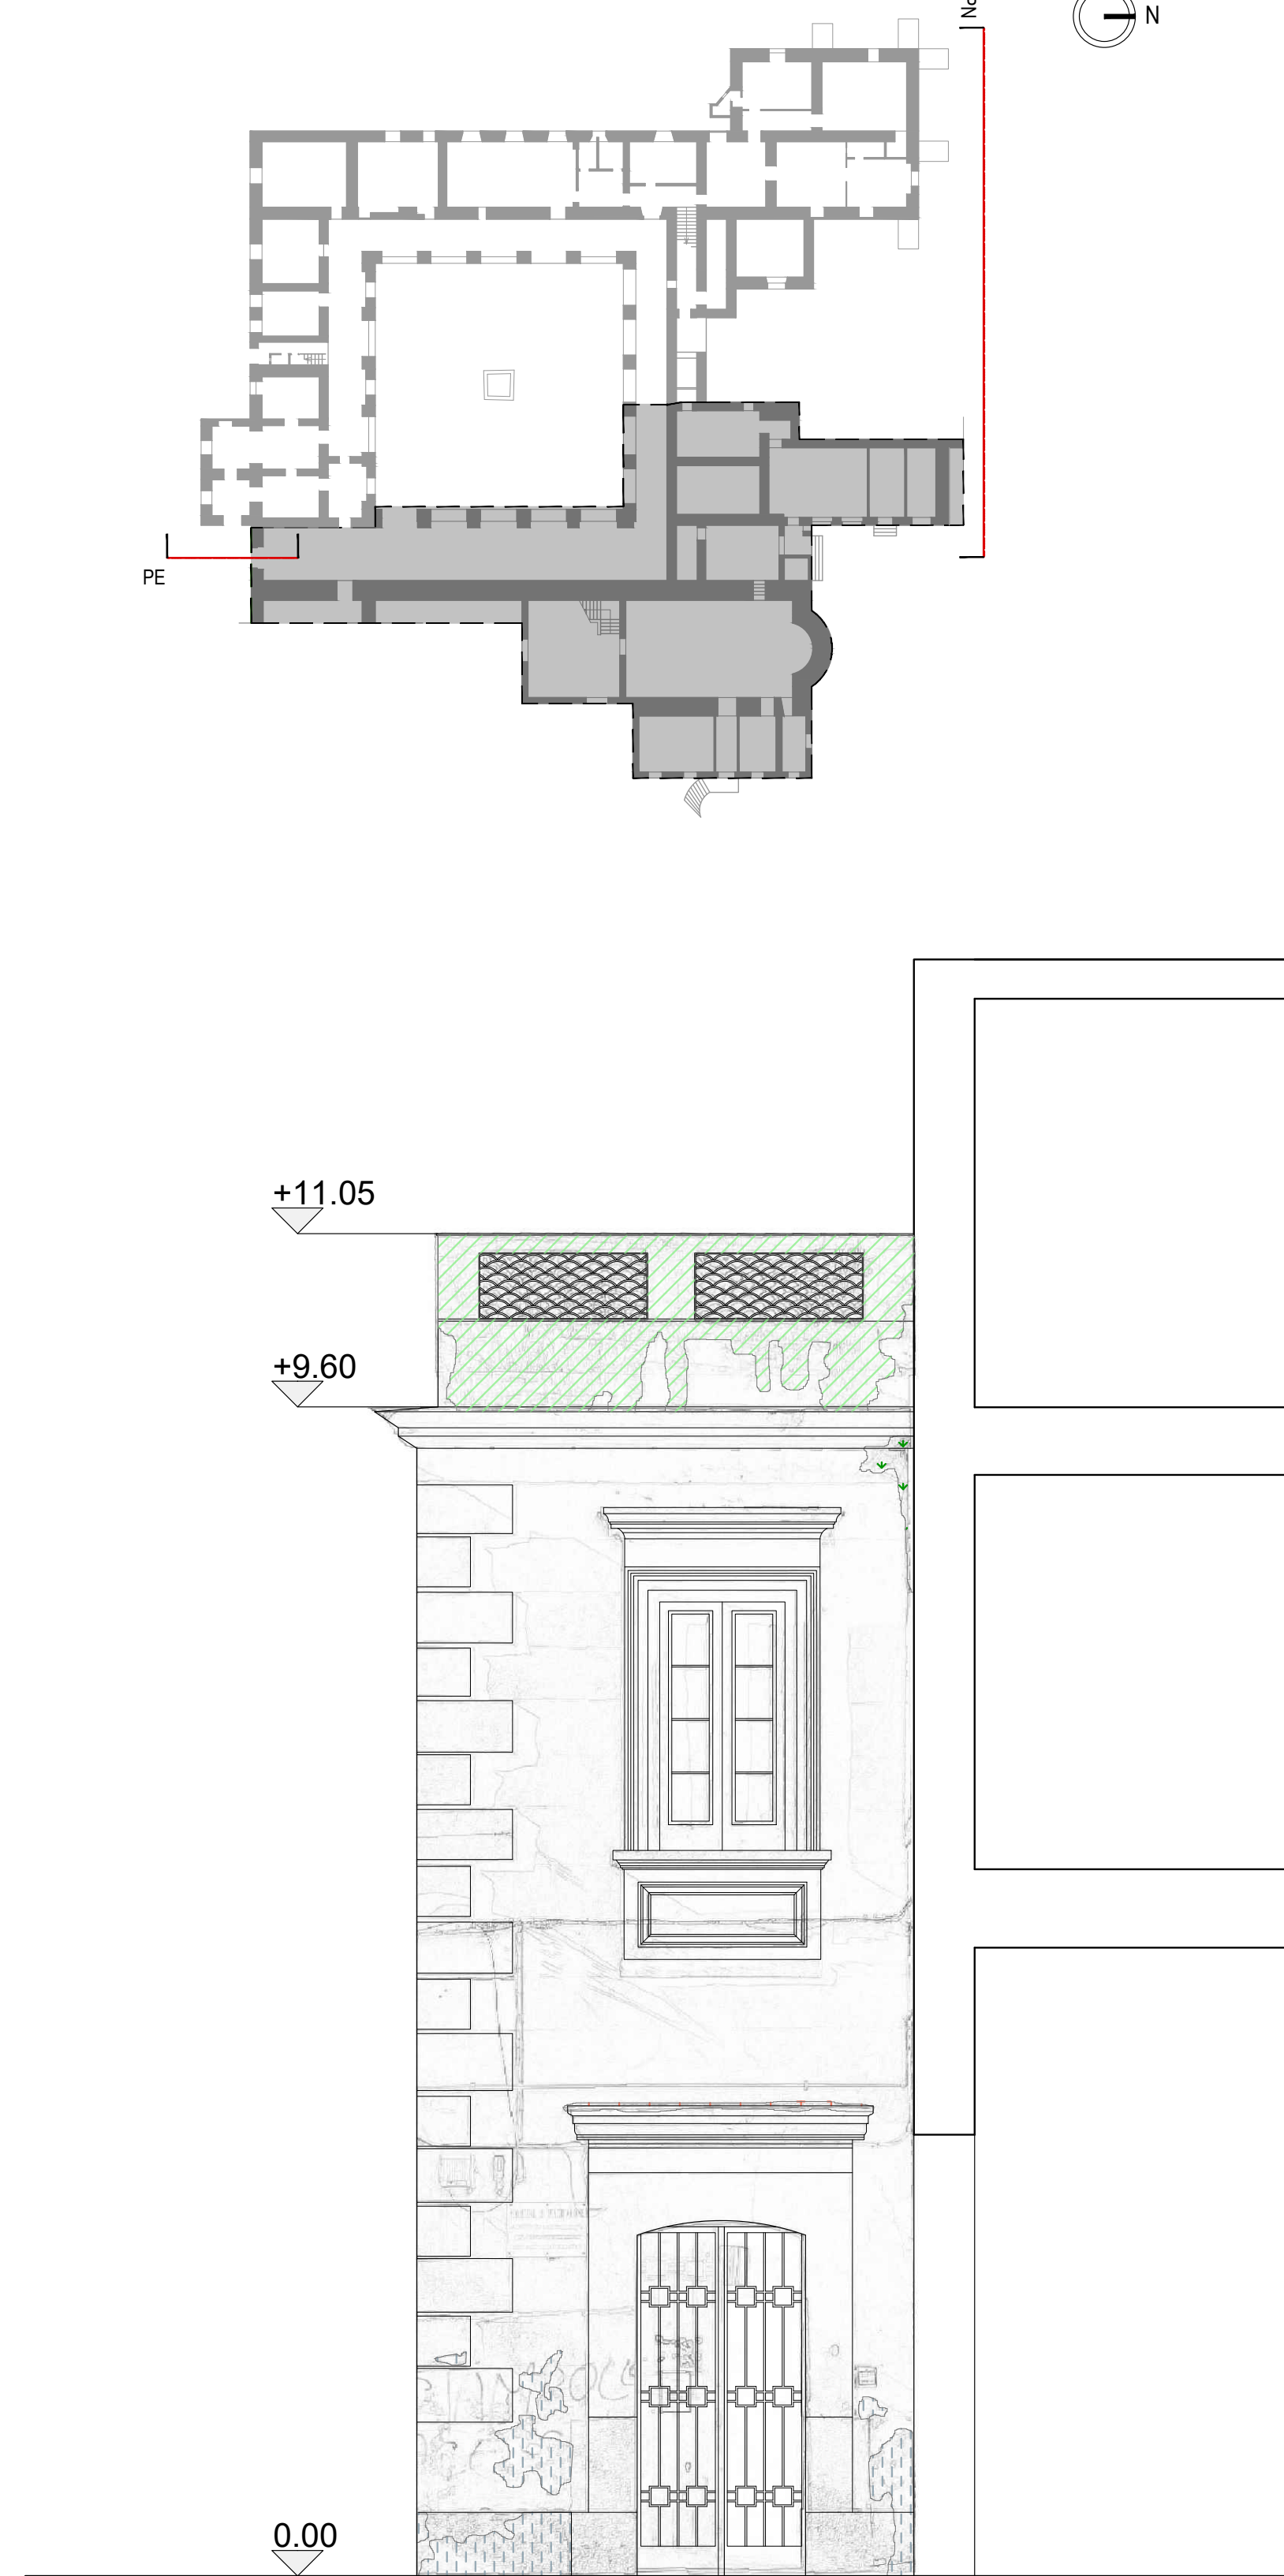
PROSPETTO E - SCALA 1:50

| | <b>DISTACCO</b> | m <sup>2</sup> | <b>Descrizione degrado</b><br>Soluzione di continuità tra strati di un intonaco, sia tra di loro che rispetto al substrato, in genere, alla caduta degli stessi. Soluzione di continuità tra rivestimento ed impasto o tra due rivestimenti. |
| | <b>EFFLORESCENZA</b> | m <sup>2</sup> | <b>Descrizione degrado</b><br>Formazione di sostanza, generalmente di colore biancasto e di aspetto cristallino, pulvenulento o filamentoso, sulla superficie del manufatto. Nel caso di efflorescenze saline, la cristallizzazione può avvenire anche all'interno del materiale provocando spesso distacco delle parti più superficiali. Il fenomeno prende allora il nome di cripto-efflorescenza o sub-efflorescenza. |
| | <b>MACCHIA</b> | m <sup>2</sup> | <b>Descrizione degrado</b><br>Alterazione che si manifesta con pigmentazione accidentale e localizzata della superficie, è correlata alla presenza di materiale estraneo al substrato (ruggine, sali di rame, sostanze organiche, vernici). |
| | <b>PRESENZA DI VEGETAZIONE</b> | m <sup>2</sup> | <b>Descrizione degrado</b><br>Presenza di licheni, muschi o piante |

| <b>Interventi di restauro su intonaci</b><br>A.10.010.001.a - Pulitura della superficie dell'intonaco con acqua addizionata a Desogel al 5%, acqua satura di bicarbonato di ammonio ed eventuali impacchi di polpa di carta e caldino per assorbire i sali solubili presenti nell'intonaco. I sali di carbonati più resistenti sono consumati meccanicamente a bisturi. Il prezzo non prevede il costo dei ponteggi.<br>A.10.010.070.a - Consolidamento di intonaco in profondità. In caso di consolidamento in profondità si eseguiranno fori in corrispondenza delle zone di distacco, aspirazione delle polveri, lavaggio e umidificazione delle parti da consolidare, con iniezioni di apposito formulato a base di calce idraulica naturale, previsto in circa 6/8 iniezioni per metro quadrato trattato, da valutare per ciascun distacco, compreso la stuccatura di crepe anche di piccola entità e l'eliminazione dell'eccesso di prodotto dalle superfici. Questa operazione sarà svolta da un restauratore specializzato. | | | |
| <b>Interventi di restauro su intonaci</b><br>A.10.010.010.a - Pulizia da ruggine e microrganismi: disinfezione mediante applicazione di erbicida, estirpazione in profondità di radici di piante infestanti, e rimozione manuale di microrganismi autotrofi ed eterotrofi. Il prezzo non prevede il costo dei ponteggi.<br>A.10.010.060.a - Consolidamento corticale dell'intonaco: Si consolideranno quelle parti di intonaco che non occorre demolire, ma che lo necessitano per decoesione rispetto alla superficie. Eliminate eventuali contaminazioni di sali, o attesa la conveniente asciugatura della parete in caso di presenza di umidità per infiltrazioni, si applicherà a pennello un prodotto consolidante con dosaggi e rapporti di diluizione definiti a seguito di prove eseguite in cantiere.<br>A.15.010.070.a - Preparazione con fondo Scalabatura con latte a base di grassello di calce stagionato da 24-36 mesi. Applicata a pennello in minimo di due o tre mani, compreso gli oneri di cui alle note particolari. Si verifica la necessità di lavaggio ad acqua di alcune parti.<br>A.15.010.020.a - Trineggiatura di superfici esterne o interne con pittura a base di grassello di calce stagionato da 24-36 mesi. Applicata a pennello in minimo di due o tre mani, compreso gli oneri di cui alle note particolari. Si verifica la necessità di lavaggio ad acqua di alcune parti. | | | |
| <b>Interventi di restauro su intonaci</b><br>A.06.010.010.a - Trattamento biocida Trattamento biocida disinfezione delle parti più esposte alla presenza di vegetazione le operazioni di pulitura approfondita ed eliminazione dei licheni di superficie saranno eseguite a mano mediante operazioni meccaniche (bisturi, raschetti) o mediante applicazione di prodotti idonei alla rimozione del degrado su supporto di pasta di cellulosa. I trattamenti biocidi si effettuano con una o due applicazioni a spruzzo, sciacquatura con spazzole di sagina. Si prevede una eventuale rifinitura della pulitura con mezzi meccanici tipo bisturi raschetti.<br>A.15.010.010.a - Preparazione con fondo Scalabatura con latte a base di grassello di calce stagionato da 24-36 mesi. Applicata a pennello in minimo di due o tre mani, compreso gli oneri di cui alle note particolari. Si verifica la necessità di lavaggio ad acqua di alcune parti.<br>A.15.010.020.a - Trineggiatura di superfici esterne o interne con pittura a base di grassello di calce stagionato da 24-36 mesi. Applicata a pennello in minimo di due o tre mani di sottopinta con latte di calce, inclusi gli oneri per l'individuazione delle miscele pigmento-leganti più idonee secondo le indicazioni della D.L. successiva stesura di tinte a velatura costituita da latte di calce pigmentata con coloranti inorganici, compreso la ripresa delle superfici dove occorre. Si verifica la necessità di lavaggio ad acqua di alcune parti. | | | |
