COMUNE DI MADDALONI

PRELIMINARE DI PIANO COMPONENTE STRUTTURALE

QUADRO MORFOLOGICO Contesto 2 - Borgo dell'Oliveto

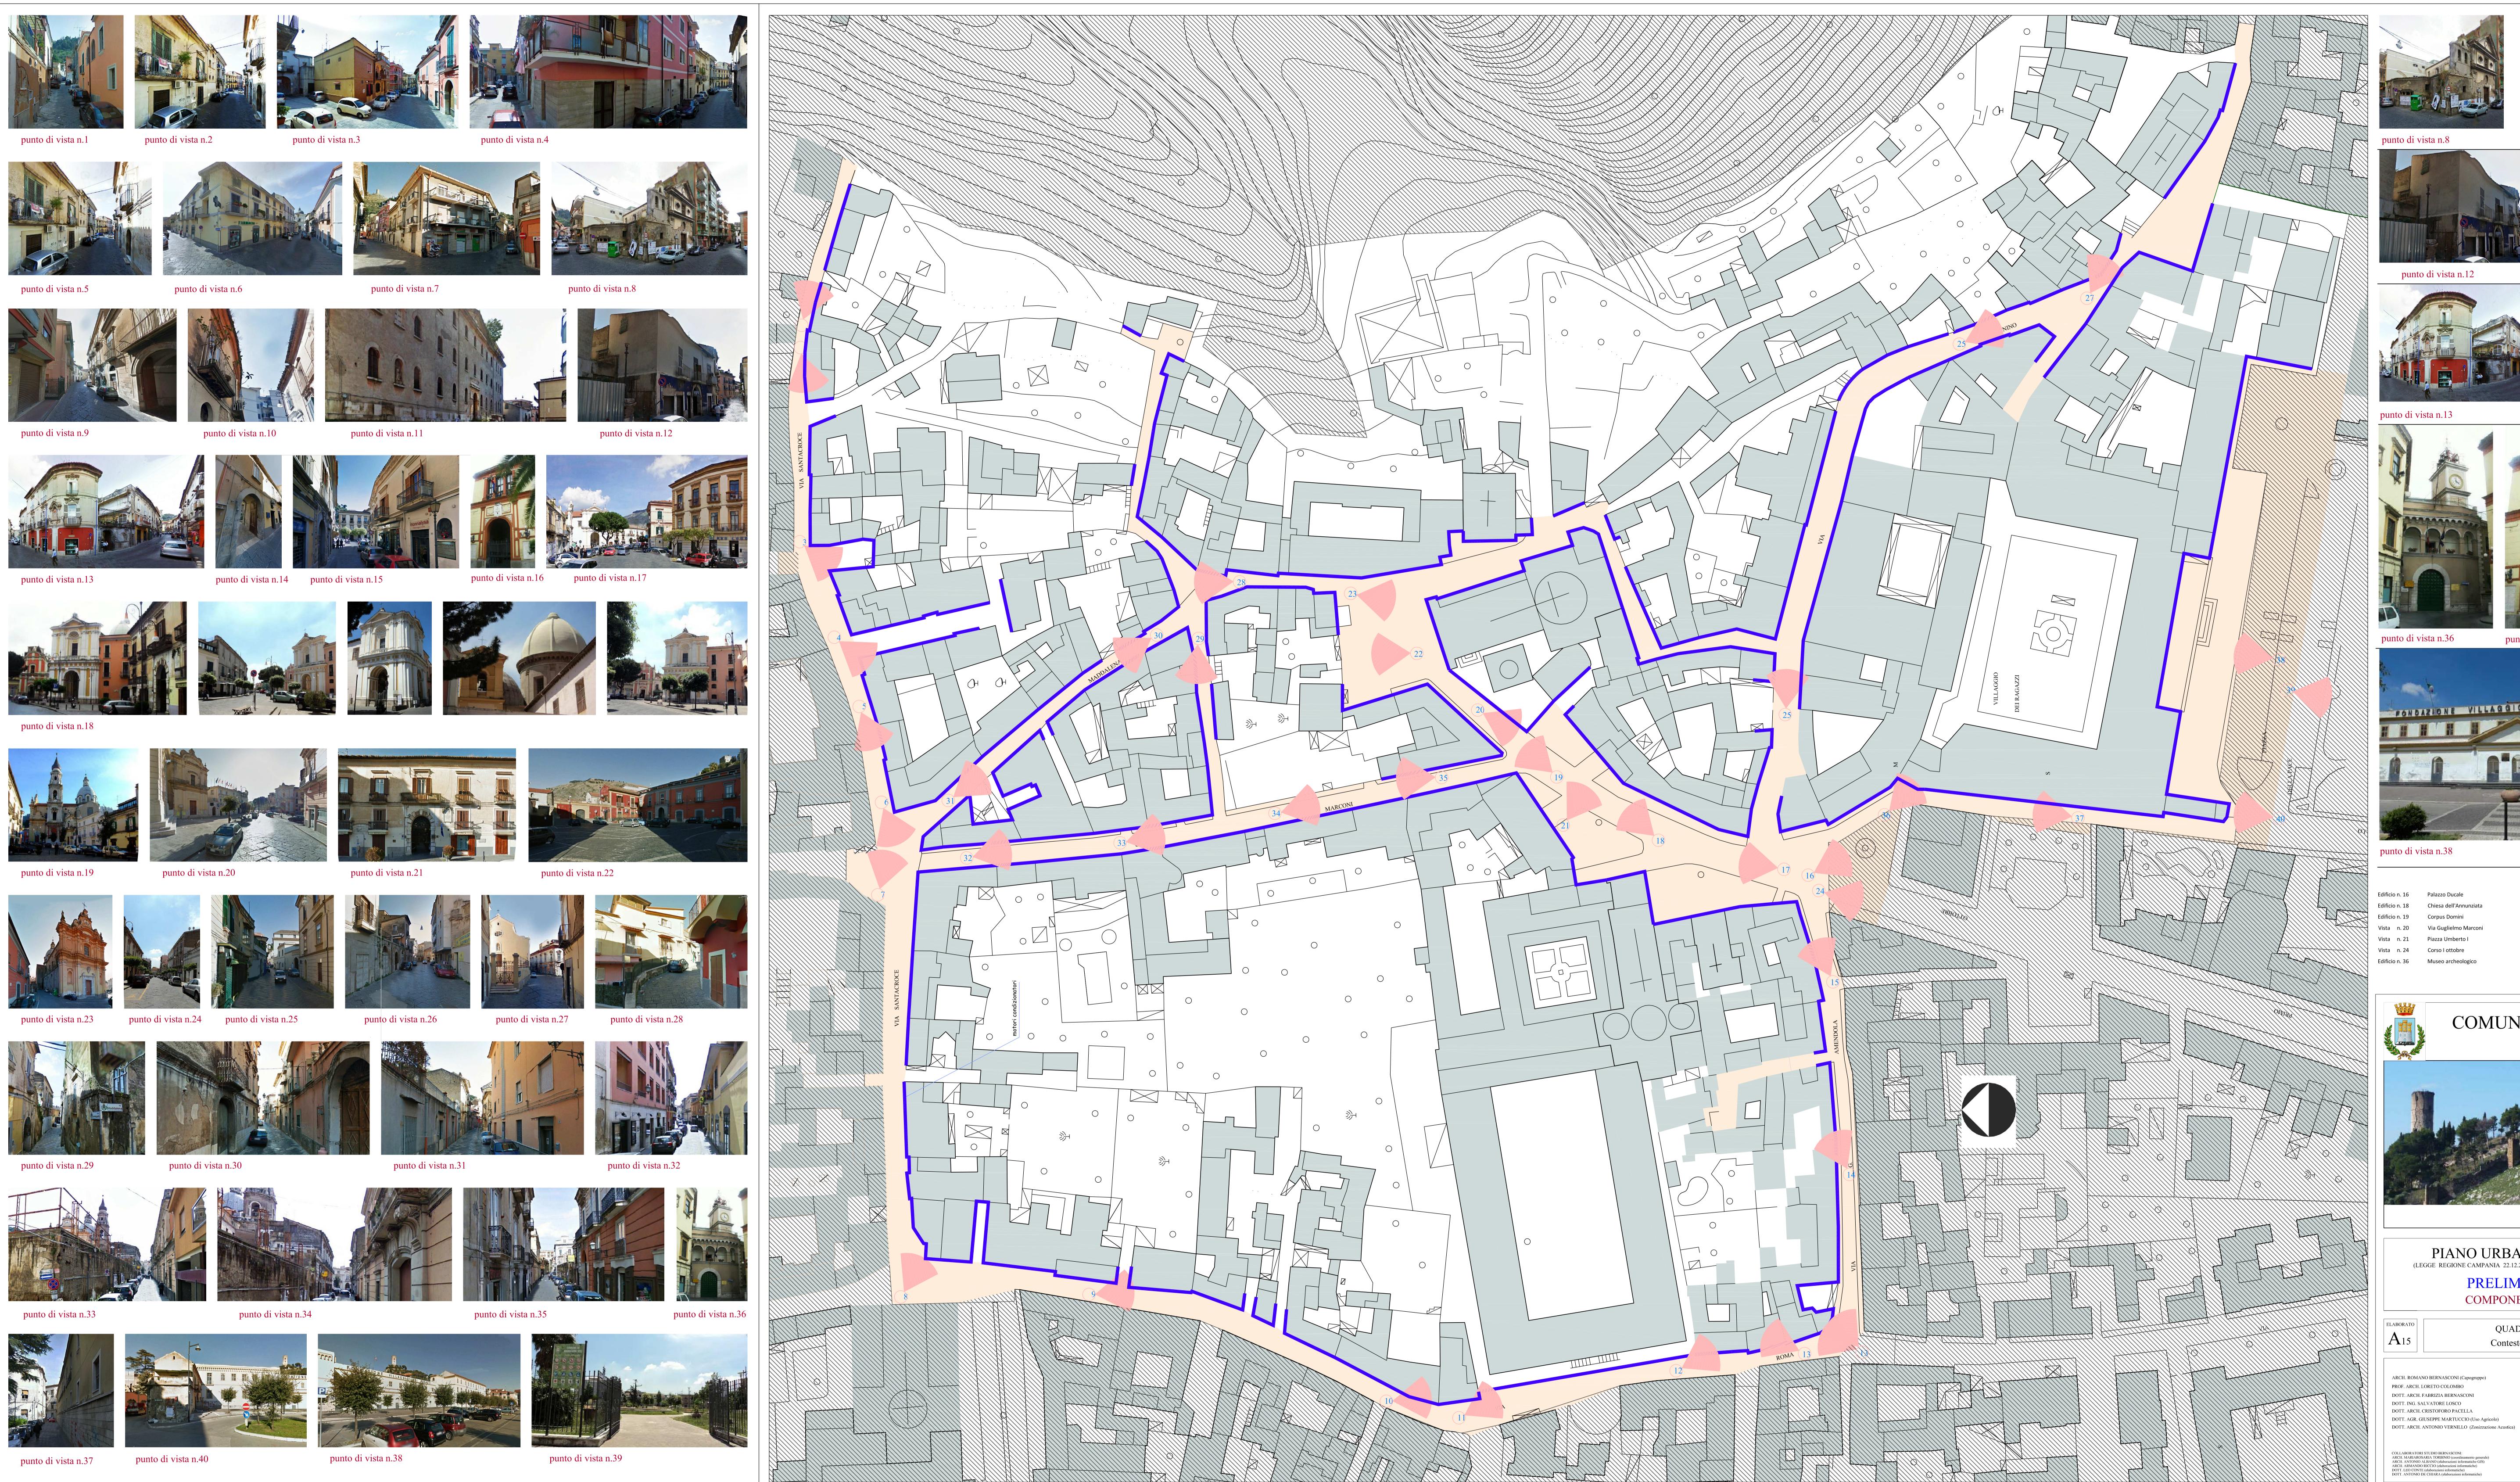
Edificio in condizione di rudere o parzialmente demolito e/o crollato Di notevole interesse i paramenti murari di un palazzo in angolo di strada parzialmente demolito. Lo stato di conservazione precario di cornici, stucco, modanature è ampiamente diffuso nel contesto di gran pregio, ma in evidenti condizioni di "senescenza" (vedasi anche relazione).

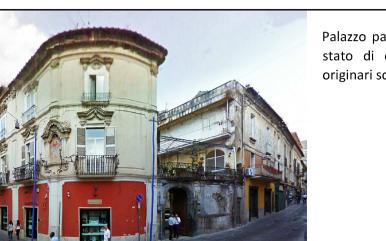
Palazzo padronale di epoca post unitaria (1920 circa) con caratteri originari parzialmente alterati.

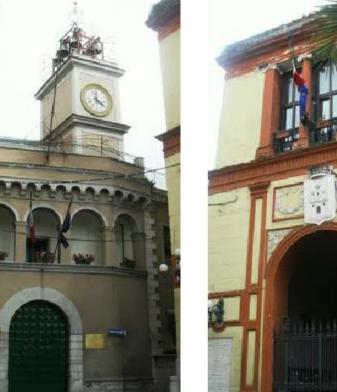
Palazzo padronale di epoca post unitaria (1920 circa) in buono stato di conservazione. Cornici, stucchi, fregi, modanature originari sostanzialmente integri.
