## LAVORI DI RISTRUTTURAZIONE EDILIZIA DELL'EX CONVENTO DEI CAPPUCCINI DI VIA ROMA E RIQUALIFICAZIONE DELL'ATTUALE CAMPO SPORTIVO DI VIA MERCORIO

### PROGETTO ESECUTIVO

**ARCHITETTONICO - PROGETTO**

RELAZIONE TECNICA - SOPRINTENDENZA

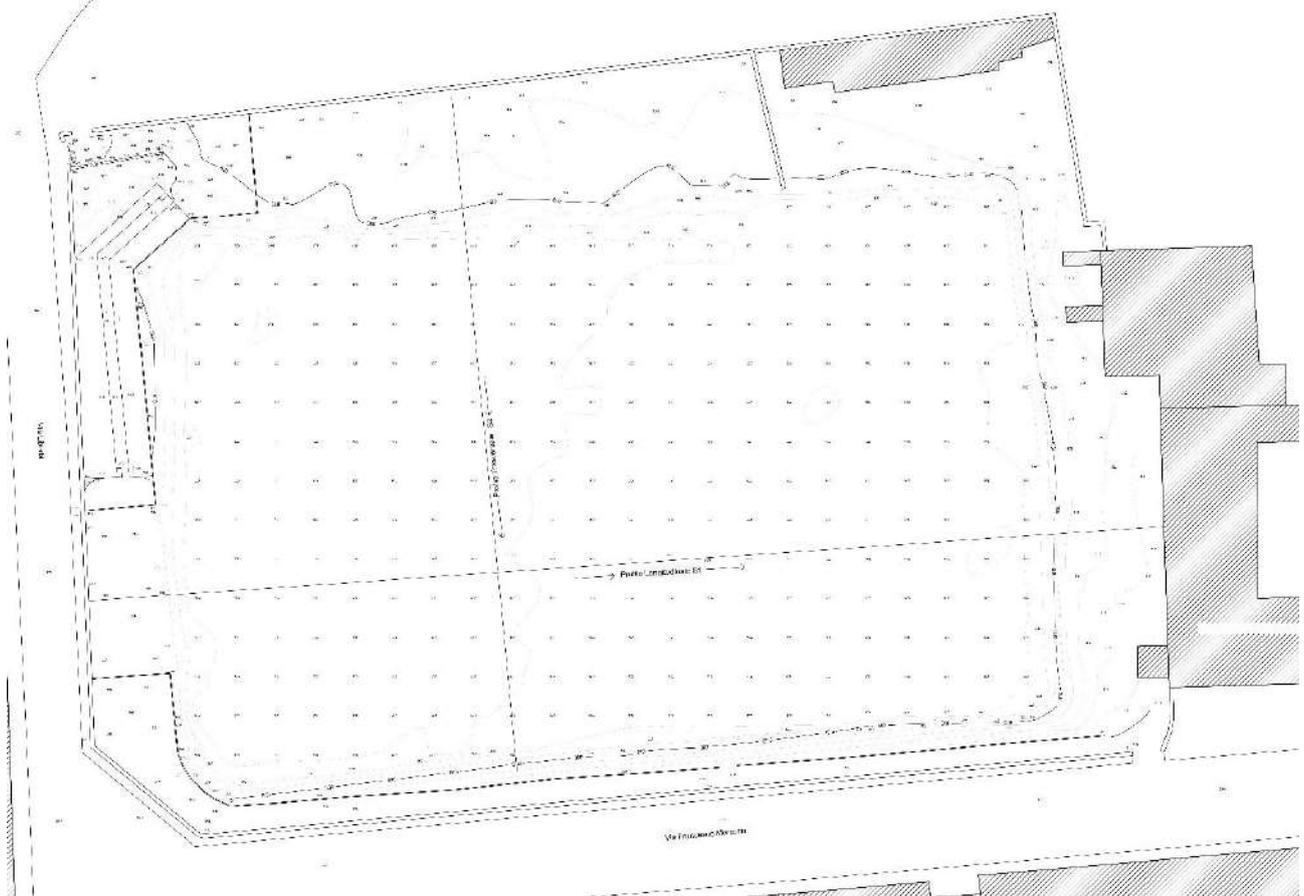
*Restituzione del rilievo dell'area esterna oggetto d'intervento*

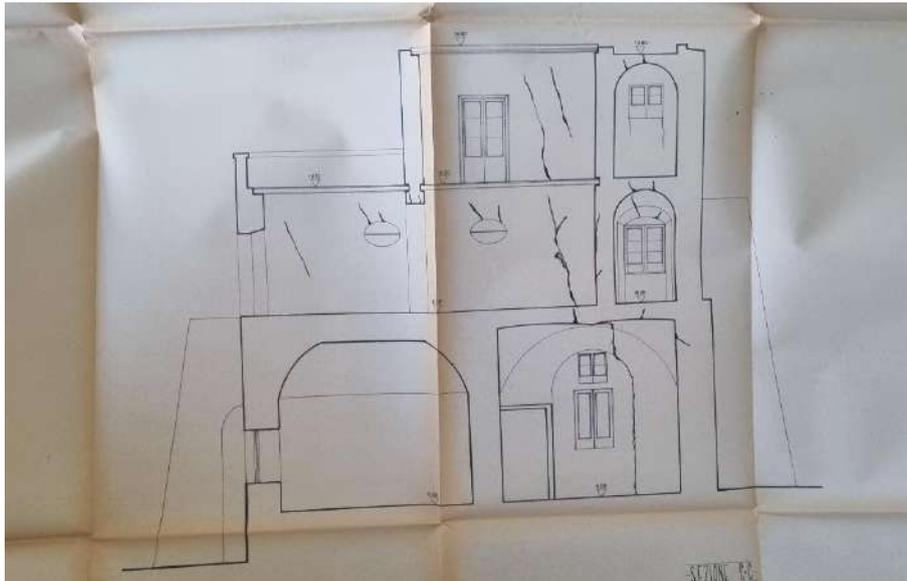
*Tavola di consolidamento con il rilievo del quadro fessurativo – Sezione CC*

Nel particolare sono state ritrovate delle tavole e delle immagini relative ad alcune opere di consolidamento risalenti ai primi anni '90 del secolo scorso, che hanno interessato sia alcuni ambienti del Convento che la Chiesa adiacente.

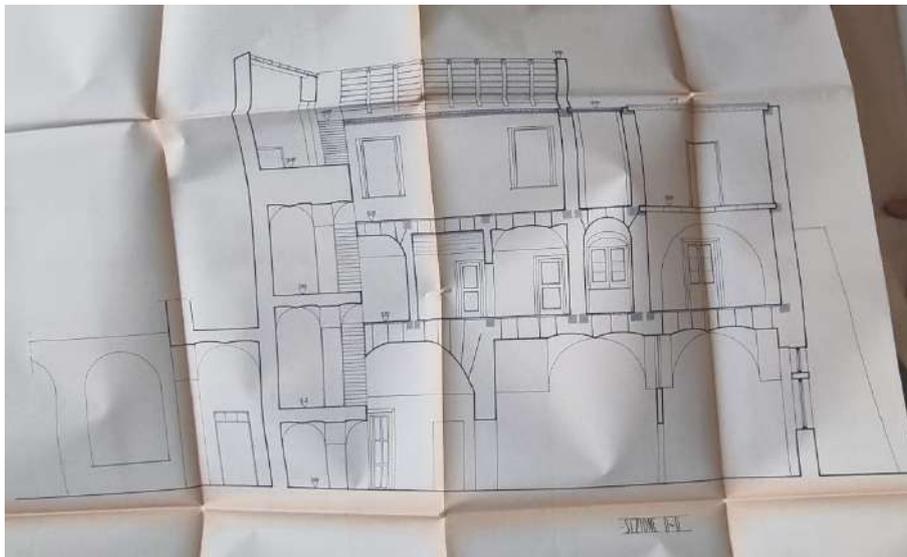
*Tavola di consolidamento con individuazione degli interventi – Sezione BB*

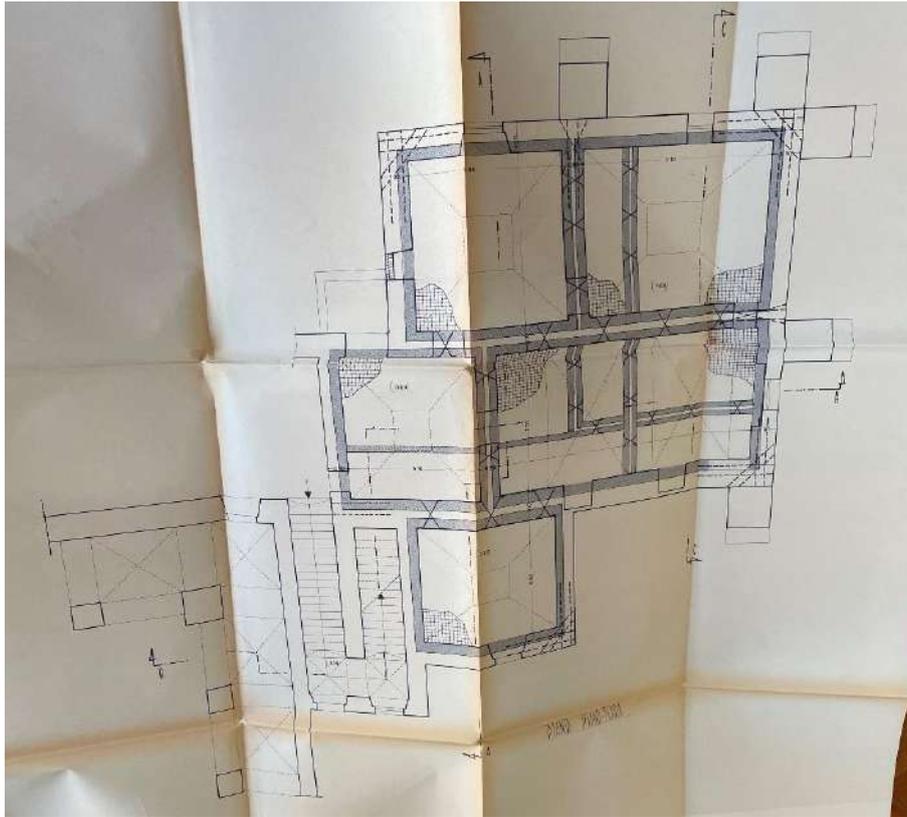
*Tavola di consolidamento con individuazione degli interventi – Pianta piano terra*

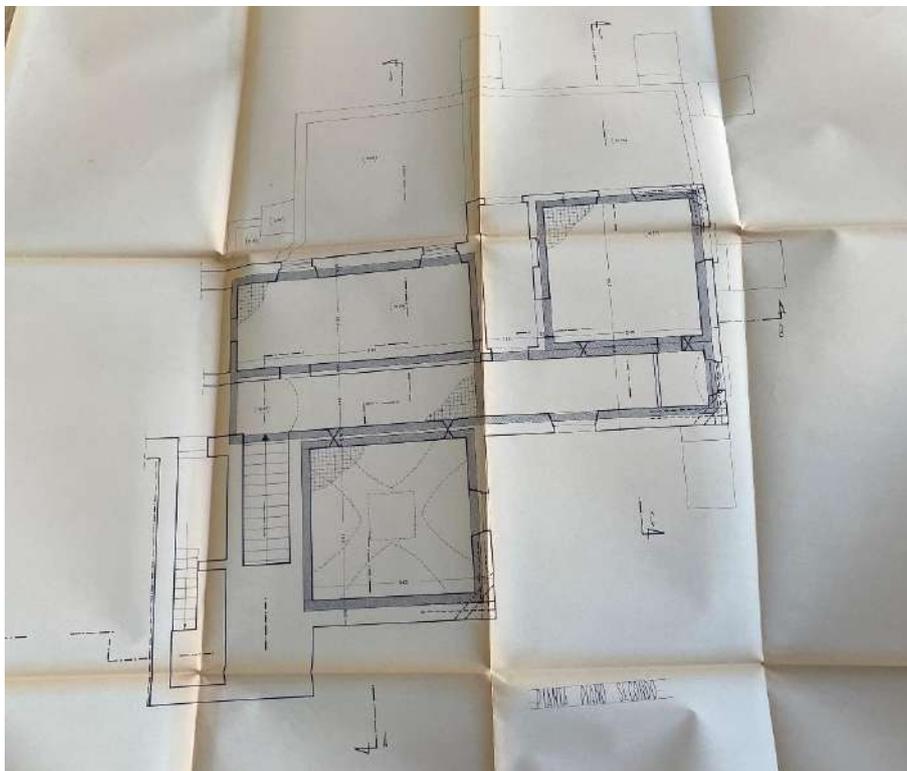
*Tavola di consolidamento con individuazione degli interventi – Pianta piano secondo*

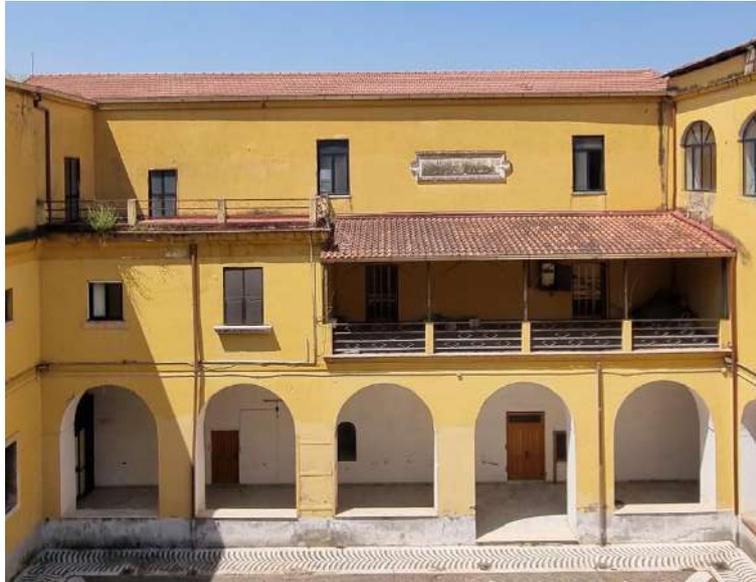
*Prospetto interno del Convento con copertura in metallo e tegole del terrazzo posto al piano primo*

Come ad esempio il confronto riportato di seguito sulla tettoia esistente presente a copertura del terrazzo posto al primo piano, che si affaccia nel chiostro.

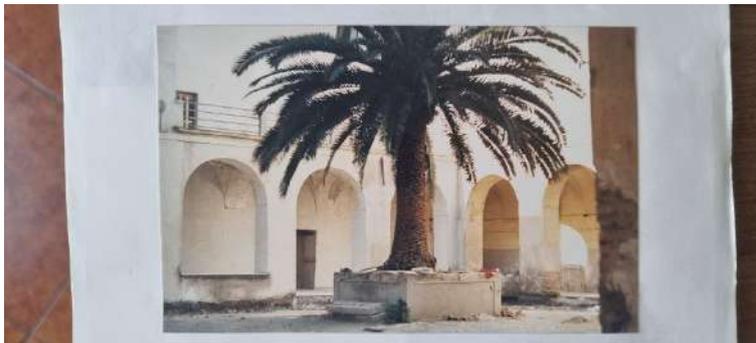
*Foto che mostra come non sia presente la copertura in metallo e tegole esistente*

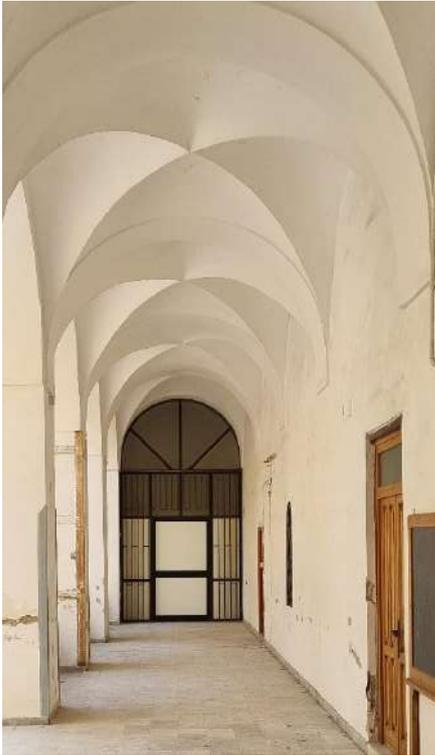
*Stato di fatto – Infisso in PVC di separazione tra le funzioni*

Confronto tra una foto dell'ambulacro e lo stato di fatto esistente. Per motivi di separazione funzionale e di flussi tra l'attuale sede delle attività socio-assistenziali e sanitarie del Comune di Maddaloni e la Curia Vescovile, è stato inserito un infisso a tutt'altezza in PVC. Il progetto, di concerto con la Soprintendenza, vedrà la demolizione di tale infisso, e l'inserimento, per separare in modo netto e funzionale le attività previste, infissi in acciaio e vetro che costituiranno una barriera fisica, ma non visiva, con l'**obiettivo di lasciare inalterata la percezione spaziale del Convento.**

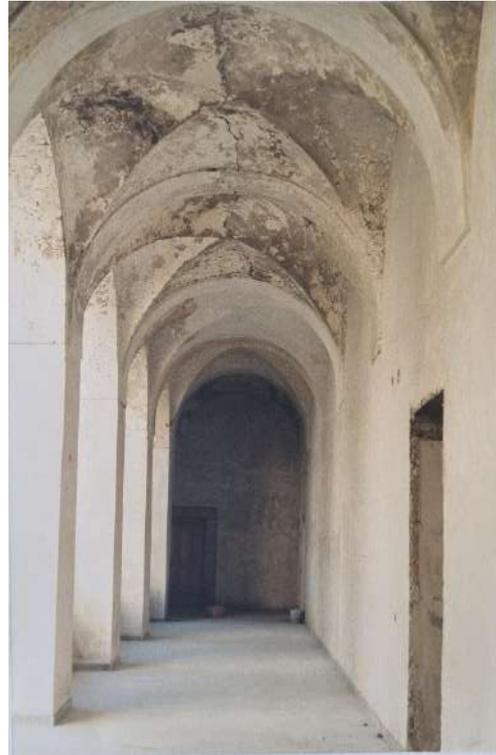
*Foto storica che mostra l'ambulacro libero da separazioni*

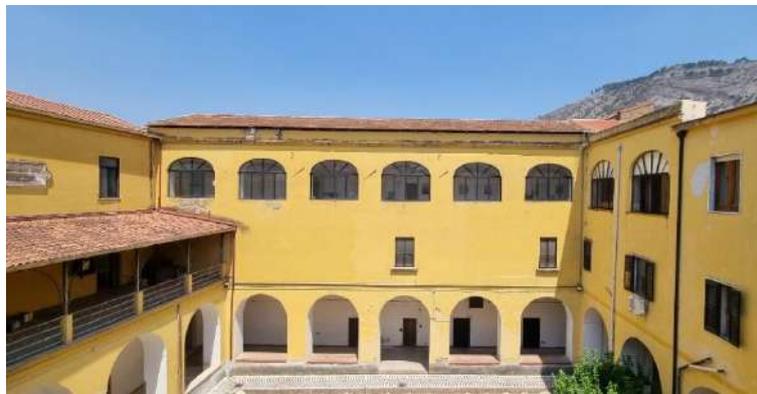
*Stato di Fatto - Foto del chiostro*

Le tinteggiature sono considerate lo strato di sacrificio che protegge l'intonaco dalla azione antropica e/o atmosferica. La proposta delle tinteggiature inizia dopo la verifica delle tinteggiature esistenti e delle immagini storiche. Dalla osservazione comparate delle foto storiche e dal confronto delle stesse con le attuali immagini è possibile sostenere che l'intonaco non presentava la colorazione esistente, infatti nella situazione attuale i prospetti interni sono caratterizzati da un colore giallo.

Pertanto, essendo chiaramente diversa la colorazione originaria, sono previste una serie di stratigrafie, da realizzare con l'ausilio del ponteggio in sede dei lavori, per l'identificazione delle coloriture originali e per il riassetto del giusto grado cromatico anche in funzione dei test di pulitura.

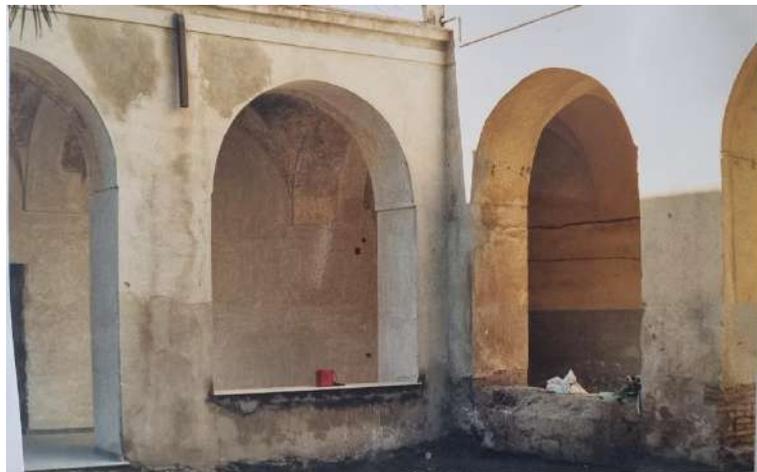
*Foto storica – foto della fascia basamentale del chiostro*

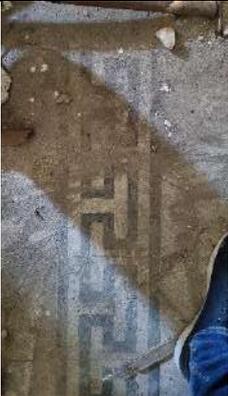
<i>Pavimento composto da cementine decorate, formato 20x20cm</i>
<b>0-21</b>	<b>0-20</b>

Per le quali si prevede lo svellimento, per la realizzazione dei nuovi impianti necessari alla messa in funzione ed in esercizio dell'edificio, con recupero (valutato nell'ordine del 70% della superficie esistente) e posa in opera della stessa pavimentazione, attraverso il ciclo di seguito descritto:

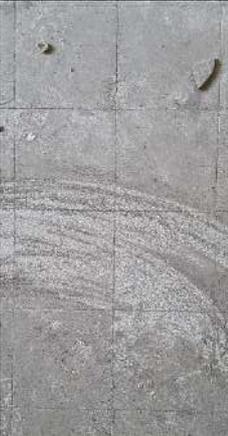
<i>Pavimento composto da graniglia, formato 20x20cm</i>
<b>0-23</b>	<b>0-21</b>

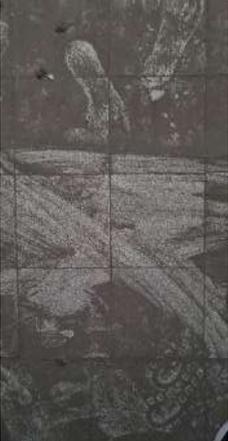
<i>Pavimento composto da graniglia, formato 20x20cm</i>
<b>PIANO PRIMO</b>		
<b>1-22</b> <b>1-23</b>	<b>1-20</b> <b>1-21</b>

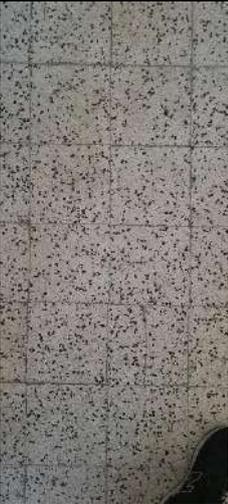
<i>Pavimento composto da graniglia, formato 20x20cm</i>

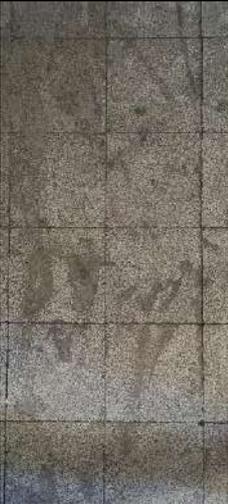
<p data-bbox="794 723 1310 757"><i>Pavimento composto da graniglia, formato 20x20cm</i></p>
1-29	1-24

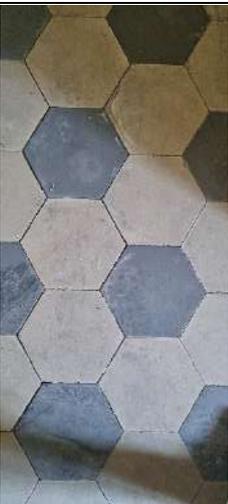
<p data-bbox="660 1283 1445 1317"><i>Pavimento composto da cementine esagonali bianche e nere, formato 23x20cm</i></p>
<b>PIANO SECONDO</b>		
2-9	2-16

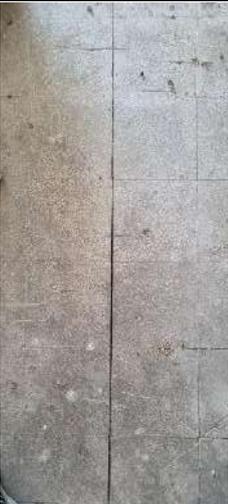
<p data-bbox="794 1899 1310 1933"><i>Pavimento composto da graniglia, formato 20x20cm</i></p>

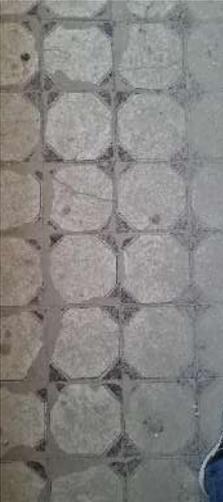
<i>Pavimento composto da cementine decorate, formato 20x20cm</i>				
2-14 2-15 2-16 2-17	2-12 2-37 2-32 2-33

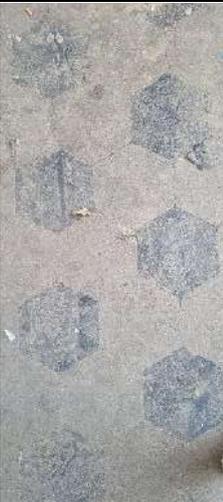
<i>Pavimento composto da cementine esagonali bianche e nere, formato 23x20cm</i>				
<b><i>I codici degli ambienti di seguito fanno riferimento a quelli assegnati negli elaborati grafici di rilievo e di progetto</i></b>

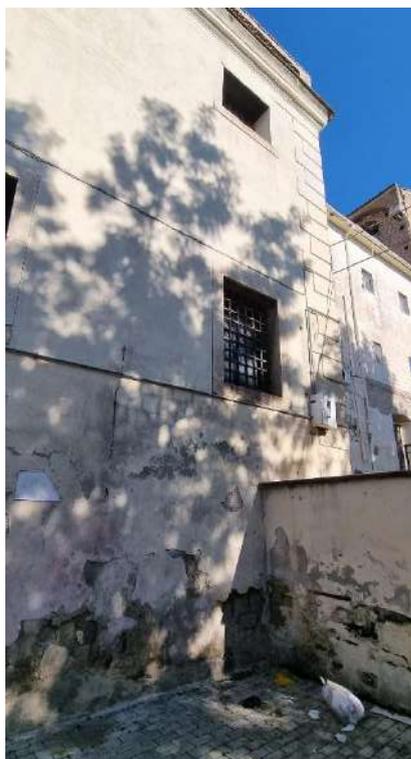
Le facciate dell'Ex Convento hanno tenore decorativo molto scarso. La porzione di facciata verso Via Mercorio presenta alcuni elementi decorativi angolari in stucco, ed un disegno di quello che sembra essere la testimonianza di un infisso originario, posto sopra all'ingresso attuale agli uffici socio-assistenziali.

*Prospetto Sud – porzione su Via Mercorio con elementi decorativi angolari*

Tale infisso è stato preso a riferimento per il disegno dei nuovi infissi esterni di tutto l'Ex Convento, semplificandolo nelle forme per reinterpretarlo in chiave contemporanea e renderlo **distinguibile**.

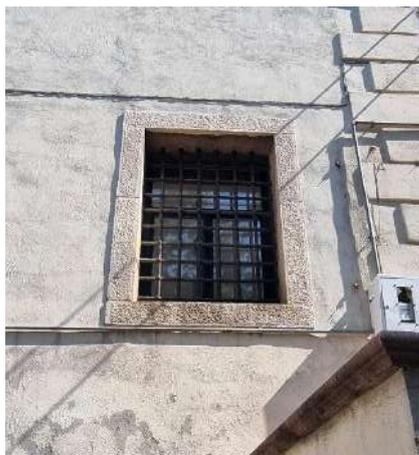
Alcuni serramenti esterni, sia sui prospetti esterni, sia sui prospetti interni, sono decorate con una cornice in pietra squadrata dalla superficie finemente bocciardata.

*Prospetto Sud esterno – Cornice in pietra quadrata*

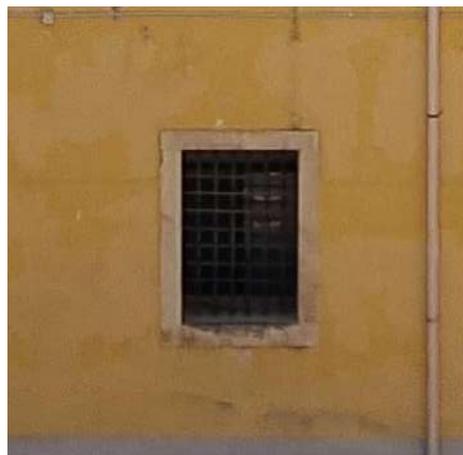
*Prospetto Nord interno – Cornice in pietra squadrata*

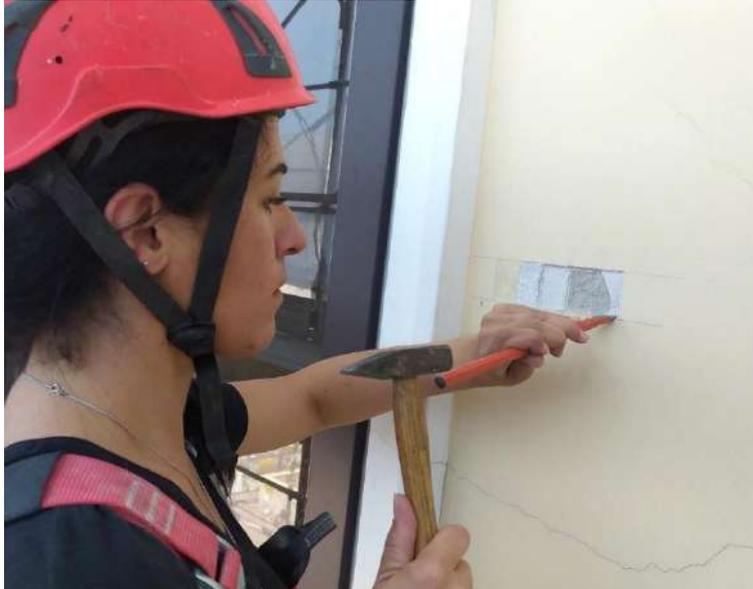
I saggi stratigrafici sono stati eseguiti al fine di individuare la successione cronologica delle diverse fasi temporali, portare alla luce tracce di pre-esistenze e accertare la presenza di eventuali decorazioni celate nel corso del tempo da successive sovrapposizioni di intonaci, finiture pittoriche o altri materiali lapidei.

Ogni saggio stratigrafico realizzato presenta dimensioni non superiori ai 10 x 30 cm ed è stato suddiviso in tasselli, in corrispondenza dei quali sono stati asportati gli strati rinvenuti fino al raggiungimento del supporto, attraverso l'utilizzo di vari solventi chimici, bisturi ed altri strumenti.

*Esecuzione di un saggio stratigrafico*

Per maggiori dettagli si rimanda all'allegato *"Indagini stratigrafiche e chimiche di intonaci per il restauro dell'ex Convento dei Cappuccini sito in Maddaloni (CE)"* dove sono riportati i risultati ed il rapporto di prova delle indagini eseguite.

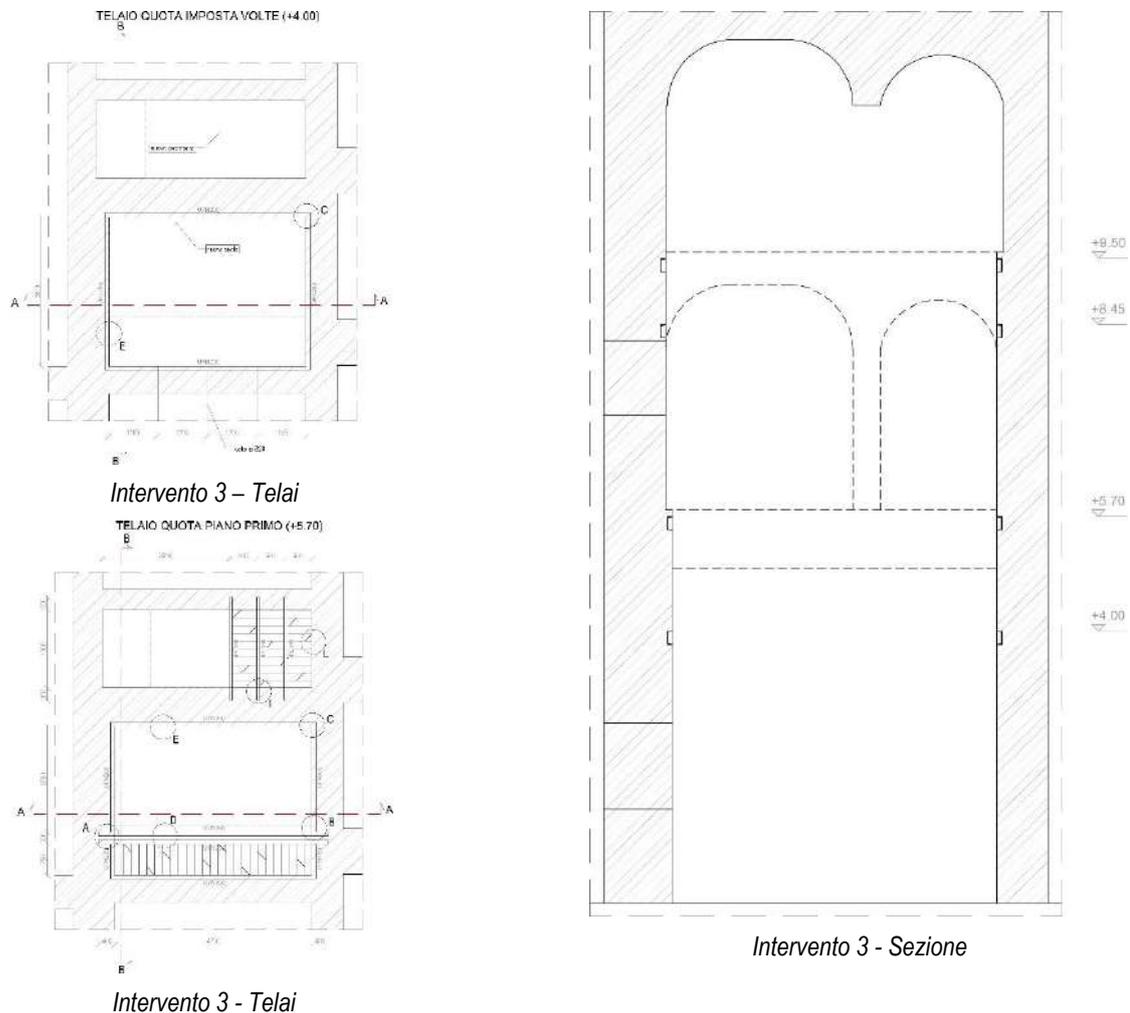
### **Inserimento di cerchiature e di catene metalliche**

E' prevista altresì la realizzazione di catene Ø20 in acciaio per l'eliminazione delle spinte non più contrastate. Si realizzano porzioni di solaio in putrelle e tavelloni, sui tavelloni sono posti pani di polistirolo al raggiungimento dell'ala superiore della putrella, completa il solaio soletta in betoncino armato dello spessore di 5 cm.

Per consentire l'attraversamento dei piani è prevista la realizzazione di asole negli stessi che prevedono la rimozione di volte esistenti. Si prevede di realizzare cerchiature con profilati UPN200 incassati nella muratura e vincolati alla stessa mediante inghisaggi alla quota di imposta delle volte ed alla quota di calpestio.

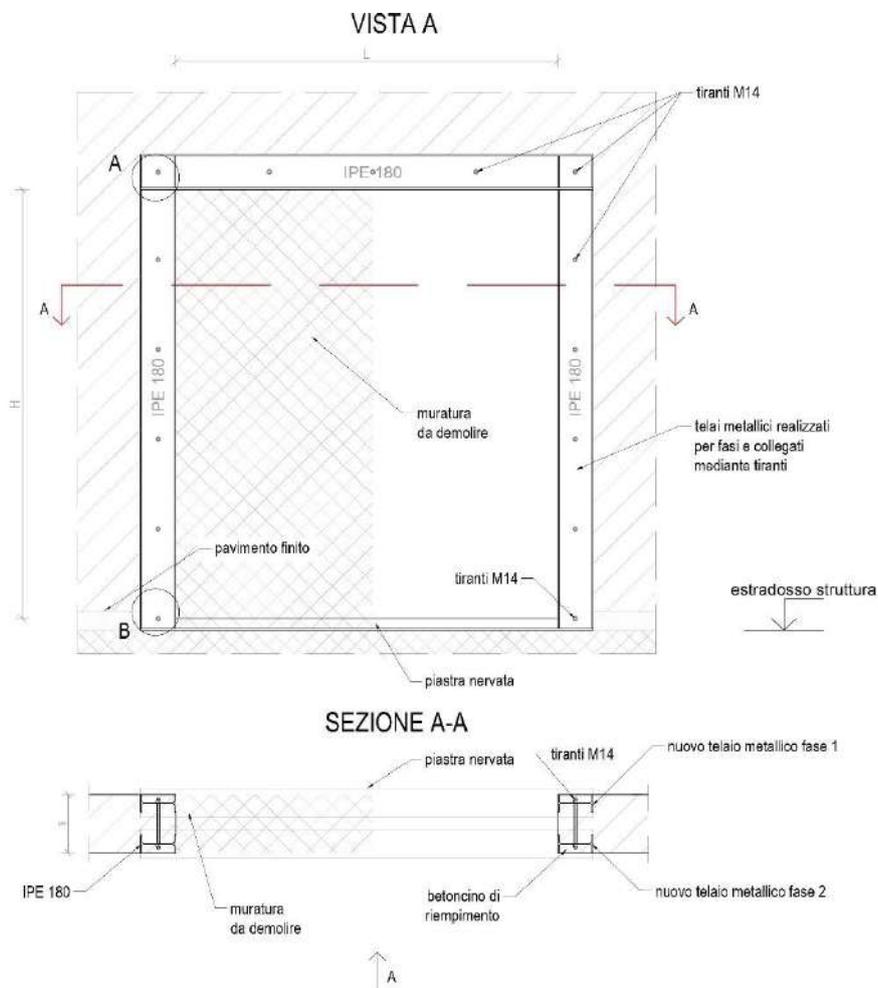
E' prevista inoltre la realizzazione di vani in pareti portanti in muratura, gli stessi saranno realizzati mediante inserimento di telai in acciaio per la cerchiatura dei passaggi e mediante il consolidamento di talune pareti mediante intonaco armato. Le chiusure murarie saranno realizzate con la medesima muratura con ammorsamenti mediante scuci e cucii sul perimetro.

*Intervento 6 – Nuove cerchiature*

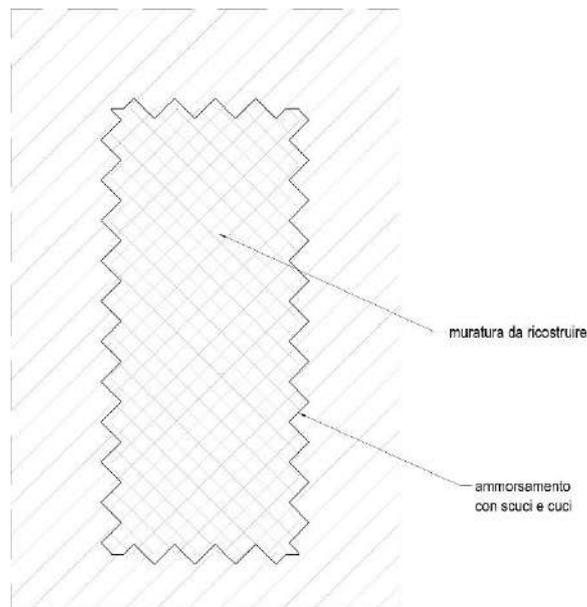
Dove sono presenti lesioni e sconessioni murarie si prevedono iniezioni di miscele leganti e ricostruzione mediante tecnica dello scuci e cucii, anche per porzioni di volte che richiederanno lo svuotamento delle stesse.

Intervento 5 – Intervento scuci e cucii

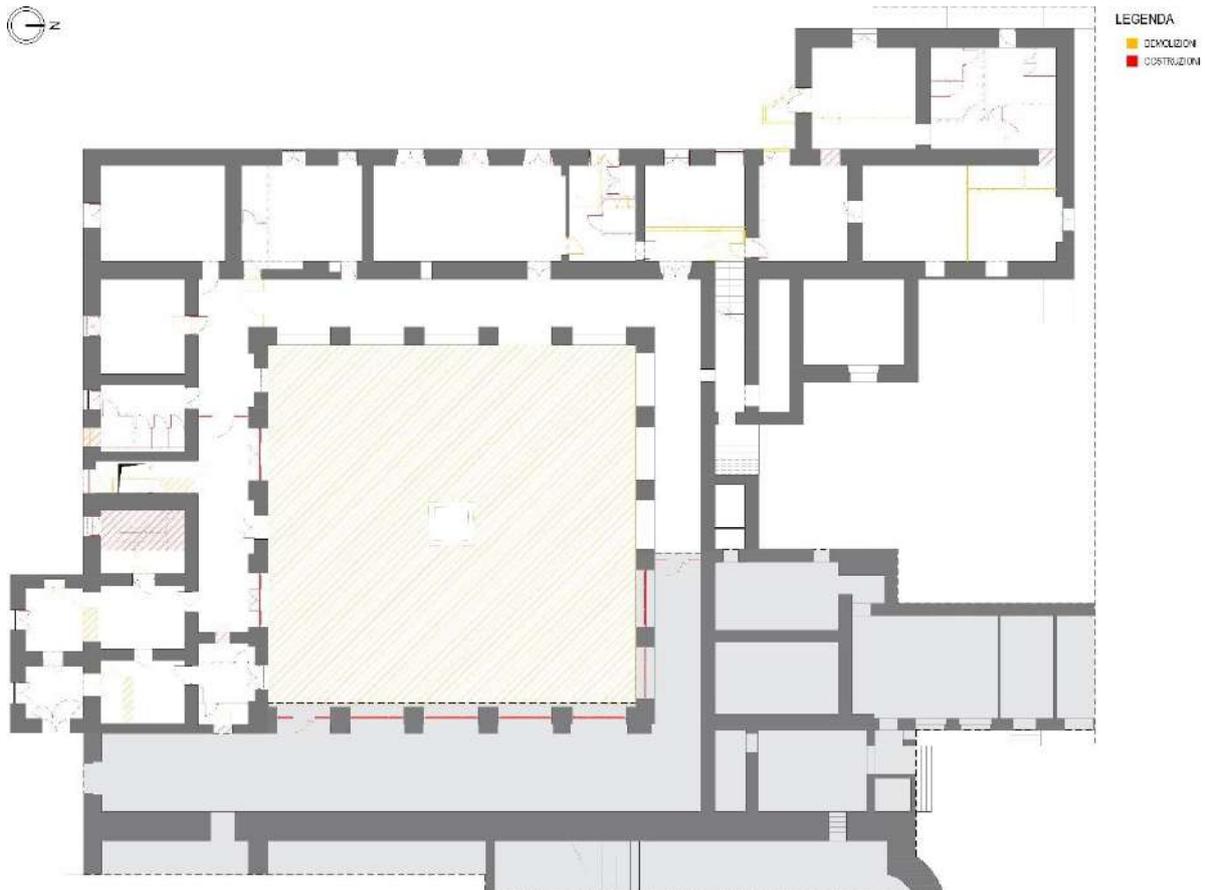
*Demolizioni e Costruzioni – Pianta Piano Terra*

Di seguito si riportano le piante delle demolizioni e costruzioni previste all'interno dell'Ex Convento che meglio spiegano l'intento progettuale.

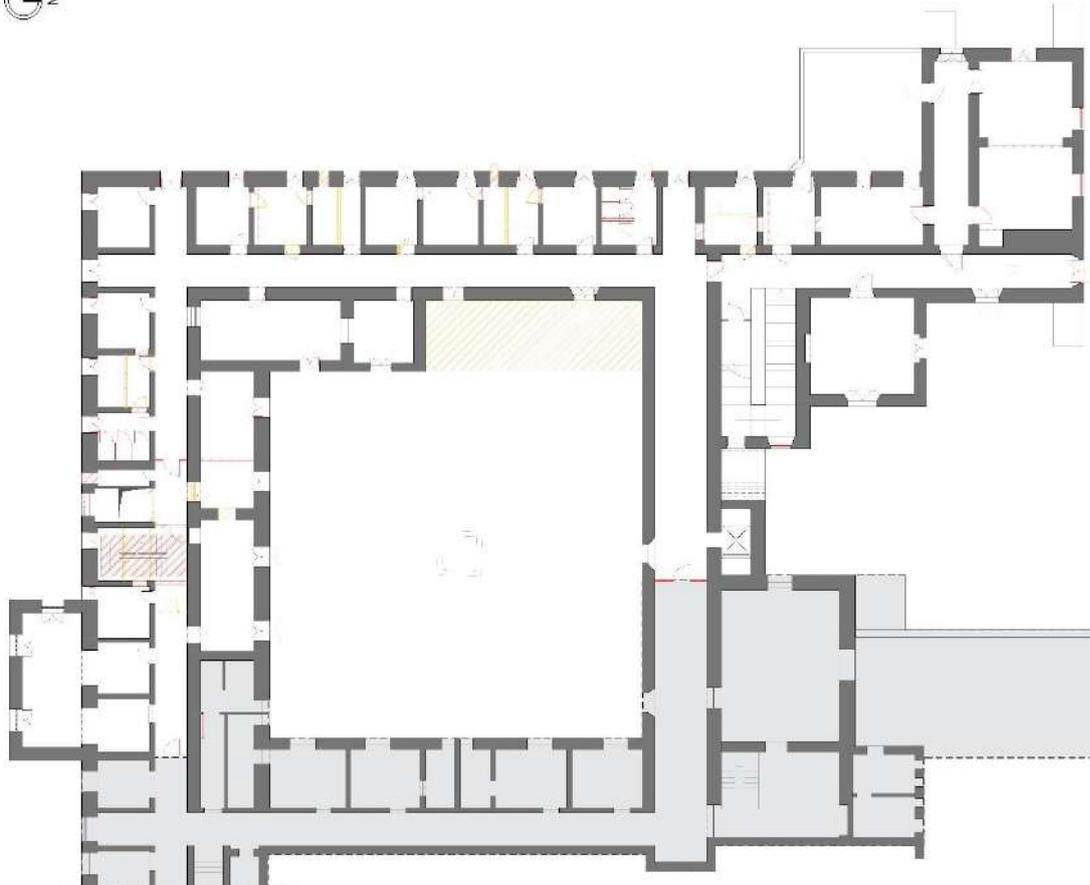
*Demolizioni e Costruzioni – Pianta Piano Primo*

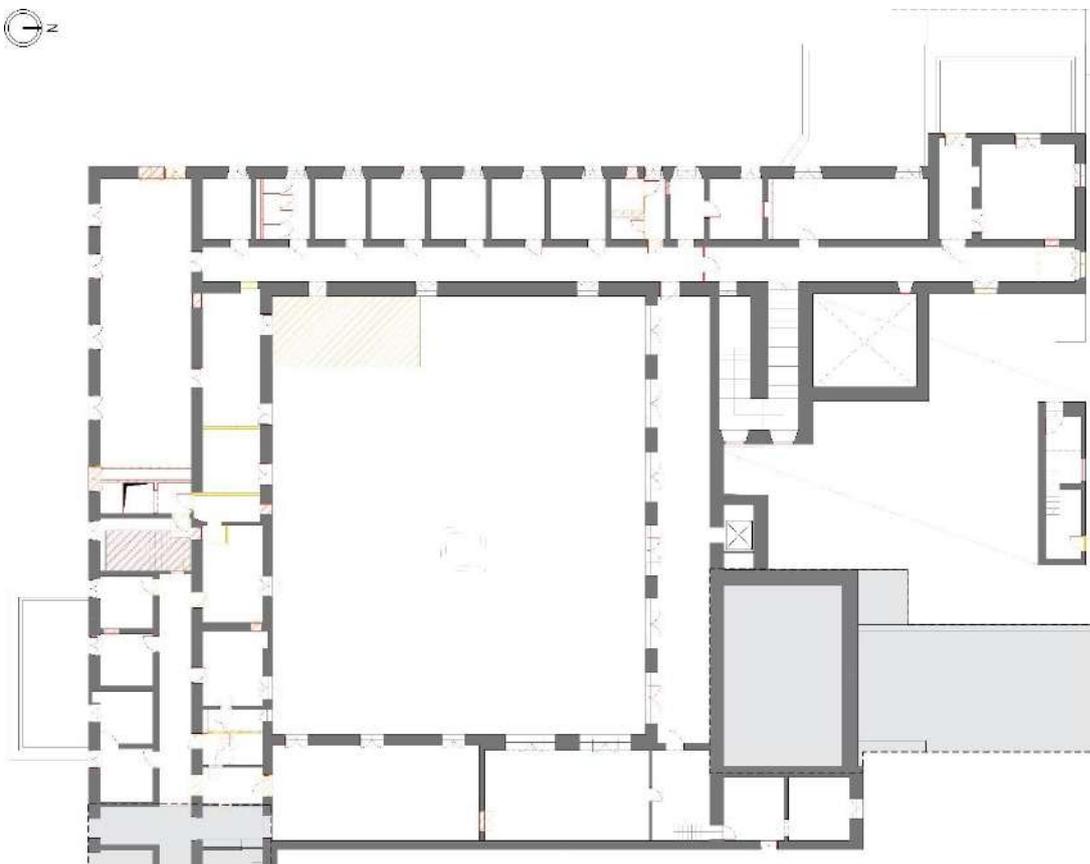
*Demolizioni e Costruzioni – Pianta Piano Secondo*

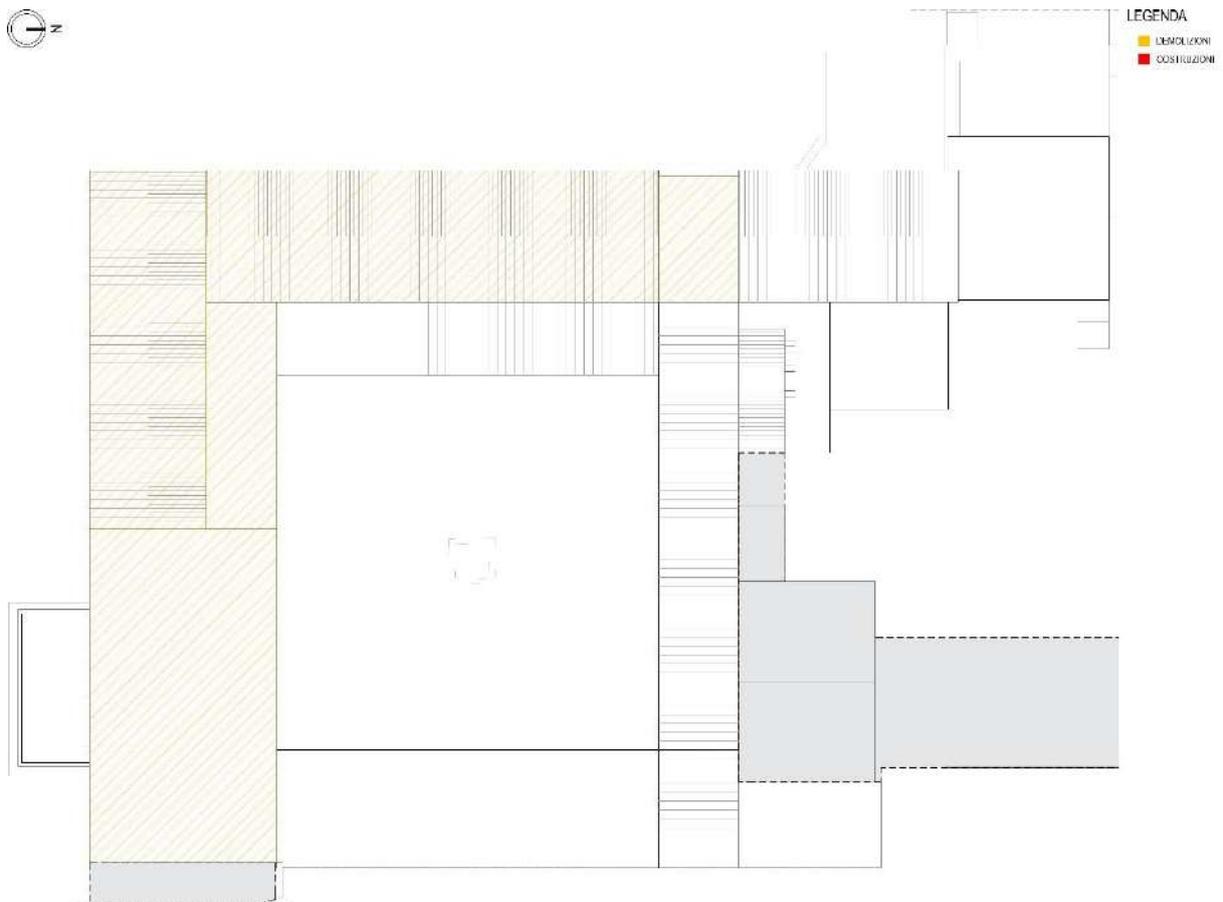
*Demolizioni e Costruzioni – Pianta Coperture*

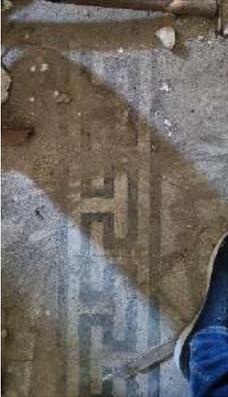
<p style="text-align: center;"><i>Pavimento composto da cementine decorate, formato 20x20cm</i></p>
<b>0-21</b>	<b>0-20</b>

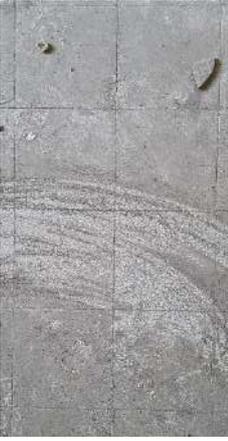
<p style="text-align: center;"><i>Pavimento composto da graniglia, formato 20x20cm</i></p>

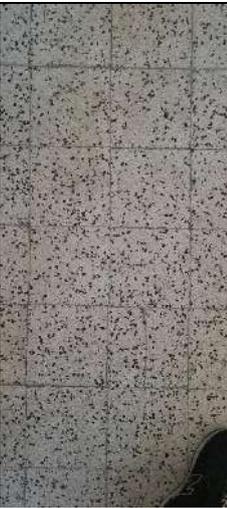
<p>Pavimento composto da graniglia, formato 20x20cm</p>
<p>1-27</p>	<p>1-23</p>

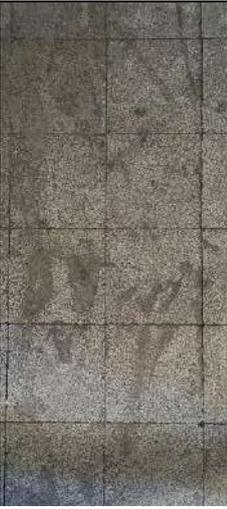
<p>Pavimento composto da graniglia, formato 20x20cm</p>

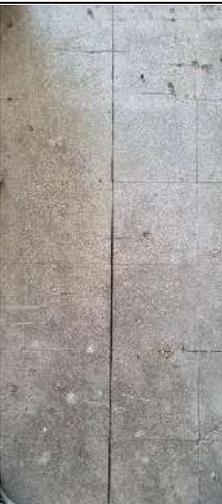
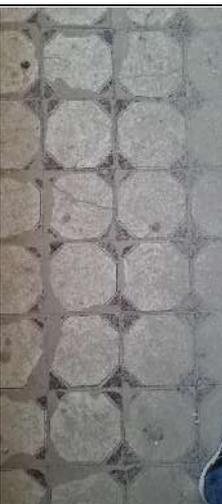
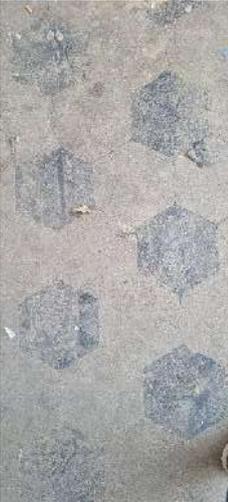
**PIANO SECONDO**

*Pavimento composto da cementine esagonali bianche e nere, formato 23x20cm*

*Pavimento composto da graniglia, formato 20x20cm*

*Pavimento composto da cementine decorate, formato 20x20cm*

<i>Pavimento composto da cementine esagonali bianche e nere, formato 23x20cm</i>		
<b><i>I codici degli ambienti di seguito fanno riferimento a quelli assegnati negli elaborati grafici di rilievo e di progetto</i></b>

Per le pavimentazioni sopra elencate è previsto lo svellimento, la loro pulizia e posa in opera nello stesso ambiente, al fine di poter realizzare i nuovi impianti e relativo massetto.

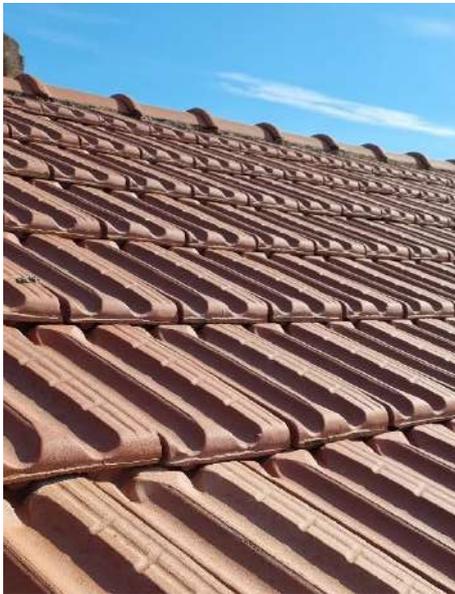
Il manto di copertura esistente è formato da due tipi di tegole:

- tegole in cotto, che si presumono essere originali;
- tegole marsigliesi in PVC, di recente installazione.

*Tegole marsigliesi in PVC*

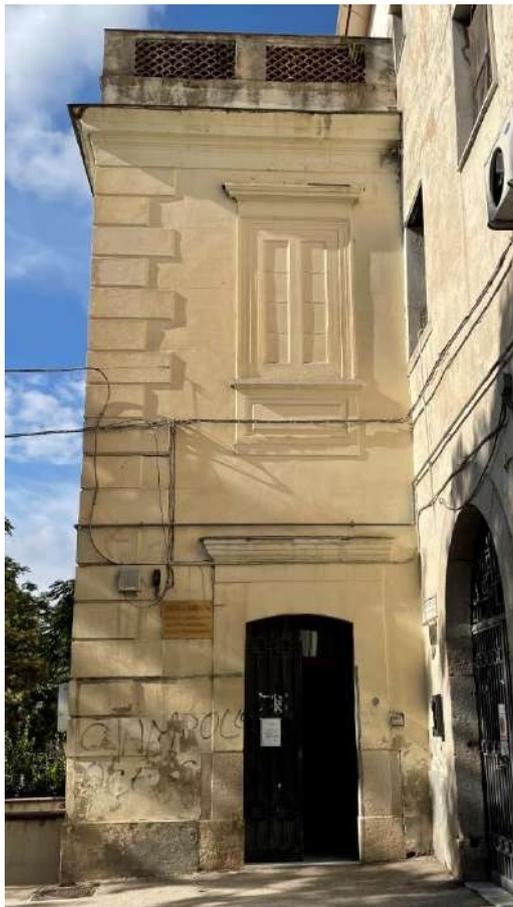
Nonostante non ci fosse a supporto alcuna documentazione storica che facesse risalire al disegno originario degli infissi, e nonostante non sia stato rinvenuto in loco nessun infisso risalente all'età della costruzione, si è deciso di seguire il disegno di un infisso posto sopra l'ingresso attuale dei servizi sociali, semplificandolo in modo tale da riuscire comunque a restituire quella che doveva essere l'immagine unitaria dell'Ex Convento.

*Infisso "disegnato" al piano primo, in corrispondenza dell'attuale ingresso ai servizi sociali*

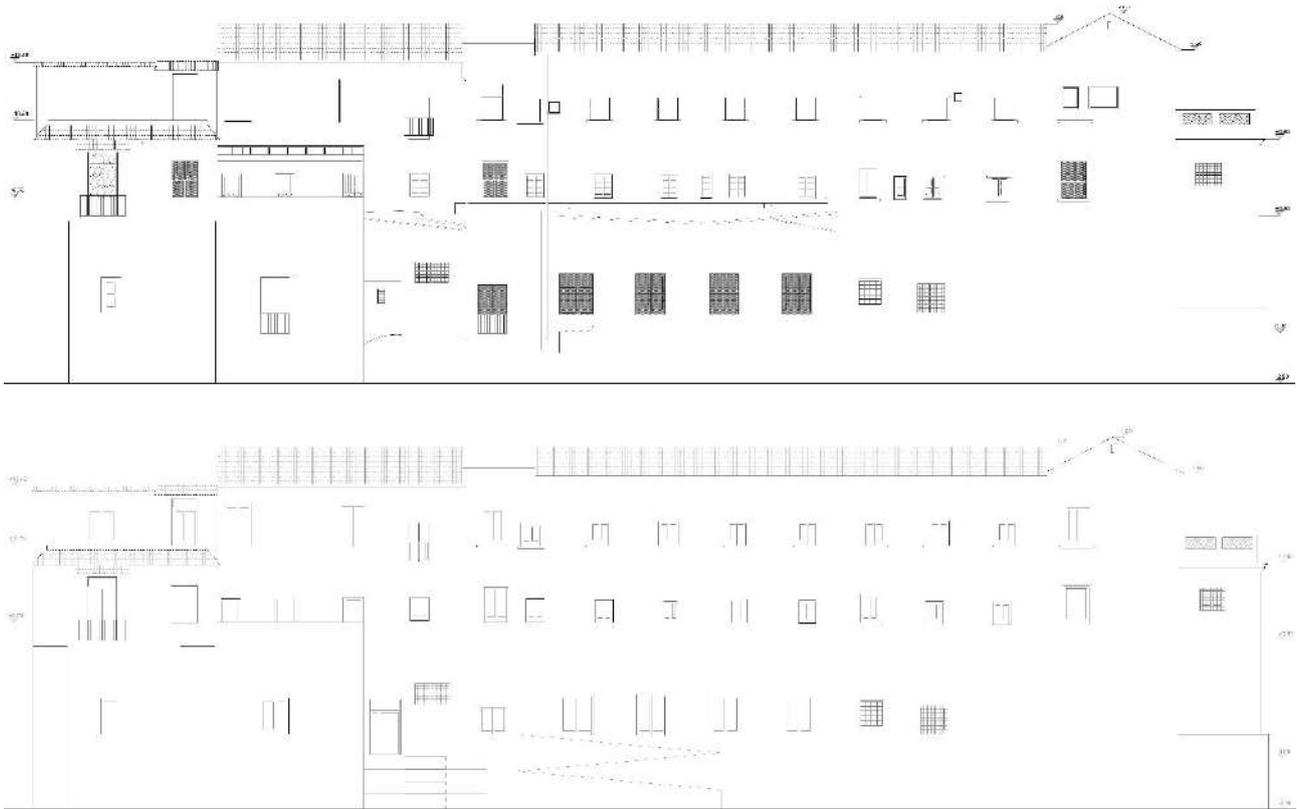
*Prospetto Nord- Confronto tra Stato di Fatto (sopra) e Stato di Progetto (sotto)*

**I nuovi serramenti saranno realizzati in legno lamellare di Rovere essiccato a 13% (toll. - 2) tipo serie ELEGANCE della Pa.Ma. infissi o similare per caratteristiche tecniche e prestazionali, costituite da telaio di sezione 68 x 80 mm e ante 68 x 80 mm con squadratura a triplice battuta complete di: chiusura a nastro su tre lati a più punti di chiusura, con nottolini regolabili per avere la giusta pressione di tenuta; cerniere di tipo anuba; F2, PF2 con catenaccio a espansione per la chiusura della seconda anta serie; gocciolatoio in alluminio anodizzato bronzo scuro dotato di scarichi per l'acqua; maniglia in alluminio anodizzato; doppia guarnizione di tenuta termico-acustica in materiale espanso sul perimetro del telaio; cornici fermavetro riportate all'interno predisposte per vetro camera; coprifilo interno 45x11; vetro 4S 33.1 - 15wamedge - 33.1 con Argon; una mano di impregnante colore Noce con funzioni di prevenzione per eventuali futuri danni provocati da insetti, funghi e muffe; una mano di fondo e una mano di finitura all'acqua con residuo secco ad alto spessore.**

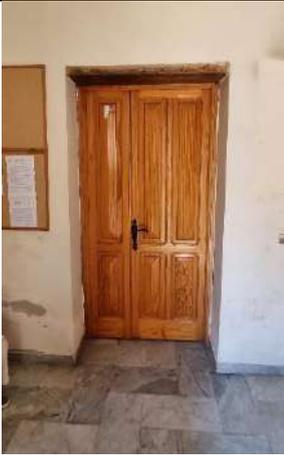
<p>INFISSO ESISTENTE II.01</p>
<p>0-18</p>	<p>0-16</p>

Le porte interne sono in generale in legno a decoro semplice a due battenti, alcune porte sono anche dotate di sopra-luce vetrato apribile a ribalta. I telai delle porte sono direttamente ancorati alla muratura senza interposizione di falso telaio.

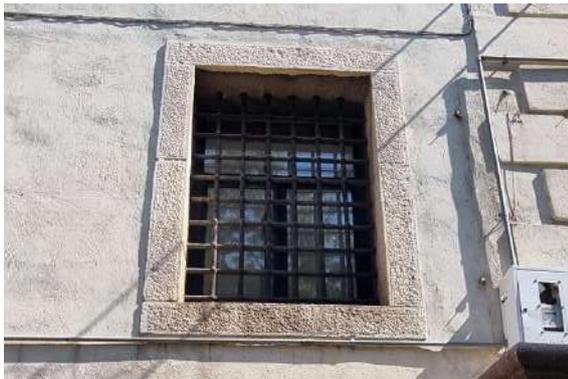
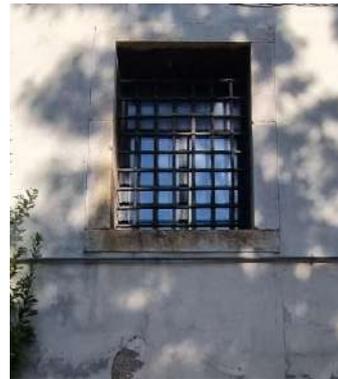
Durante il sopralluogo congiunto con la Soprintendenza, si è deciso di prevedere un'opera di recupero delle inferriate che presentano un tipo di lavorazione riconducibile a fine '800.

Si riportano di seguito alcune immagini esemplificative delle inferriate in questione.

Gli interventi da realizzare per il restauro delle inferriate storiche esistenti si prevede:

- Pulitura con procedimento meccanico e chimico di rame e leghe misurabili

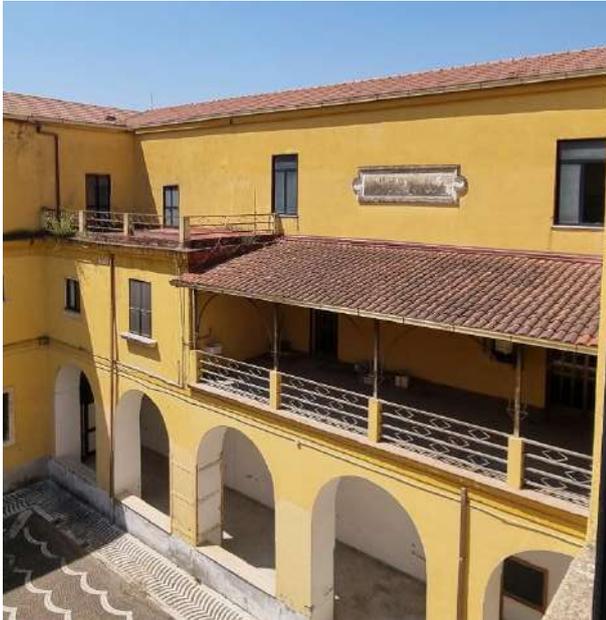
Sul Prospetto Ovest interno al chiostro sono presenti due solai di copertura calpestabili, uno al piano primo e l'altro posto al piano secondo.

In progetto, visto che la ricerca d'archivio non ha fornito informazioni in merito al progetto originario, si prevede la demolizione della copertura in ferro e tegole e la demolizione delle ringhiere in ferro e relativi muretti a cui sono ancorate.

In luogo della struttura e ringhiere in ferro, si prevede la fornitura e posa in opera di una balaustra in vetro tipo Garda AP 200 o similare per caratteristiche tecniche, realizzata con profilo in alluminio estruso in lega ENAW6063T6 (dimensioni 78 x 117 mm), da fissare annesso nel pavimento. I profili saranno accoppiati con carter di finitura, standard (KS), a scelta tra anodizzato argento, simil-inox spazzolato oppure verniciato RAL 9010 (altre finiture su richiesta) e completi di guarnizioni silicone-compatibili tra carter e vetro. Il profilo comprende specifici accessori, detti "pinze" (PZ), che consentono l'allineamento, la messa a piombo e il fissaggio dei pannelli di vetro. Il sistema può essere completato con corrimano in diversi formati (Mini, Round o Square). La balaustra Garda sarà dotata di lastre di

vetro, temprato e indurito stratificato con spessori: 16,89 mm (8/8.2).

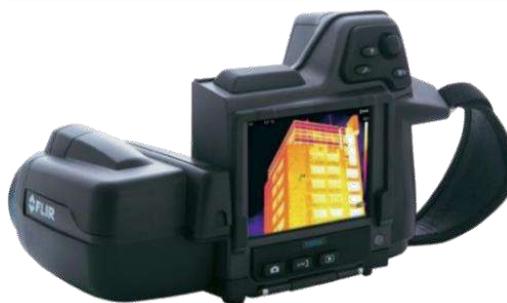
Per l'indagine termografica è stata utilizzata una termocamera tipo **FLIR T420BX** caratterizzata da:

- Campo visivo: 25°×19°;
- Distanza minima di messa a fuoco: 0.40 m;
- Sensibilità termica: da 0.045°C a +30°C
- Risoluzione IR: 320×240 pixel;
- Intervallo di temperatura: da -20°C a +350°C

Figura 2 – Termocamera FLIR T420BX ed immagine acquisita

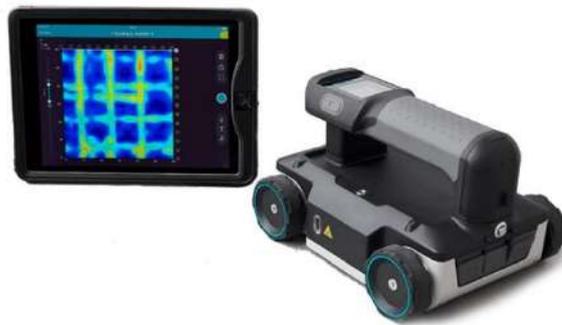
Per l'esecuzione delle indagini si è utilizzato un radar **Proceq GPR Live della Proceq**, con frequenza centrale dell'antenna di 2,4 GHz.

**Figura 3 - Radar Proceq GPR**

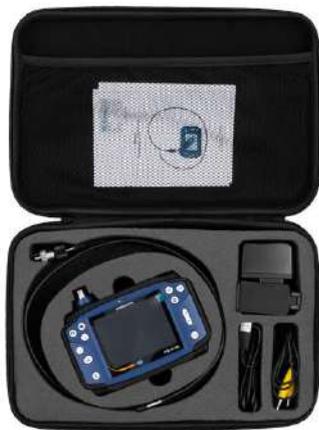
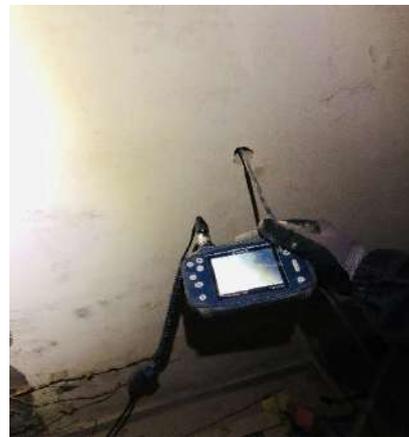
La strumentazione utilizzata per l'esecuzione dell'indagine consta in un video-endoscopio flessibile modello **Boroscope PCE-VE 200** della **PCE Instrument Italia**.

Figura 5 - Video-endoscopio flessibile Boroscope PCE-VE 200 ed esecuzione dell'indagine

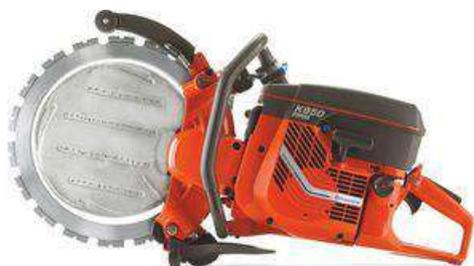
L'attrezzatura di taglio consiste in una mototroncatrice idraulica modello **Husqvarna K970 II Ring**: tale attrezzo possiede una lama diamantata in grado di produrre un taglio netto e di minimo disturbo per la struttura. L'incisione prodotta ha forma compatibile con quella del martinetto.

Figura 7 - Attrezzatura utilizzata per il taglio modello Husqvarna K970 II Ring

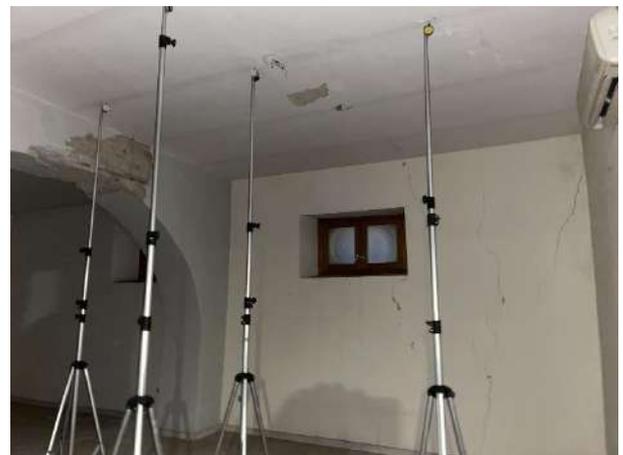
Sono state eseguite due prove di carico statico, mediante l'utilizzo di un serbatoio di raccolta acqua riempito fino al raggiungimento del carico complessivo richiesto, e successivamente scaricato. Il **carico di prova** è stato applicato gradualmente con diversi incrementi, dopodiché si è proceduto allo scarico graduale della struttura di prova. Il passaggio ai vari incrementi o decrementi è stato effettuato dopo l'avvenuta stabilizzazione dei cedimenti a carico costante.

Le prove, dunque, sono state eseguite applicando in maniera graduale un carico equivalente pre-stabilito e registrando i valori degli abbassamenti riportati dai relativi trasduttori di spostamento montati all'intradosso su apposite aste.

**Figura 10- Prova di carico**

La completa elaborazione delle prove è inclusa nell'**Allegato C**.
