## LAVORI DI RISTRUTTURAZIONE EDILIZIA DELL'EX CONVENTO DEI CAPPUCCINI DI VIA ROMA E RIQUALIFICAZIONE DELL'ATTUALE CAMPO SPORTIVO DI VIA MERCORIO

### PROGETTO ESECUTIVO

**ARCHITETTONICO - PROGETTO**

RELAZIONE TECNICA - SOPRINTENDENZA

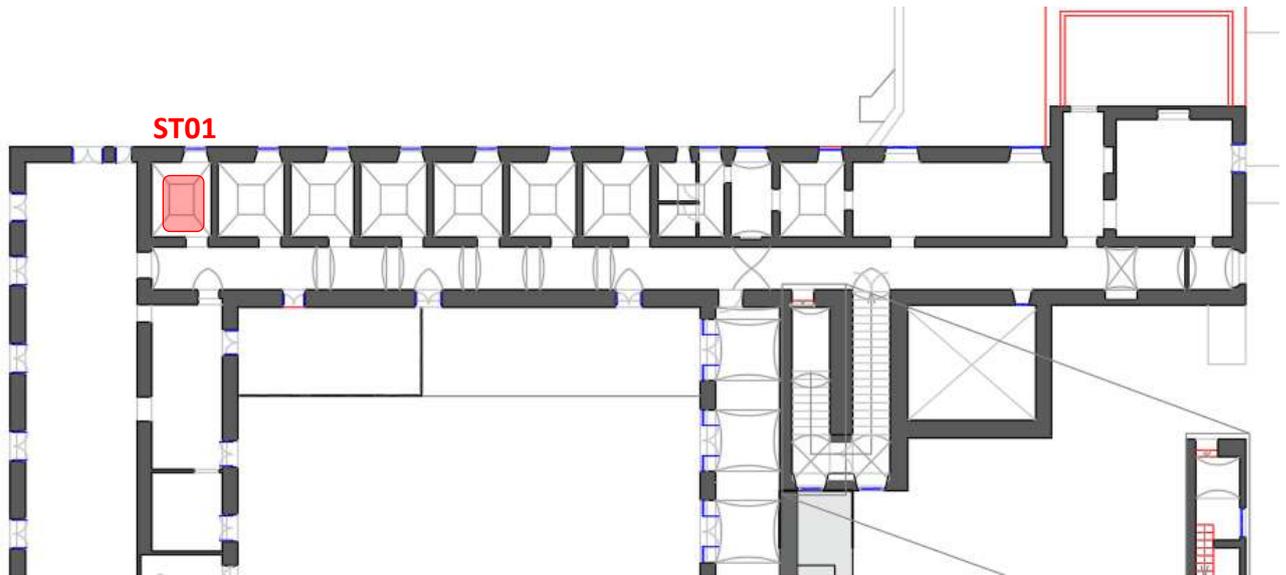
Ubicazione: Volta \_ Piano Secondo

- Volta in conci di tufo.
- Intonaco presente in fase di espulsione, Sp.3 cm;
- Tessitura irregolare;
- Giunti malta friabile, Sp.2.5 cm;

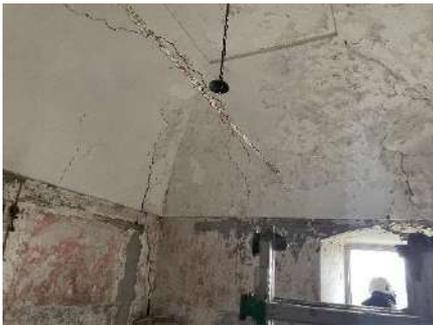
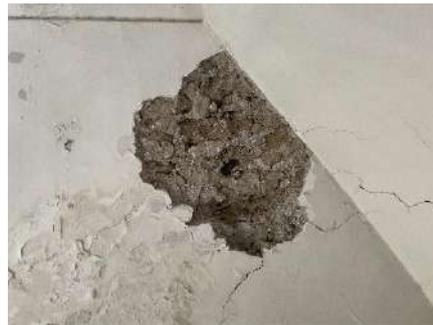
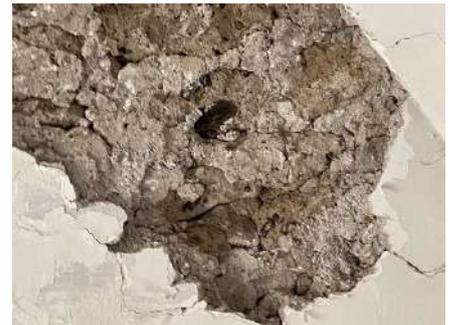
Note esame visivo e saggio:

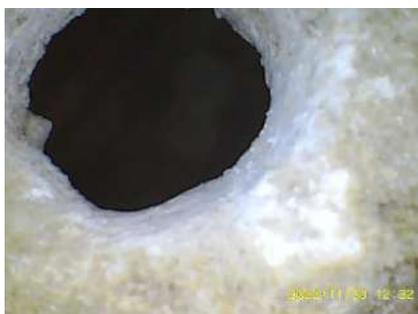
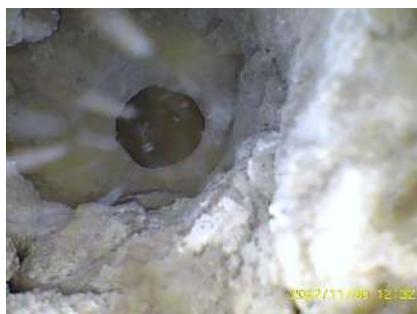
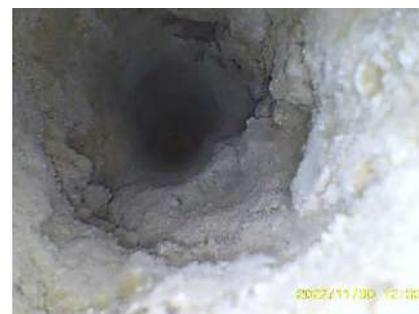
Note: L'indagine endoscopica è stata condotta in un alloggiamento, ricavato mediante perforazione con trapano, al fine di identificare i vari strati componenti la volta di copertura, in blocchi di tufo. Il foro è stato eseguito "non passante" (profondità foro 25,0 cm).

Si rileva la presenza di:

- Blocchi di tufo, Spessore costante: 18 cm;
- Riempimento, Sp.5 cm;
- Soletta, Sp 2 cm;
- Spessore in chiave 25 cm;
- Spessore alle reni 100 cm;

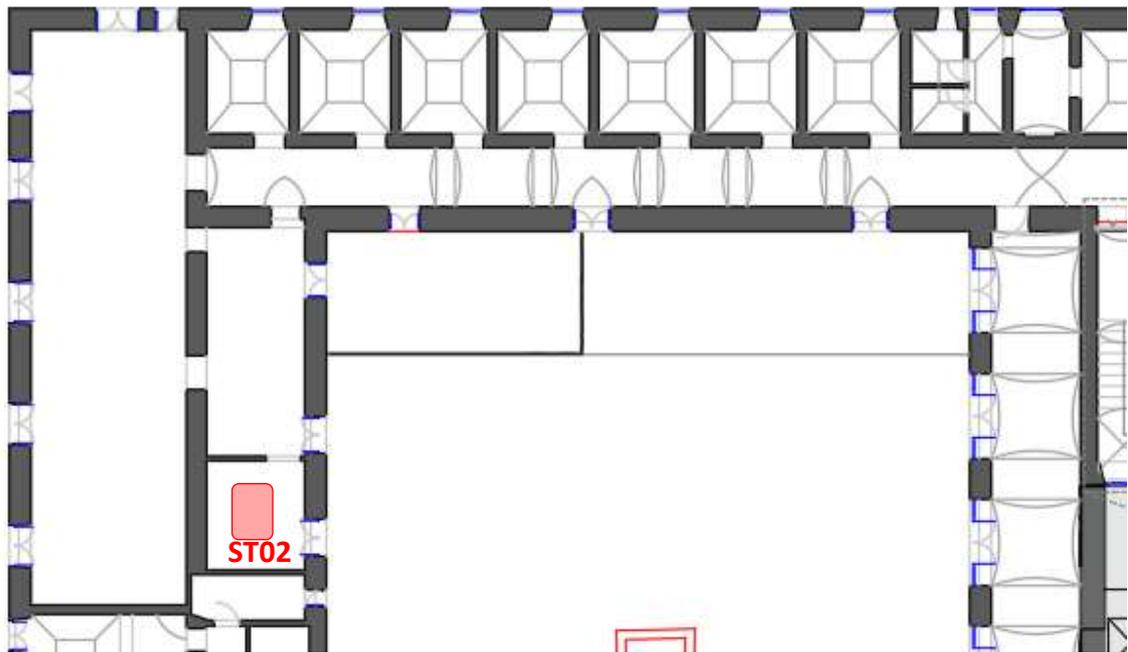
Ubicazione: Solaio di copertura\_ Piano Secondo

- Solaio putrelle e cls, Sp.20 cm;
- Intonaco presente in fase di espulsione, Sp.1 cm;
- Dimensione profilo in acciaio, b=5cm, h=18 cm (IPE);
- Interasse putrelle, i=90 cm;
- Il solaio risulta ammortato per circa 30-35 cm;

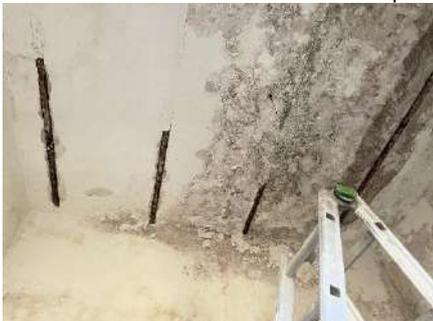
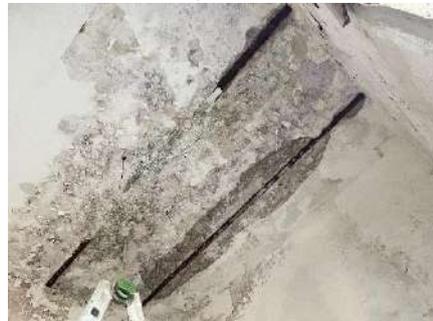
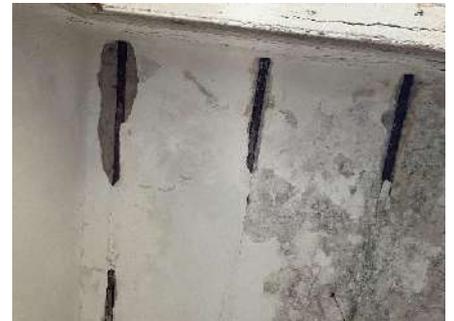
Note esame visivo e saggio:

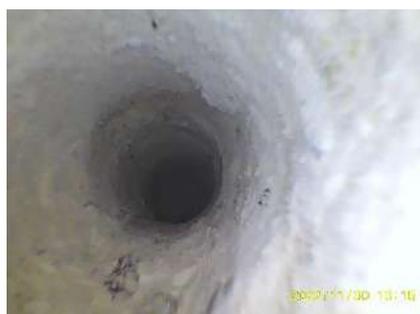
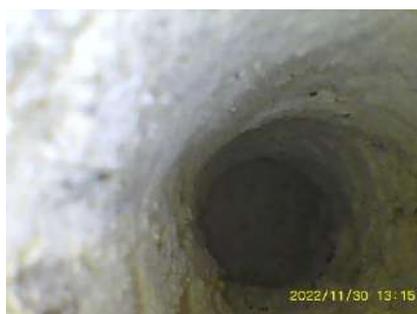
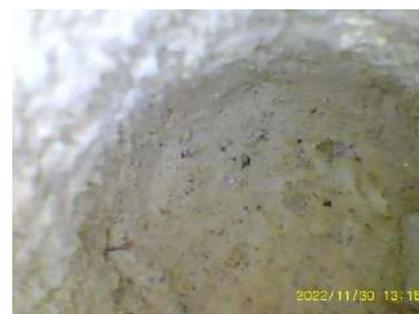
Note: L'indagine endoscopica è stata condotta in un alloggiamento, ricavato mediante perforazione con trapano, al fine di identificare i vari strati componenti il solaio di copertura. Il foro è stato eseguito "non passante" (profondità foro 20,0 cm).

Si rileva la presenza di:

- Strato di cls con conchi di tufo, Sp.19 cm;

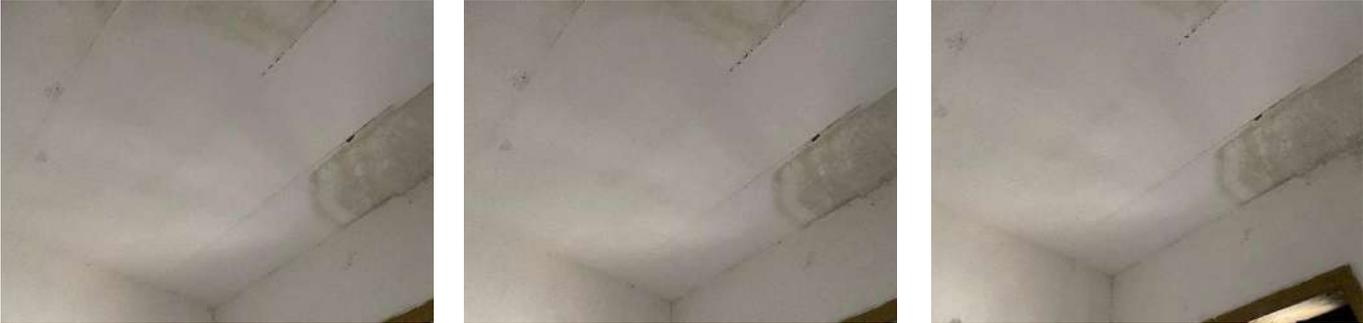
<b>Note esame visivo e saggio:</b>		
<ul style="list-style-type: none"> <li>- Solaio putrelle e tavelloni, Sp.20 cm;</li> <li>- Intonaco presente in fase di espulsione, Sp.1 cm;</li> <li>- Dimensione profilo in acciaio, b=7cm, h=14 cm (IPE);</li> <li>- Interasse,92 cm;</li> <li>- Il solaio risulta ammorsato per circa 30-35 cm;</li> </ul>

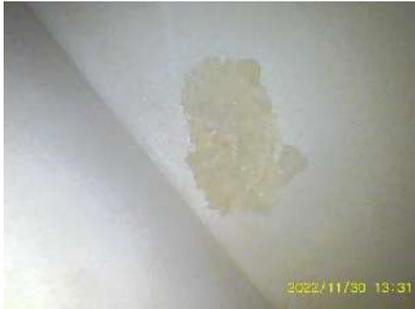
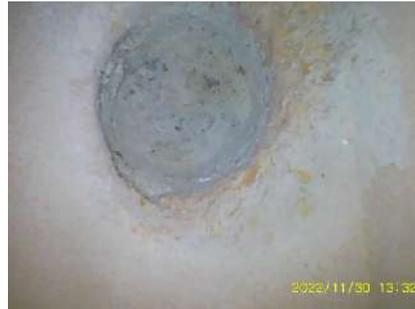
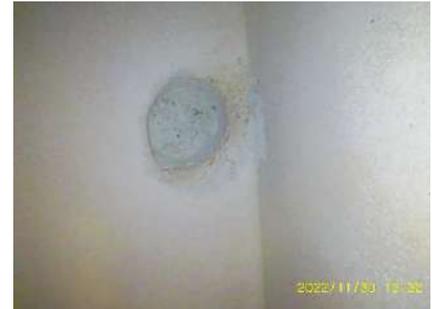
Note: L'indagine endoscopica è stata condotta in un alloggiamento, ricavato mediante perforazione con trapano, al fine di identificare i vari strati componenti il solaio di copertura. Il foro è stato eseguito "passante" (profondità foro 20,0 cm).

Si rileva la presenza di:

- Tavellone in laterizio forato, Sp.8 cm;
- Riempimento di cls + conchi di tufo, Sp.11 cm;
- Intonaco, Sp.1 cm;

Massetto Cls+Tufo, sp. 11 cm  
profilo metallico  
tavellone, sp. 8 cm  
intonaco, sp. 1 cm

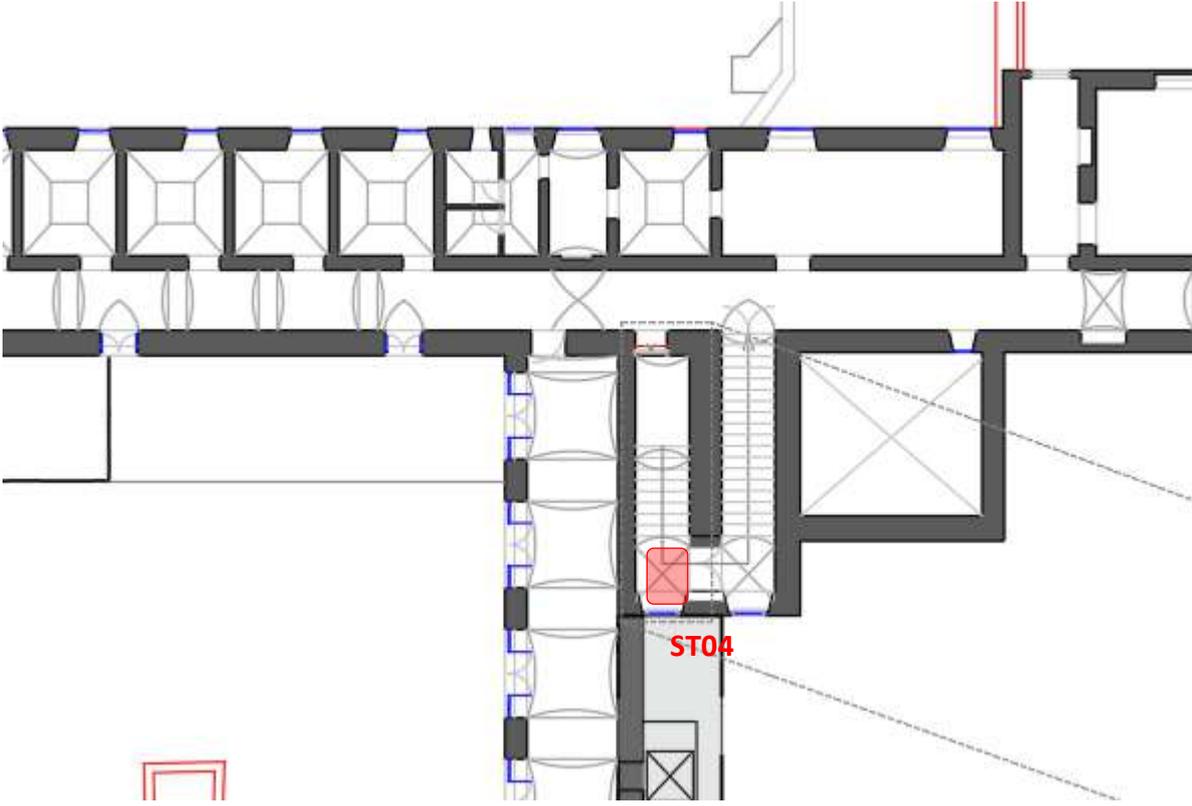
INDAGINI DIAGNOSTICHE SU VOLTE	Stazione di misura	ST04_ss2.3
Rilievo Autoptico		
Ubicazione: Solaio di copertura del piano primo

<p><b>Note esame visivo e saggio:</b></p> <ul style="list-style-type: none"> <li>- Volta in conci di tufo.</li> <li>- Intonaco presente in fase di espulsione, Sp.2.5 cm;</li> <li>- Tessitura irregolare;</li> <li>- Giunti malta friabile, Sp.2.5/3 cm;</li> </ul>		
<div style="display: flex; justify-content: space-around;">

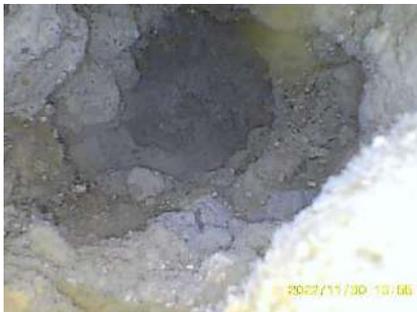
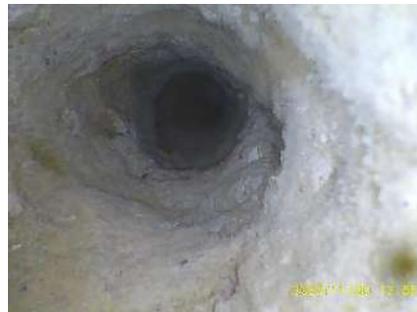
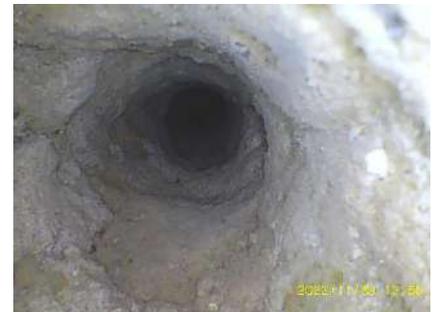
Si rileva la presenza di:

- Intonaco, 2 cm;
- Blocchi di tufo, Spessore costante :17 cm;
- Riempimento, Sp.5 cm;
- Soletta, Sp 2 cm;
- Spessore in chiave 27 cm;
- Spessore in appoggio 100 cm;

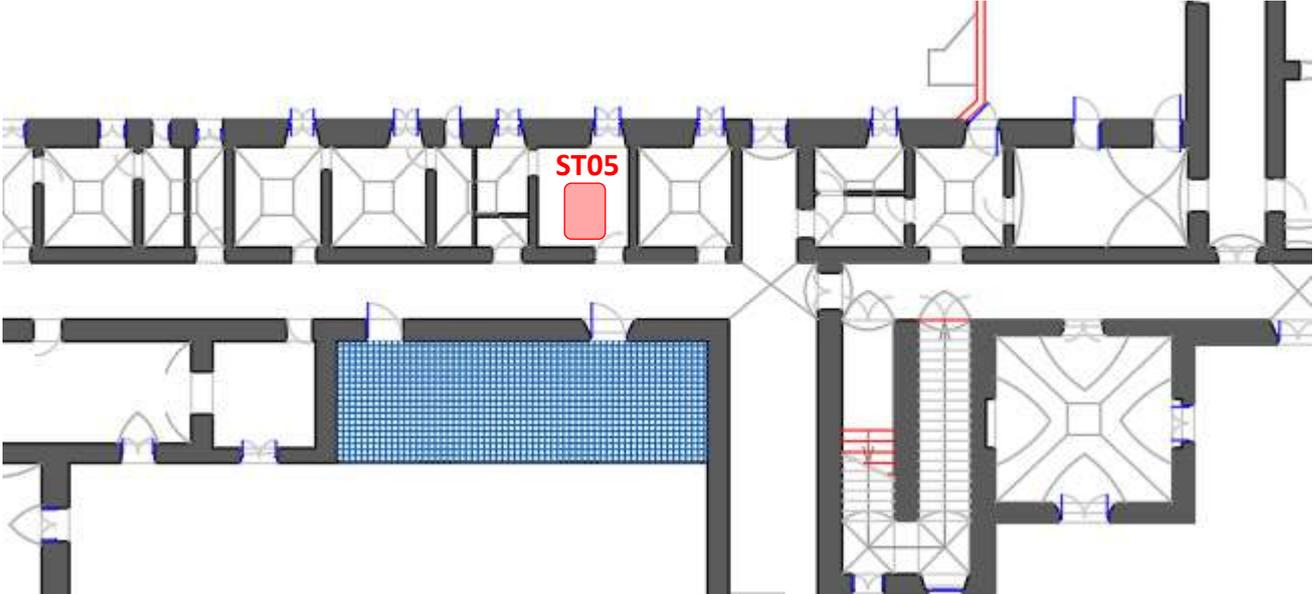
INDAGINI DIAGNOSTICHE SU SOLAI	Stazione di misura	ST05_SS1.6
<b>Rilievo Autoptico</b>		
Ubicazione: Solaio Copertura_ Piano Primo

<b>Note esame visivo e saggio:</b>		
<ul style="list-style-type: none"><li>- Solaio putrelle e tavelloni, Sp.20 cm;</li><li>- Intonaco presente in fase di espulsione, Sp.1 cm;</li><li>- Dimensione profilo in acciaio, b=6 cm, h=12 cm (IPE);</li><li>- Interasse=92 cm;</li></ul>

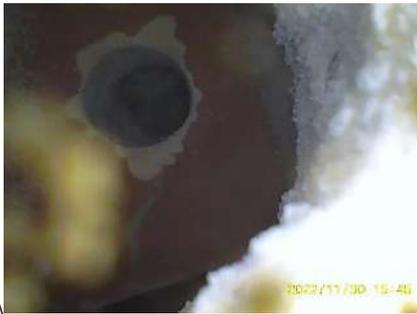
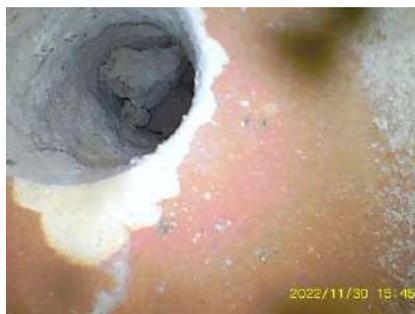
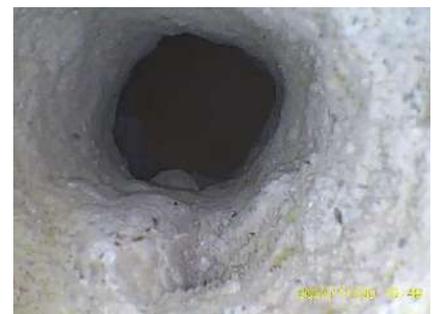
## Verifica stratigrafia

Note: L'indagine endoscopica è stata condotta in un alloggiamento, ricavato mediante perforazione con trapano, al fine di identificare i vari strati componenti il solaio di copertura. Il foro è stato eseguito "non passante" (profondità foro 20,0 cm).

Si rileva la presenza di:

- Tavellone in laterizio forato, Sp.8 cm;
- Massetto Sp.11 cm;
- Intonaco, Sp.1 cm;

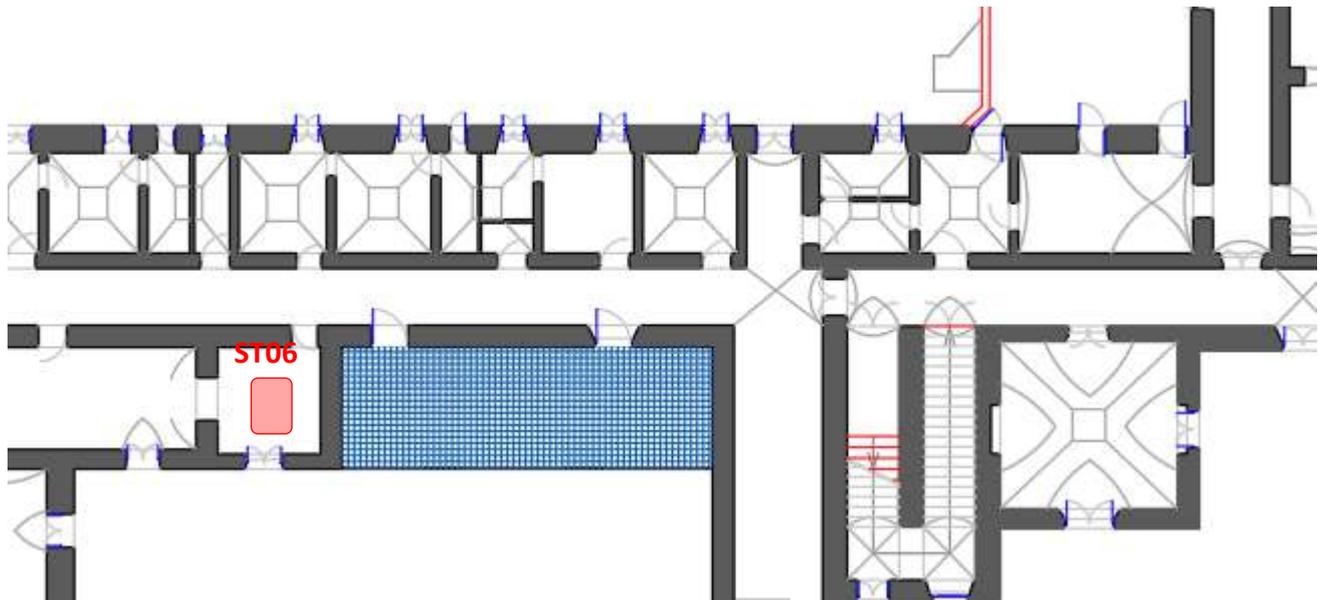
Ubicazione: Solaio Copertura\_ Piano Primo

- Solaio putrelle e tavelloni, Sp.25 cm;
- Intonaco presente in fase di espulsione, Sp.2 cm;
- Dimensione profilo in acciaio, b=6 cm, h=12 cm(IPE);
- Interasse=92 cm;

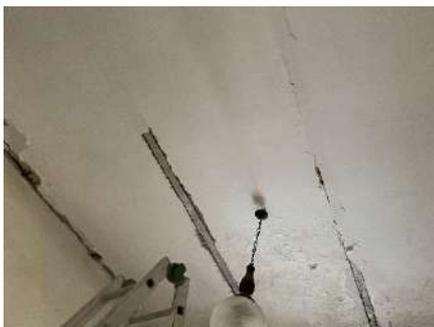
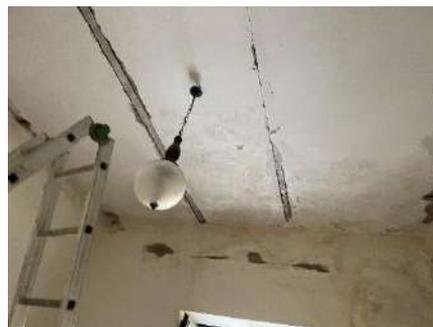
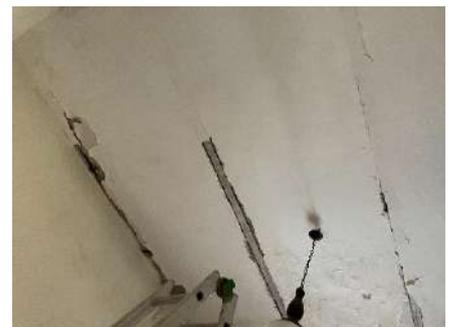
Note esame visivo e saggio:

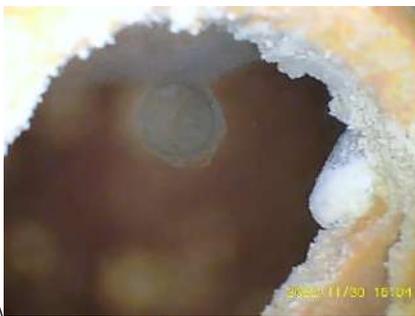
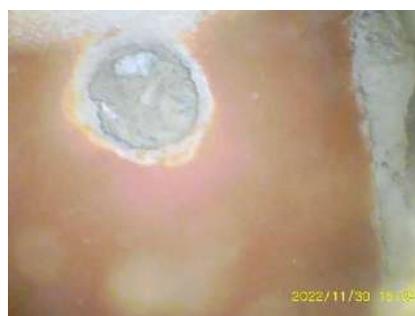
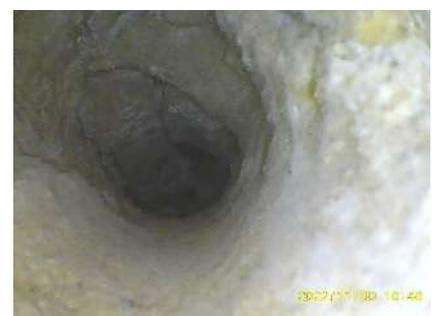
### Verifica stratigrafia

Note: L'indagine endoscopica è stata condotta in un alloggiamento, ricavato mediante perforazione con trapano, al fine di identificare i vari strati componenti il solaio di copertura. Il foro è stato eseguito "non passante" (profondità foro 20,0 cm).

Si rileva la presenza di:

- Intonaco, Sp.1 cm;
- Tavellone in laterizio forato, Sp.8 cm;
- Riempimento sp.7cm;
- Soletta sp.2 cm;
- Massetto sp.7.5cm.

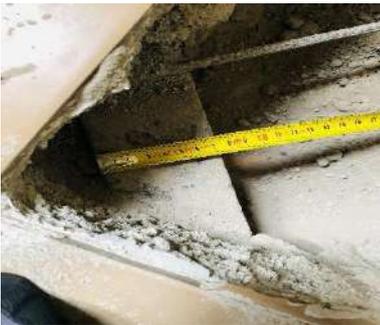
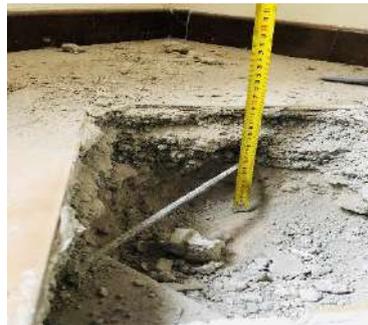
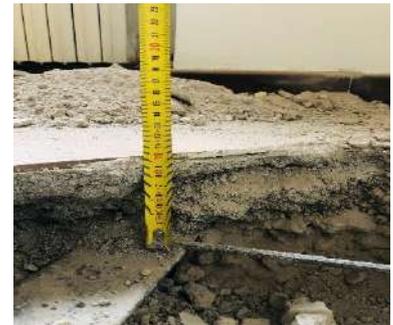
Note esame visivo e saggio:

- Solaio putrelle (IPE) e tavelloni;
- Pavimentazione, Sp.2 cm;
- Massetto, Sp.8 cm;
- Materiale di riempimento, Sp.8 cm;
- Tavellone.

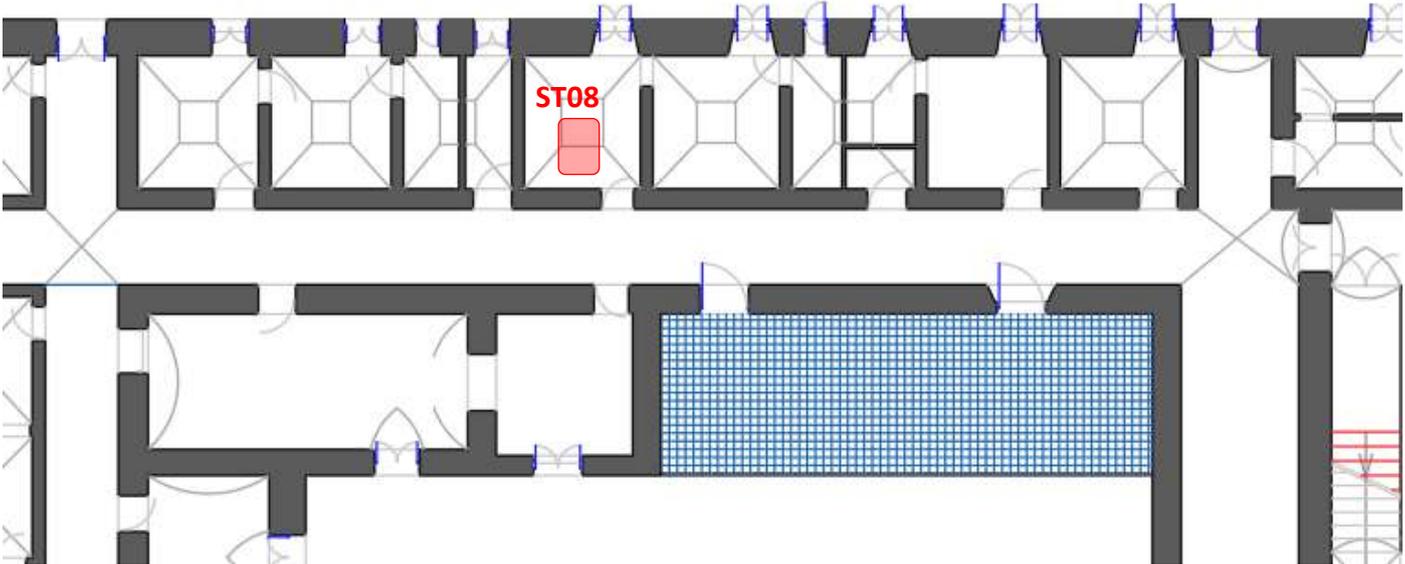
INDAGINI DIAGNOSTICHE SU SOLAI	Stazione di misura	ST08_S
Rilievo Autoptico		
Ubicazione: Solaio Calpestio_ Piano Primo

<p><b>Note esame visivo e saggio:</b></p> <ul style="list-style-type: none"> <li>- Solaio calpestio piano primo;</li> <li>- Pavimentazione, Sp.2 cm;</li> <li>- Massetto, Sp.3 cm;</li> <li>- Soletta;</li> </ul>

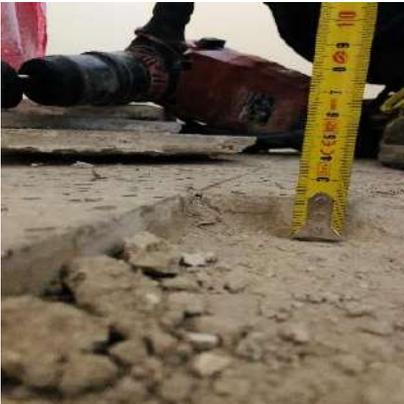
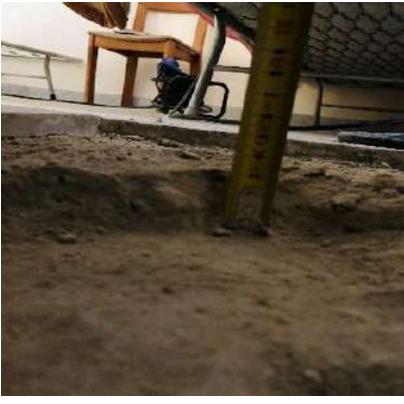
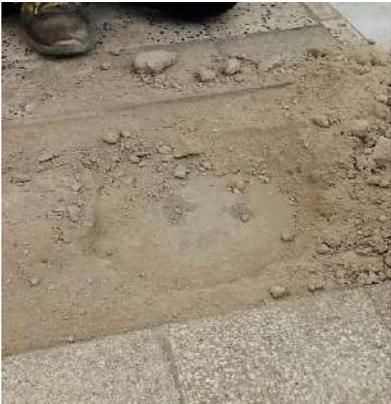
Pavimentazione, sp . 2 cm  
Massetto, sp . 3 cm  
Soletta

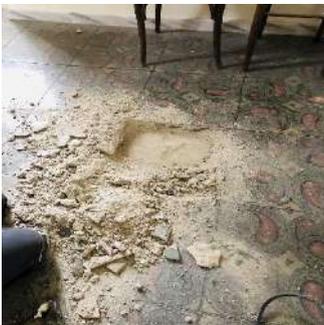
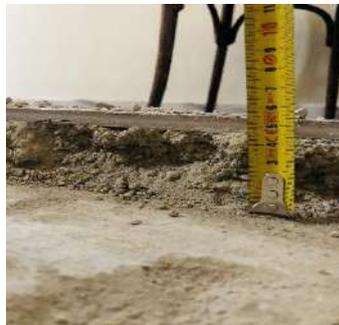
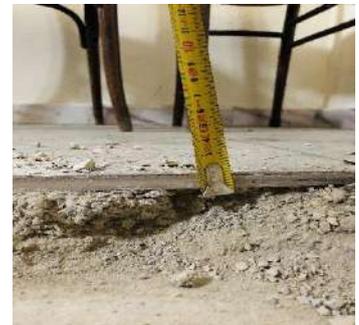
Note esame visivo e saggio:

- Solaio calpestio piano primo;
- Pavimentazione, Sp.1.5 cm;
- Massetto, Sp.4 cm;
- Soletta;

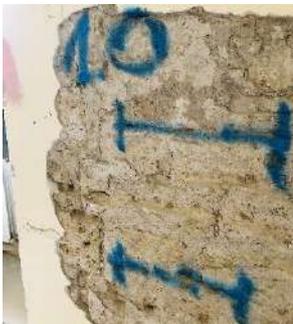
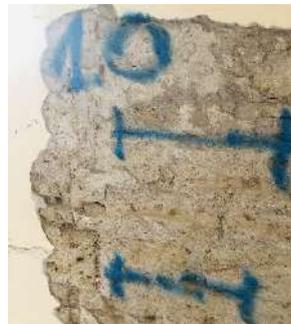
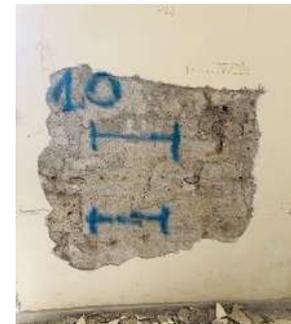
Note esame visivo della muratura:

- Paramento murario in tufo;
- Intonaco presente, Sp.3.5 cm;
- Tessitura regolare;
- Dimensione blocco di tufo, l=30 cm, h=15 cm;
- Giunti malta friabile, Sp.20/30 mm;

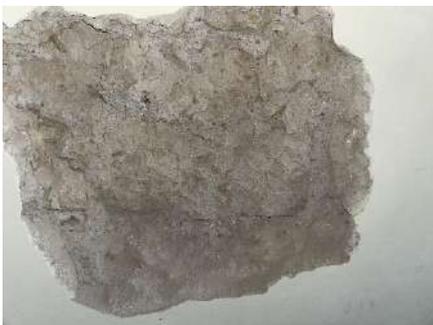
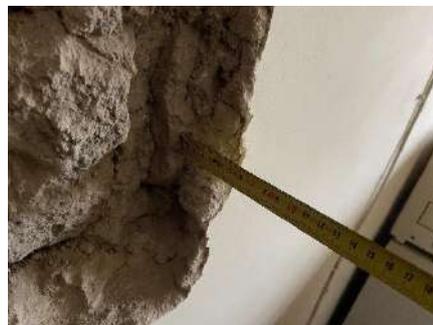
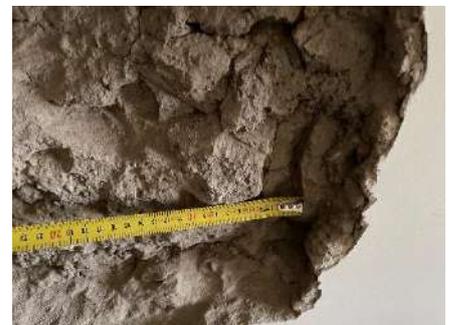
**Note esame visivo e saggio muratura:**

- Paramento murario in tufo;
- Intonaco presente, Sp.4.5 cm;
- Tessitura irregolare;
- Giunti malta friabile, Sp.30/40 mm;

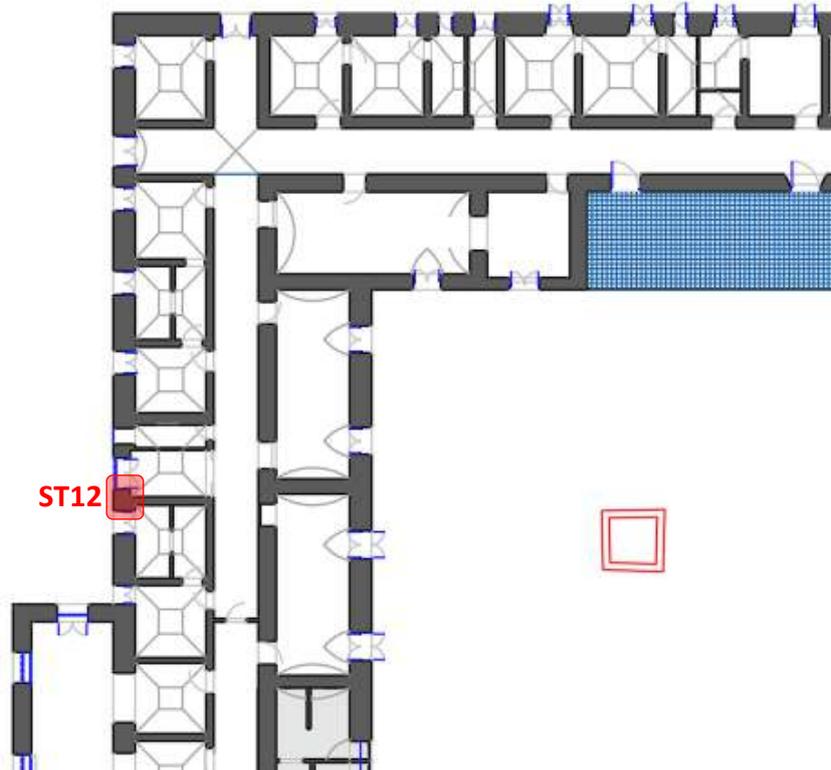
Ubicazione: Paramento murario \_ Piano Primo

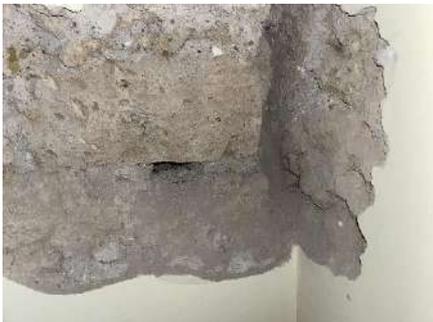
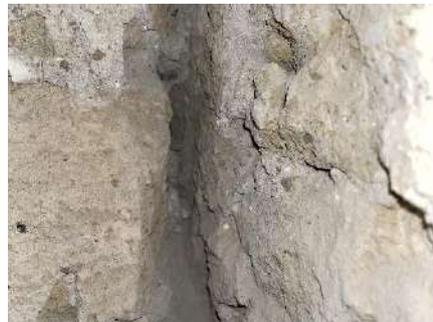
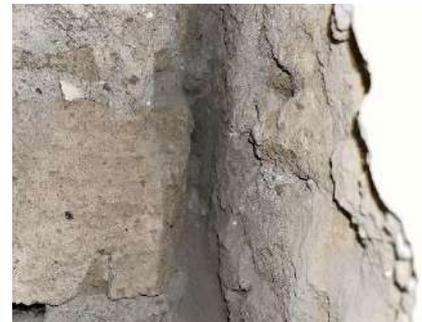
Note esame visivo e saggio muratura:

- Paramento murario in tufo;
- Intonaco presente, Sp.4.5 cm;
- Tessitura regolare, dimensione blocchi di tufo, l=30 cm, h=15 cm;
- Giunti malta friabile, Sp.30/40 mm;
- Muratura non ammorsata;

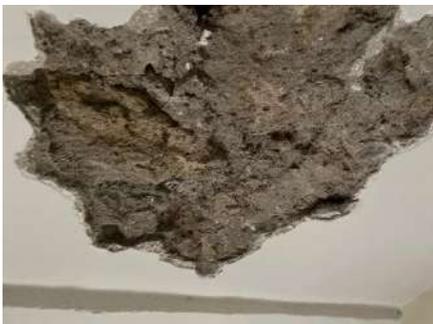
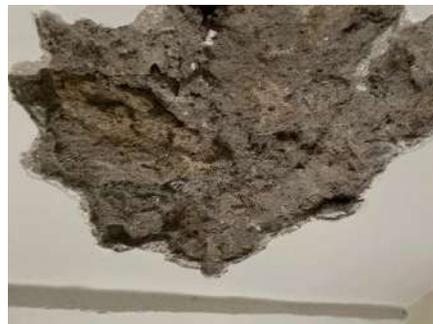
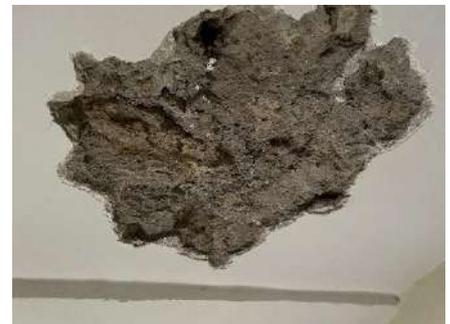
Note esame visivo e saggio:

- Volta in conci di tufo.
- Tessitura irregolare;
- Giunti malta friabile, Sp.20/30 mm;

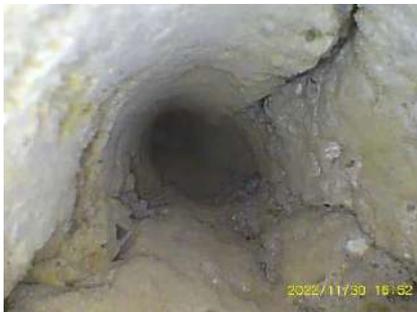
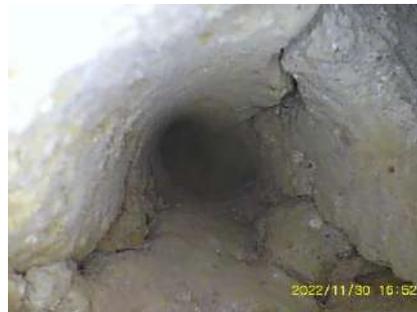
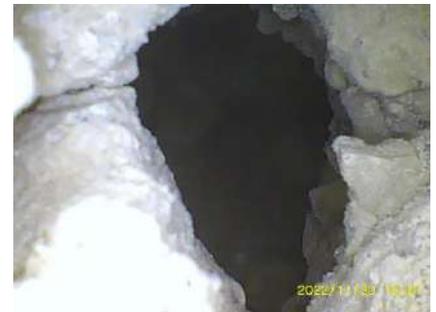
## Verifica stratigrafia

Note: L'indagine endoscopica è stata condotta in un alloggiamento, ricavato mediante perforazione con trapano, al fine di identificare i vari strati componenti la volta di copertura, in conci di tufo. Il foro è stato eseguito "passante" (profondità foro 33,0 cm).

Si rileva la presenza di:

- Intonaco, 2 cm;
- Blocchi di tufo, Spessore costante: 20 cm;
- Riempimento, Sp. 7 cm;
- Massetto, Sp 6 cm;
- Spessore in chiave 33 cm;
- Spessore in appoggio 80 cm;

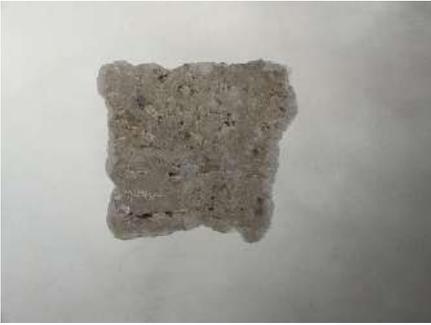
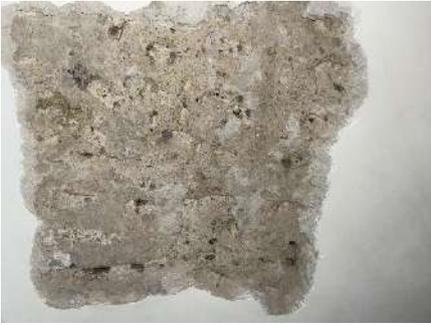
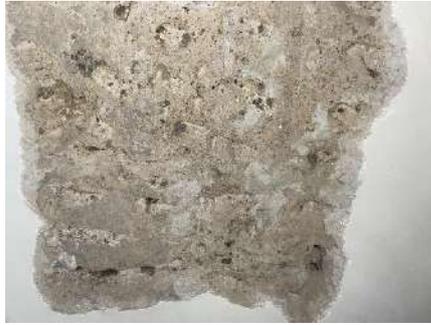
<p><b>Note esame visivo e saggio muratura:</b></p> <ul style="list-style-type: none"> <li>- Paramento murario in tufo, sp. lordo 70 cm;</li> <li>- Intonaco presente, Sp.2.5 cm;</li> <li>- Tessitura irregolare;</li> <li>- Giunti malta friabile, Sp.3/4 cm;</li> </ul>		
<div style="display: flex; justify-content: space-around;">

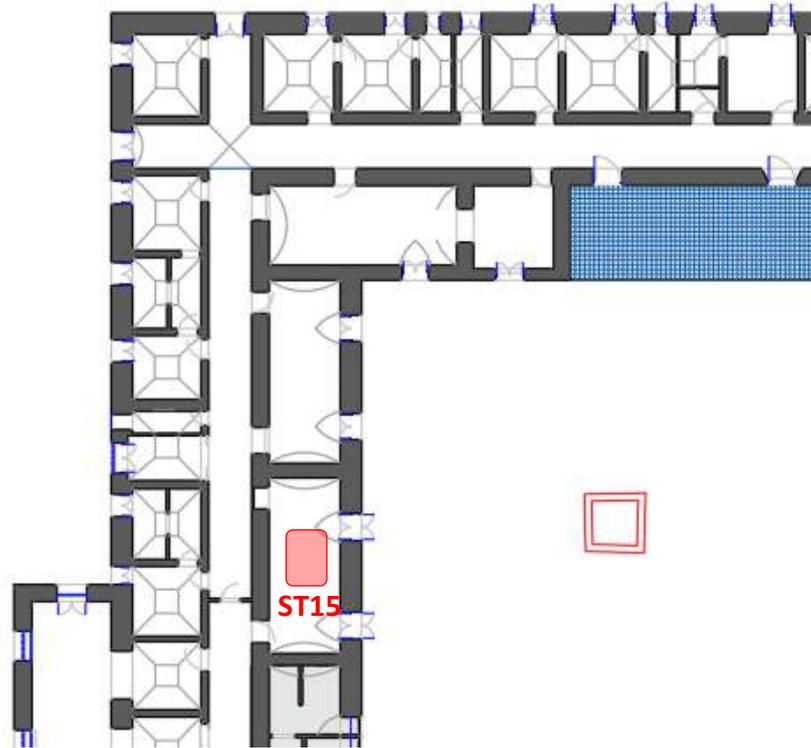
Ubicazione: Volta \_ Piano primo

Note esame visivo e saggio:

- Volta in conci di tufo.
- Tessitura irregolare;
- Giunti malta friabile, Sp.20/30 mm;

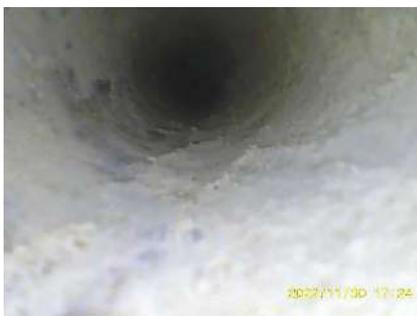
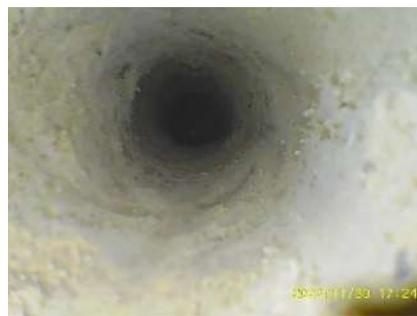
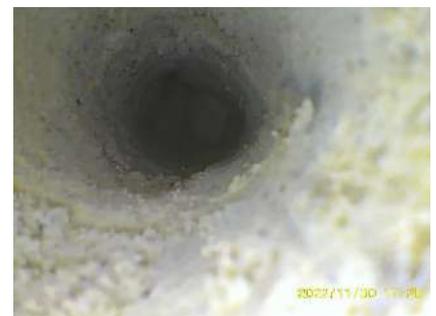
## Verifica stratigrafia

Note: L'indagine endoscopica è stata condotta in un alloggiamento, ricavato mediante perforazione con trapano, al fine di identificare i vari strati componenti la volta di copertura, in conci di tufo. Il foro è stato eseguito "non passante" (profondità foro 40,0 cm).

Si rileva la presenza di:

- Blocchi di tufo, Spessore costante:35 cm;
- Riempimento, Sp. 15 cm;
- Spessore in chiave 50 cm;
- Spessore alle reni 120 cm;

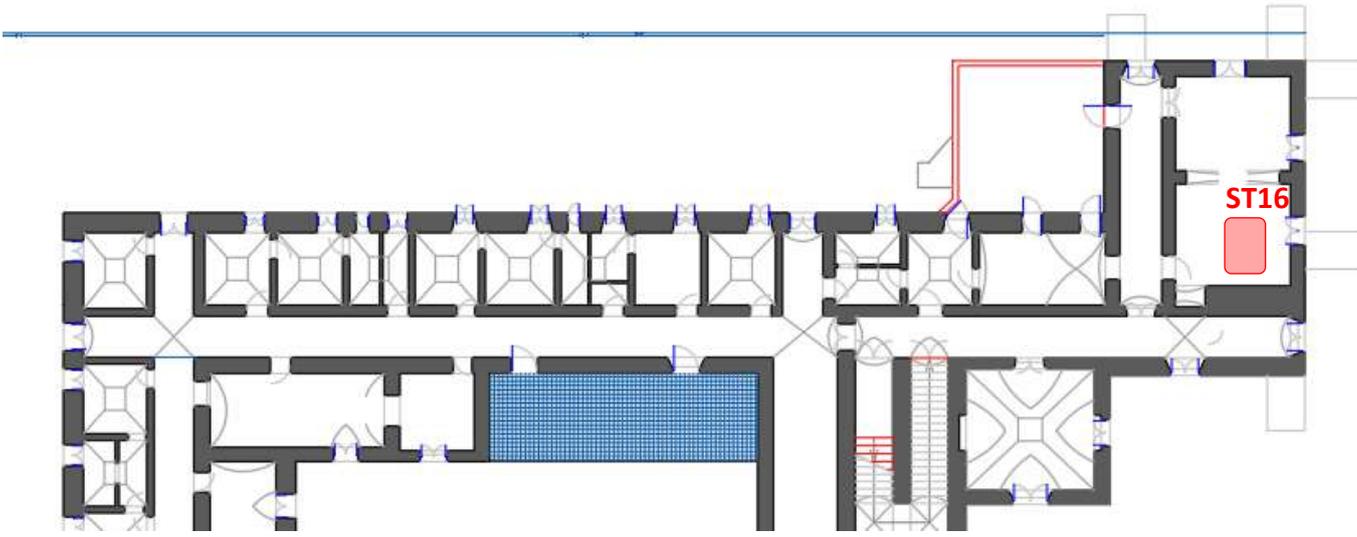
INDAGINI DIAGNOSTICHE SU SOLAI	Stazione di misura	ST16_ss1.5
<b>Rilievo Autoptico</b>		
Ubicazione: Solaio Copertura_ Piano Primo

<b>Note esame visivo e saggio:</b>		
<ul style="list-style-type: none"><li>- Solaio putrelle e tavelloni, Sp.23 cm;</li><li>- Intonaco presente in fase di espulsione, Sp.1 cm;</li><li>- Dimensione profilo in acciaio, b=7 cm, h=14 cm (IPE);</li><li>- Interasse,95 cm;</li></ul>

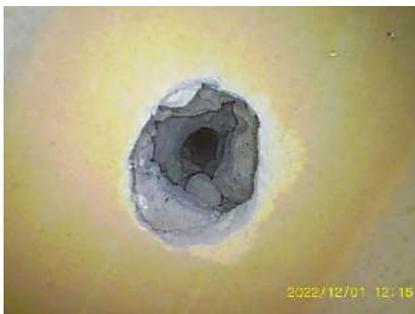
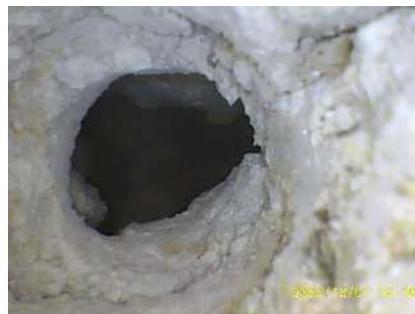
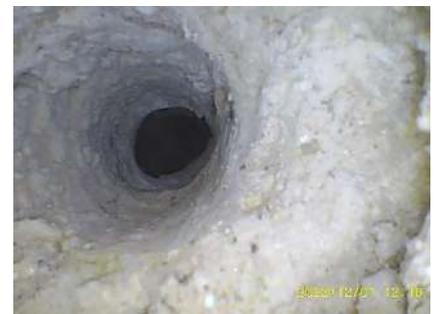
## Verifica stratigrafia

Note: L'indagine endoscopica è stata condotta in un alloggiamento, ricavato mediante perforazione con trapano, al fine di identificare i vari strati componenti il solaio di copertura. Il foro è stato eseguito "non passante" (profondità foro 23,0 cm).

Si rileva la presenza di:

- Intonaco, Sp.1 cm;
- Tavellone in laterizio forato, Sp.6 cm;
- Materiale di riempimento Sp.7 cm;
- Massetto, Sp.8 cm;
- Pavimento sp.1 cm.

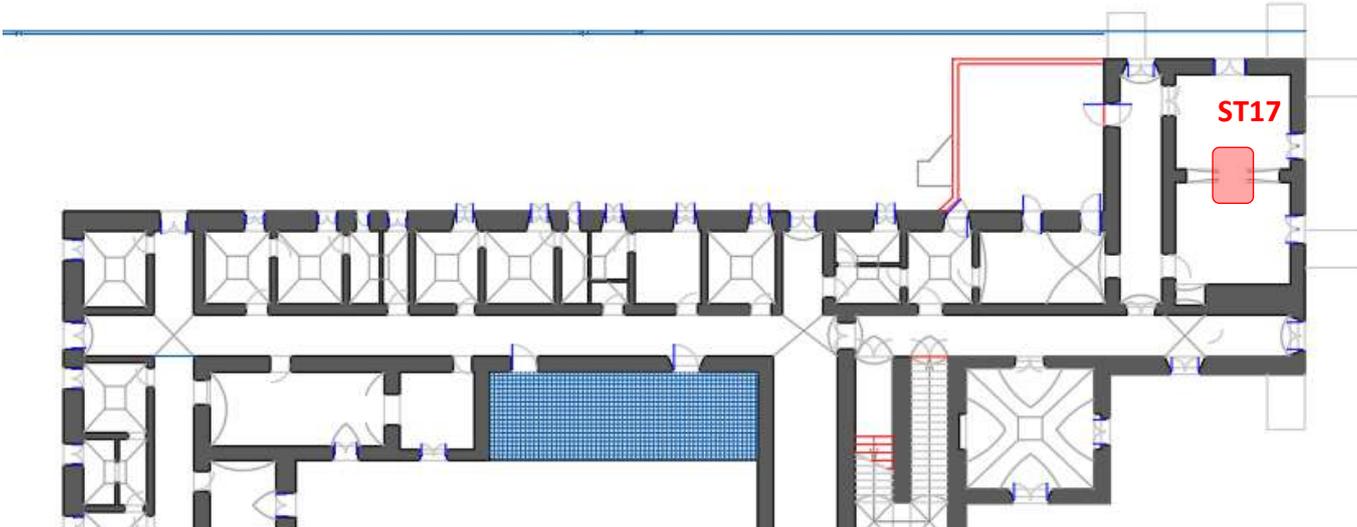
INDAGINI DIAGNOSTICHE SU ARCHITRAVE	Stazione di misura	ST17
Rilievo Autoptico		
Ubicazione: Arco_ Piano Primo

<p><b>Note esame visivo e saggio:</b></p> <ul style="list-style-type: none"> <li>- Arco in conci tufo;</li> <li>- Tessitura irregolare;</li> <li>- Giunti malta friabile, Sp.20/30 mm;</li> <li>- Intonaco, Sp. 2.5 cm;</li> <li>- Presenza di catena di ferro a sezione quadrata di lato 4 cm;</li> </ul>

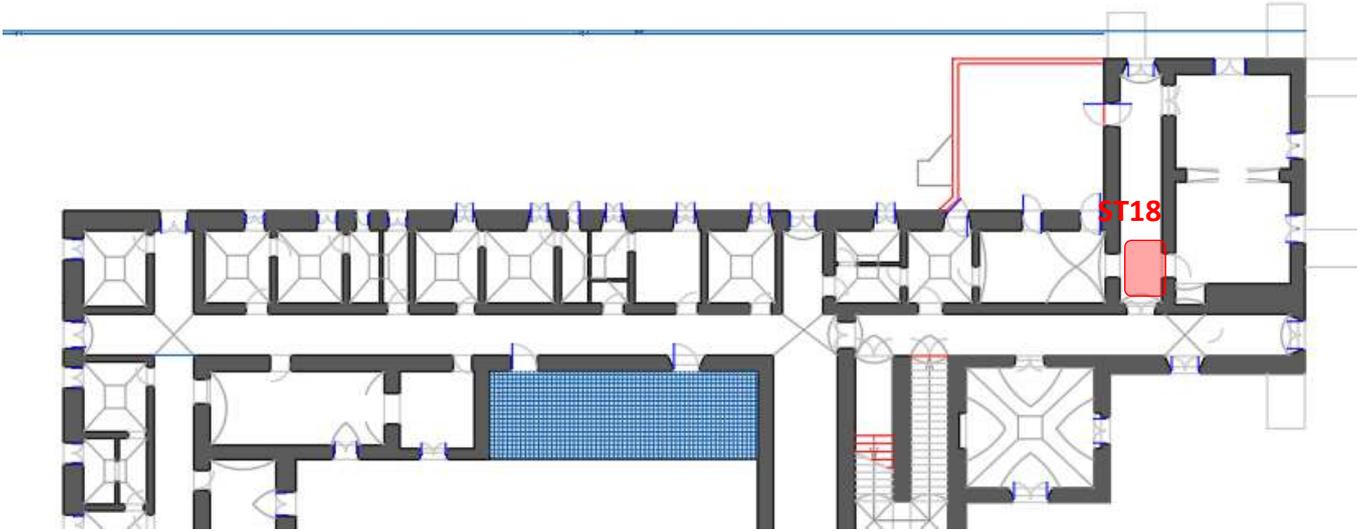
INDAGINI DIAGNOSTICHE SU VOLTE	Stazione di misura	ST18_ss1.4
Rilievo Autoptico		
Ubicazione: Volta_ Piano Primo

<b>Note esame visivo e saggio:</b>		
<ul style="list-style-type: none"><li>- Volta in conci di tufo.</li><li>- Tessitura irregolare;</li><li>- Giunti malta friabile, Sp.20/30 mm;</li><li>- Intonaco 2cm.</li></ul>

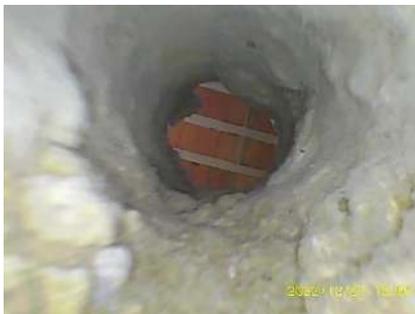
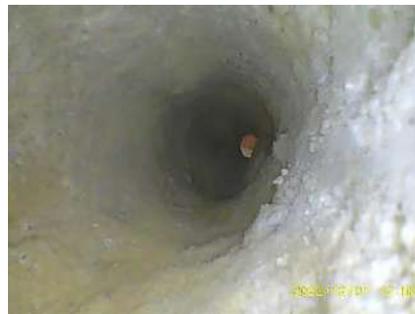
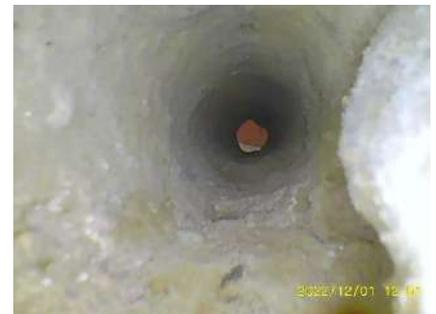
## Verifica stratigrafia

Note: L'indagine endoscopica è stata condotta in un alloggiamento, ricavato mediante perforazione con trapano, al fine di identificare i vari strati componenti la volta di copertura, in conci di tufo. Il foro è stato eseguito "passante" (profondità foro 31,0 cm).

Si rileva la presenza di:

- Intonaco, 2 cm;
- Blocchi di tufo, Spessore costante:20 cm;
- Riempimento, Sp. 5 cm;
- Massetto, Sp 5 cm;
- Pavimento, sp 1 cm;
- Spessore in chiave 30 cm;
- Spessore alle reni 90 cm;

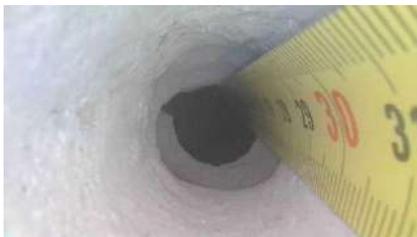
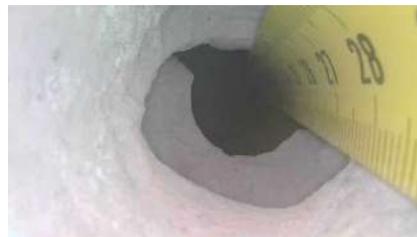
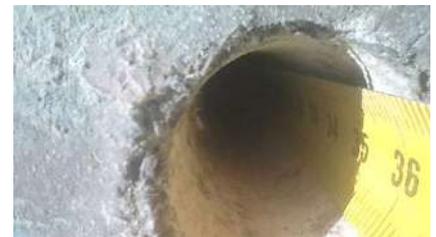
Si rileva la presenza di:

- Guaina , Sp. .05 cm;
- Massetto, Sp. 8 cm;
- Tavelloni, Sp 4 cm;
- Camera d'aria, 24 cm;

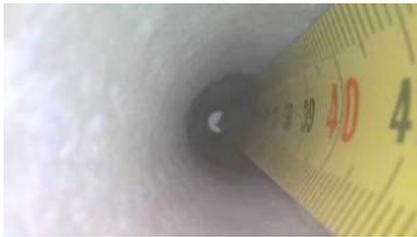
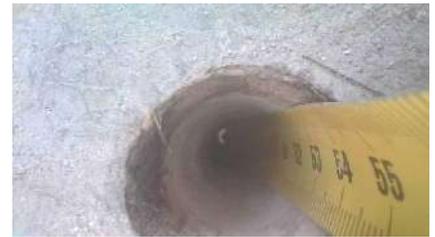
Si rileva la presenza di:

- Guaina , Sp.0.5 cm;
- Tufo, Sp.52.5 cm;

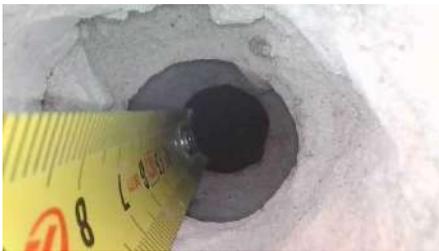
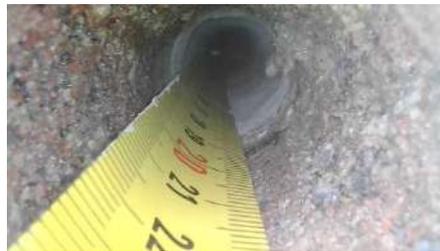
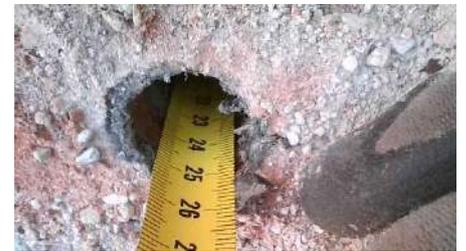
Si rileva la presenza di:

- Guaina, Sp.0.5 cm;
- Massetto, Sp.7,5 cm;
- Soletta, Sp 2 cm;
- Riempimento, sp 7cm;
- Tavellone, sp.8 cm.

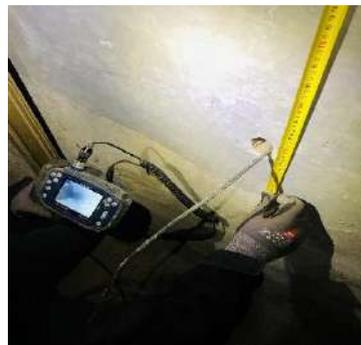
Note esame visivo e saggio:

- Paramento murario, Sp.120 cm (Lordo intonaco);
- Intonaco Sp.2 cm;

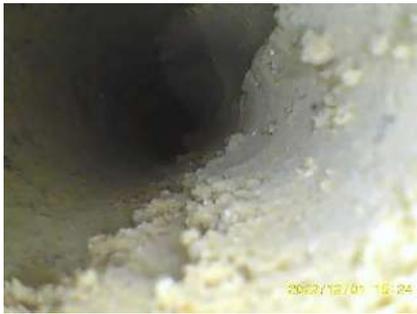
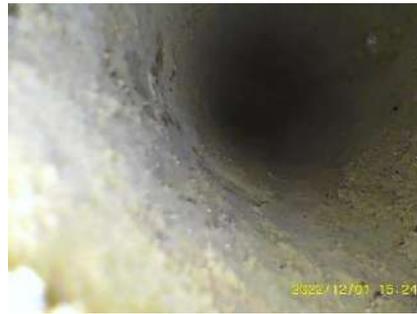
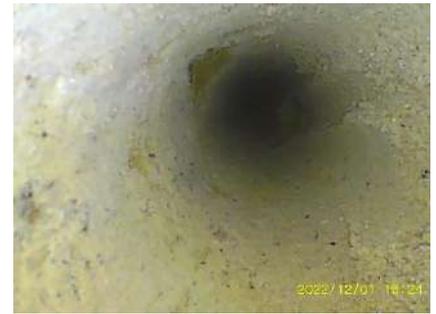
## Indagine Endoscopica

Note: L'indagine endoscopica è stata condotta in un alloggiamento, ricavato mediante perforazione con trapano, al fine di identificare i fari strati e le possibili anomalie all'interno della muratura, in conci di tufo. Il foro è stato eseguito "non passante" (profondità foro 80,0 cm).

- Un Paramento murario in tufo;
- Alcune discontinuità tra i giunti di malta;

Inoltre ad 1,30 m dal piano di calpestio, l'indagine endoscopica ha rilevato la presenza di un vuoto, separato solo da un blocco di tufo di spessore di circa 40 cm.

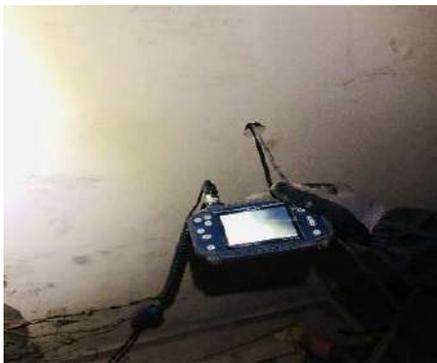
Note esame visivo e saggio:

- Paramento murario, Sp.115 cm (Lordo intonaco);
- Intonaco, Sp.2 cm;

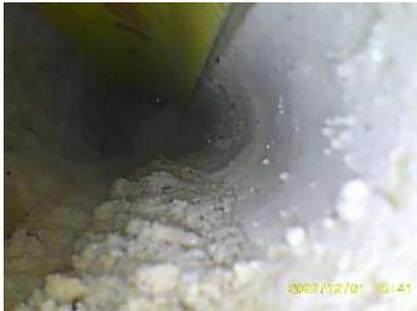
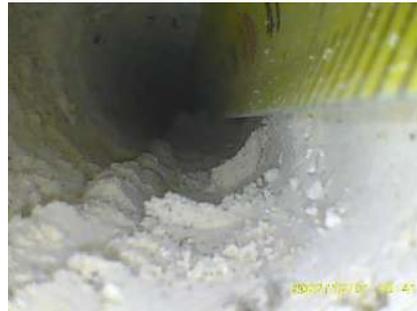
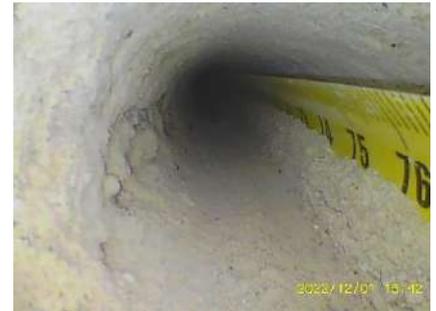
Si rileva la presenza di:

- Un Paramento murario in tufo;
- Alcune discontinuità tra i giunti di malta;

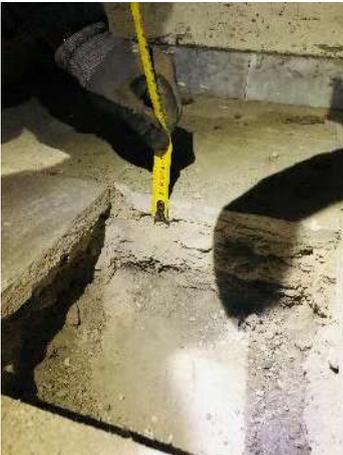
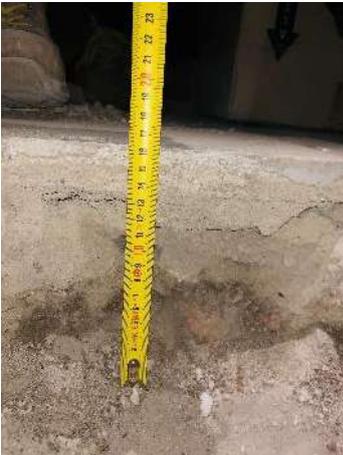
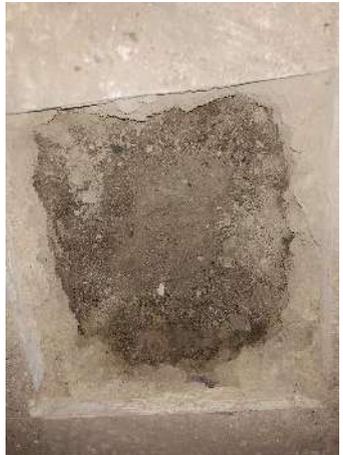
INDAGINI DIAGNOSTICHE SU SOLAI	Stazione di misura	ST24_s
Rilievo Autoptico		
Ubicazione: Solaio Calpestio_ Piano Terra

Note esame visivo e saggio:		
<ul style="list-style-type: none"><li>- Solaio calpestio piano terra;</li><li>- Pavimentazione, Sp.2.5 cm;</li><li>- Massetto, Sp.12.5 cm.</li></ul>

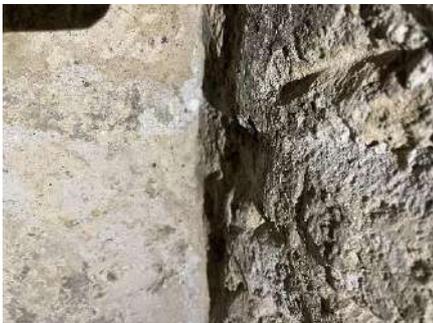
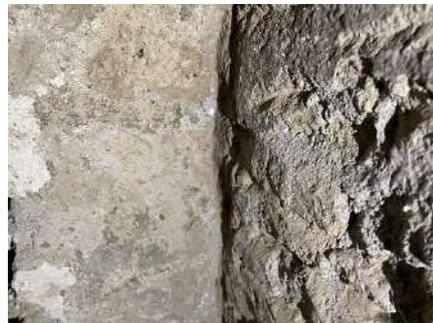
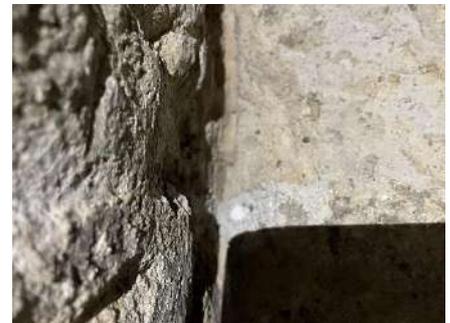
Note esame visivo e saggio muratura:

- Muratura in tufo;
- Intonaco presente, Sp.3 cm;
- Tessitura regolare;
- Dimensione dei blocchi, l=30 cm, h= 15 cm;
- Giunti malta friabile, Sp.30/40 mm;
- Muratura ammorsata;
