## LAVORI DI RISTRUTTURAZIONE EDILIZIA DELL'EX CONVENTO DEI CAPPUCCINI DI VIA ROMA E RIQUALIFICAZIONE DELL'ATTUALE CAMPO SPORTIVO DI VIA MERCORIO

### PROGETTO ESECUTIVO

**ARCHITETTONICO - PROGETTO**

RELAZIONE TECNICA - SOPRINTENDENZA

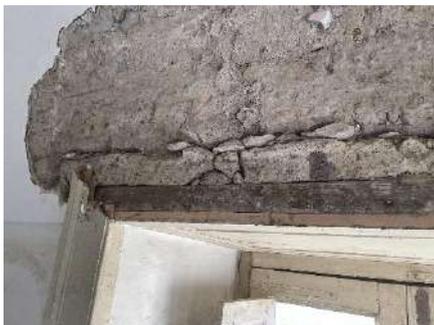
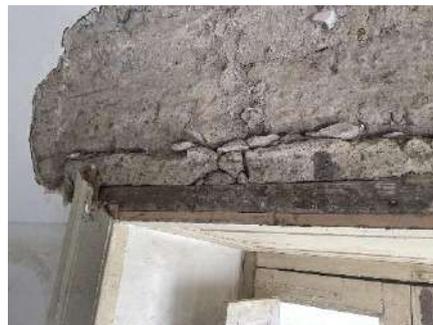
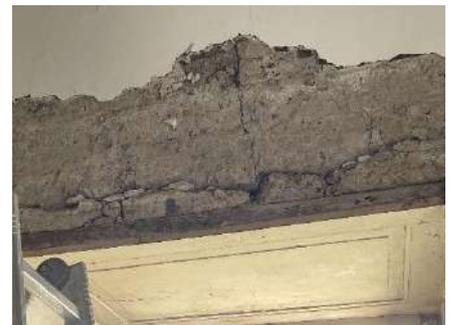
Note esame visivo e saggio muratura:

- Architrave in legno;
- Lunghezza = 95 cm
- Larghezza = 9 cm,
- Altezza = 5 cm;

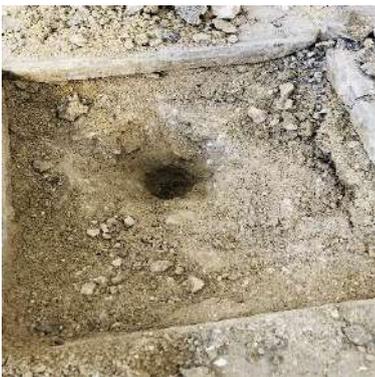
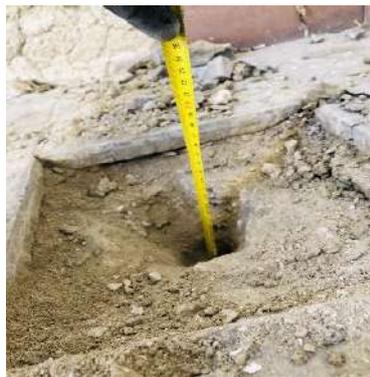
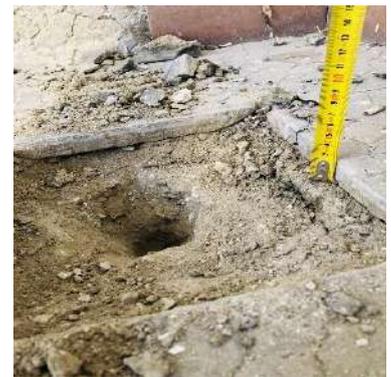
Note esame visivo e saggio:

- Pavimentazione, Sp.2.5 cm;
- Massetto, Sp.2.5 cm;
- Soletta, Sp.10 cm;

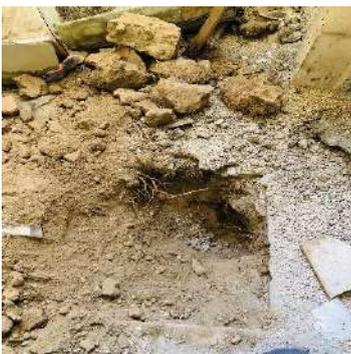
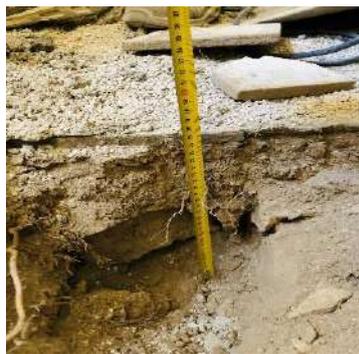
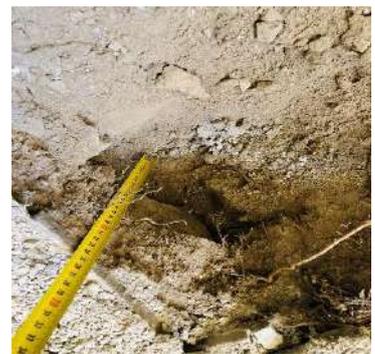
Note esame visivo e saggio:

- Pavimentazione, Sp.2 cm;
- Riempimento (terreno ed inerti di tufo), Sp.23 cm;

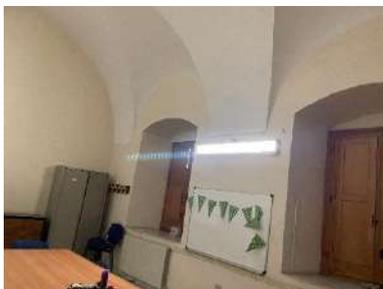
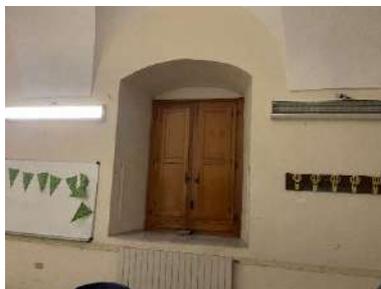
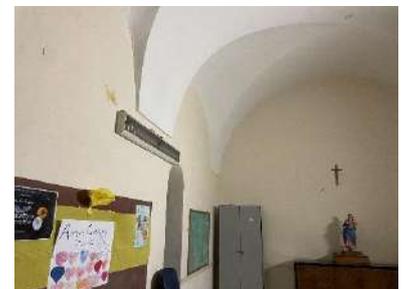
Note esame visivo e saggio:

- Paramento murario, Sp.117 cm (Lordo intonaco);
- Intonaco. int, Sp.3 cm;
- Intonaco. Est, Sp.4 cm;

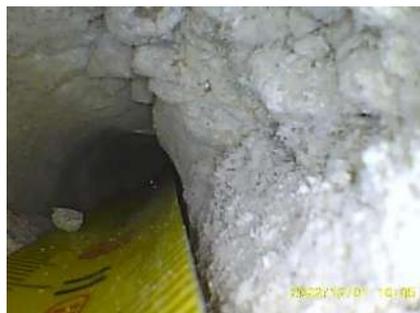
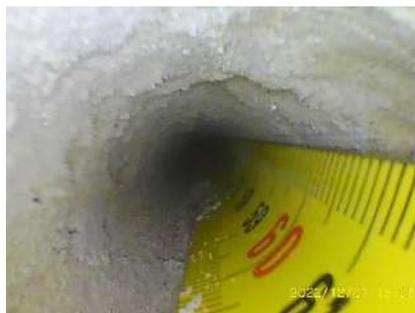
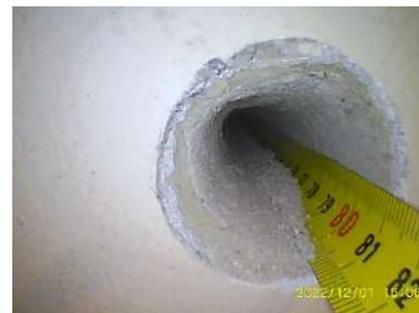
Note: L'indagine endoscopica è stata condotta in un alloggiamento, ricavato mediante perforazione con trapano, al fine di identificare i fari strati e le possibili anomalie all'interno della muratura, in tufo. Il foro è stato eseguito "non passante" (profondità foro 90,0 cm).

Si rileva la presenza di:

- Un Paramento murario in tufo;
- Alcune discontinuità tra i giunti di malta;

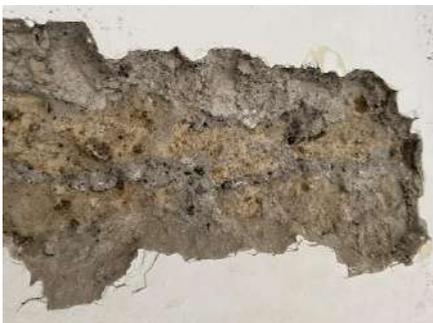
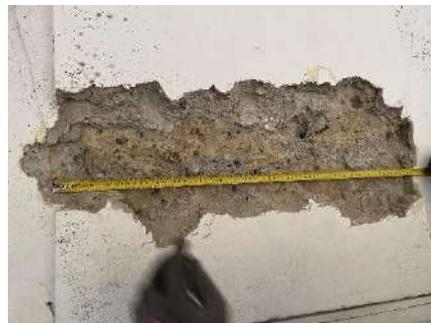
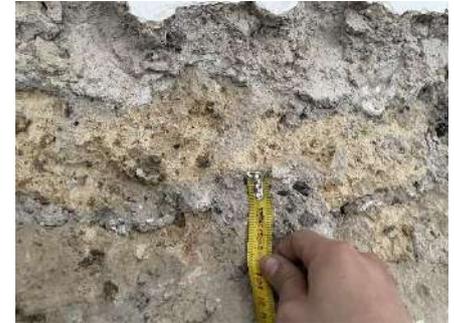
Note esame visivo e saggio:

- Arco in conci tufo, Sp. 60 cm;
- Tessitura regolare;
- Giunti malta friabile, Sp.20/30 mm;
- Intonaco, Sp. 3.5 cm;

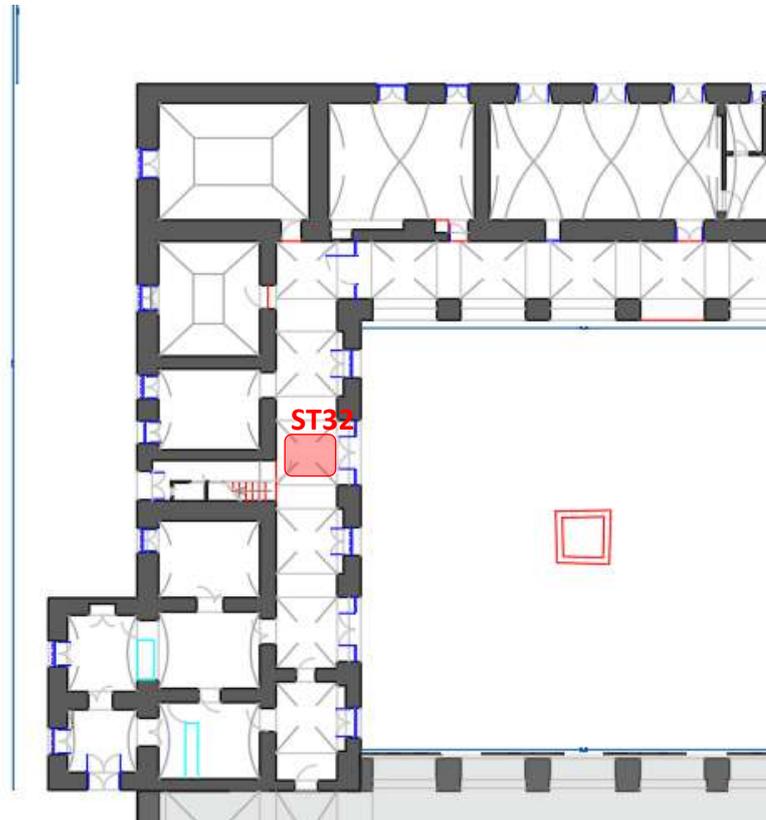
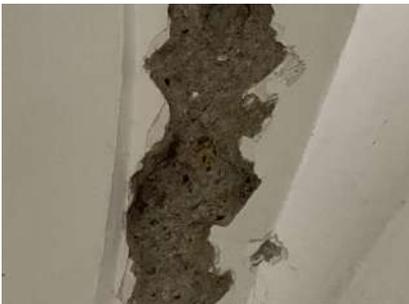
Ubicazione: Volta \_ Piano Terra

Note esame visivo:

- Volta in conci di tufo;
- Tessitura irregolare;
- Giunti malta friabile, Sp. 20/30 mm.
- Intonaco in fase di espulsione, Sp.3 cm;

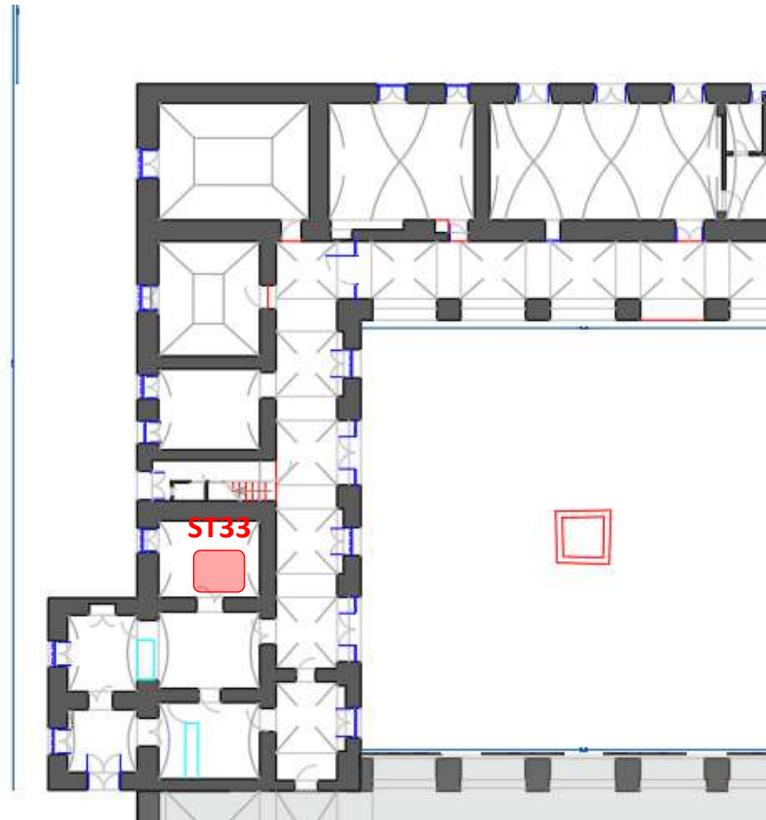
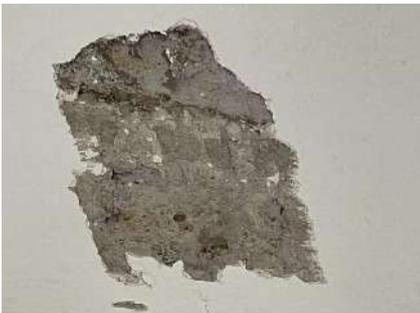
Ubicazione: Volta \_ Piano Terra

Note esame visivo:

- Volta in conci di tufo;
- Tessitura irregolare;
- Giunti malta friabile, Sp. 20/30 mm.
- Intonaco in fase di espulsione, Sp.3 cm;

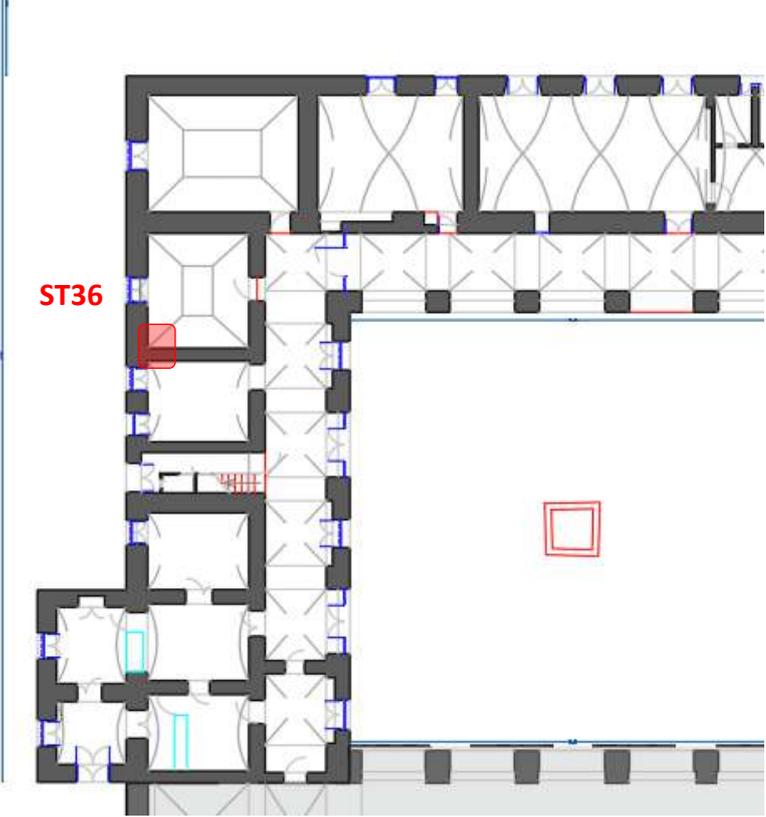
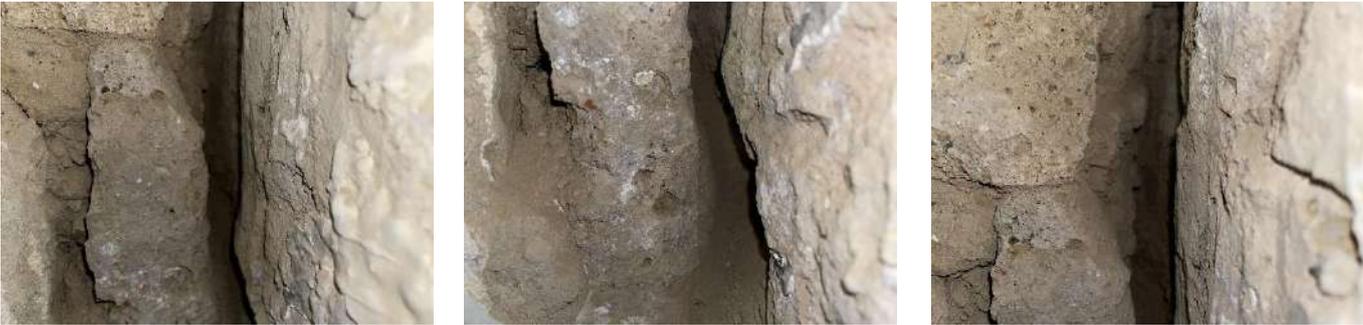
INDAGINI DIAGNOSTICHE SU MURATURA	Stazione di misura	ST36_SM0.3
Rilievo Autoptico		
Ubicazione: Paramento murario _ Piano Terra

<p><b>Note esame visivo e saggio muratura:</b></p> <ul style="list-style-type: none"> <li>- Muratura in tufo, Sp.90 cm(Lordo Intonaco);</li> <li>- Intonaco presente, Sp.3 cm;</li> <li>- Tessitura regolare;</li> <li>- Dimensione dei blocchi, l=30 cm, h= 16 cm;</li> <li>- Giunti malta friabile, Sp.30/40 mm;</li> <li>- Muratura non ammorsata;</li> </ul>

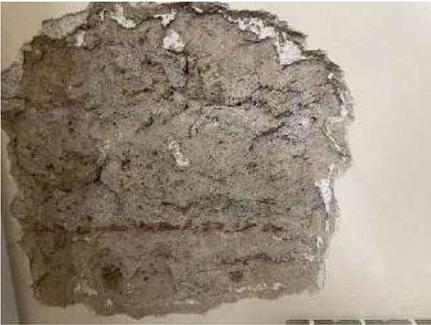
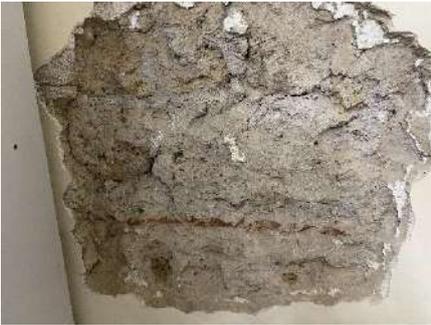
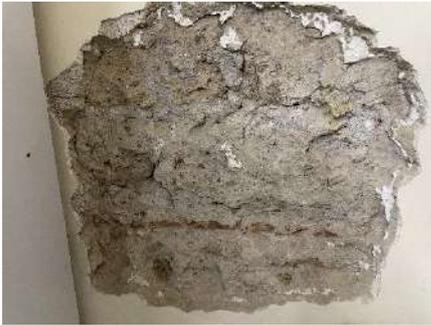
INDAGINI DIAGNOSTICHE SU MURATURA	Stazione di misura	ST37_SM0.4
Rilievo Autoptico		
Ubicazione: Paramento murario _ Piano Terra

<b>Note esame visivo e saggio muratura:</b>		
<ul style="list-style-type: none"><li>- Muratura in tufo listata in laterizio;</li><li>- Intonaco presente, Sp.2 cm;</li><li>- Tessitura regolare;</li><li>- Dimensione dei blocchi, l=30 cm, h= 16 cm;</li><li>- Giunti malta friabile, Sp.30/40 mm;</li><li>- Listello in laterizio, l= 18 cm, h=2 cm;</li></ul>

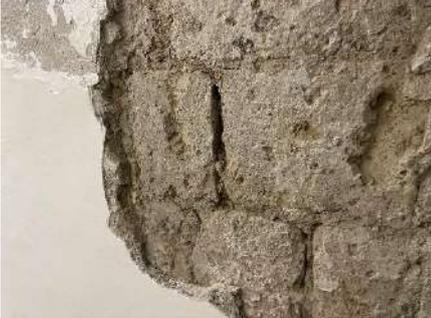
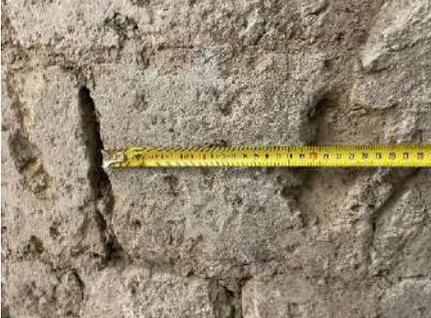
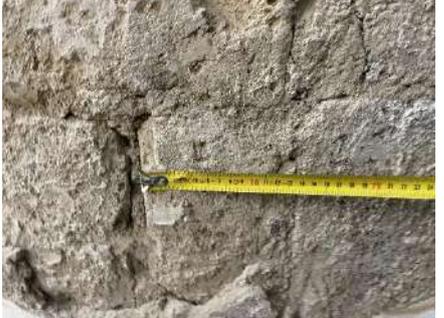
INDAGINI DIAGNOSTICHE SU MURATURA	Stazione di misura	ST38_SM0.2
Rilievo Autoptico		
Ubicazione: Paramento murario _ Piano Terra

<b>Note esame visivo e saggio muratura:</b>		
<ul style="list-style-type: none"> <li>- Muratura in tufo;</li> <li>- Intonaco presente, Sp.2,5 cm;</li> <li>- Tessitura regolare;</li> <li>- Dimensione dei blocchi, l=25 cm, h=20 cm, sp=15cm;</li> <li>- Giunti malta friabile, Sp.2 cm;</li> </ul>

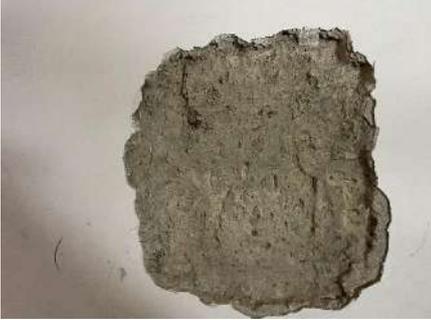
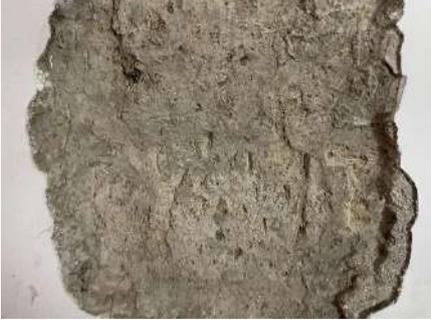
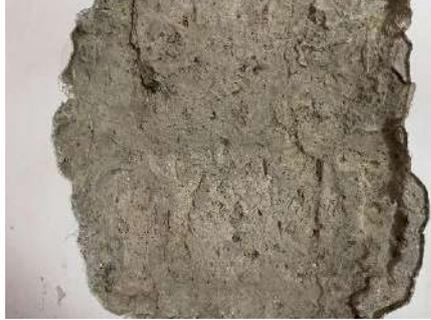
<p><b>Note esame visivo e saggio muratura:</b></p> <ul style="list-style-type: none"> <li>- Muratura in tufo;</li> <li>- Intonaco, Sp.2 cm;</li> <li>- Tessitura regolare;</li> <li>- Dimensione dei blocchi, l=25 cm, h=20 cm, sp=15 cm;</li> <li>- Giunti malta friabile, Sp.2 cm;</li> </ul>		
<div style="display: flex; justify-content: space-around;">

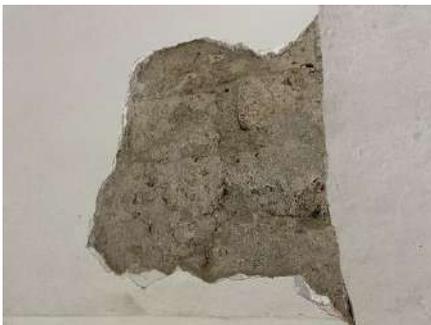
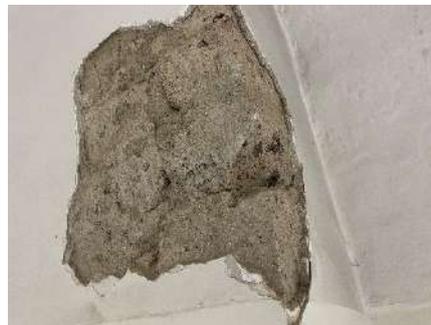
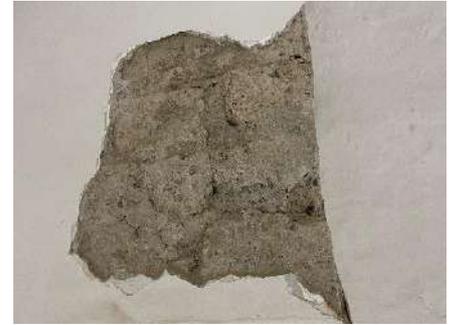
**INDAGINI DIAGNOSTICHE SU ARCHITRAVE**

**Note esame visivo e saggio:**

- Arco in conci tufo
- Giunti malta friabile, Sp.20/30 mm;
- Intonaco, Sp. 1.5 cm;

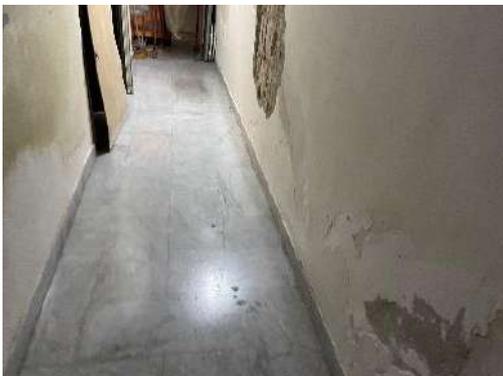
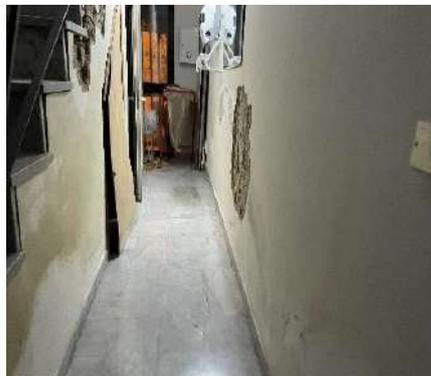
INDAGINI DIAGNOSTICHE SU SOLAI

Note esame visivo e saggio:

- Solaio Calpestio Piano terra;
- Pavimentazione Presente;

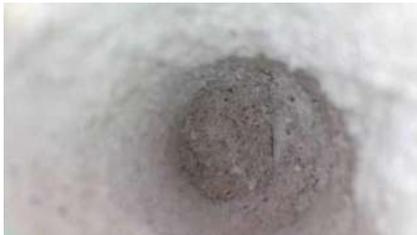
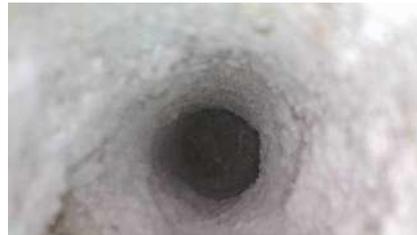
### Indagine Endoscopica

Note: L'indagine endoscopica è stata condotta in un alloggiamento, ricavato mediante perforazione con trapano, al fine di identificare i vari strati componenti il solaio di calpestio. Il foro è stato eseguito " non passante" (profondità foro 10,0 cm).

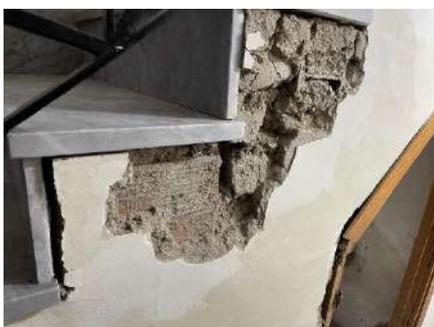
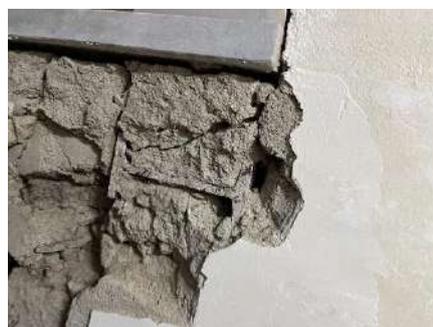
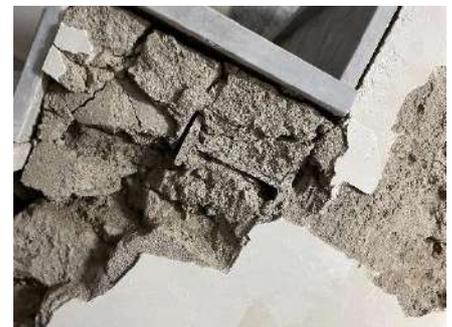
Note esame visivo e saggio:

- Scala mista putrelle e conci tufo;
- Tessitura irregolare;
- Intonaco, Sp. 1.5 cm;

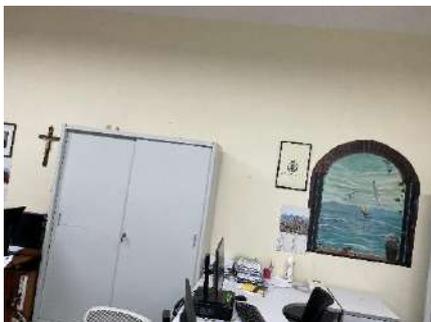
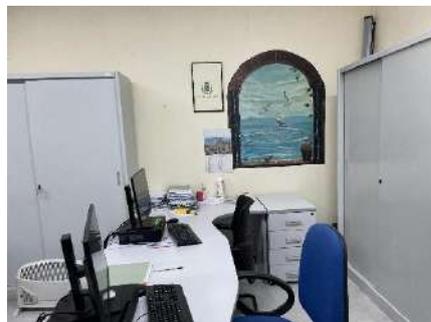
INDAGINI DIAGNOSTICHE SU MURATURA

Note esame visivo:

- Paramento murario, Sp.90cm (Lordo intonaco);
- Intonaco. int, Sp.2 cm;
- Intonaco. Est, Sp.3 cm;

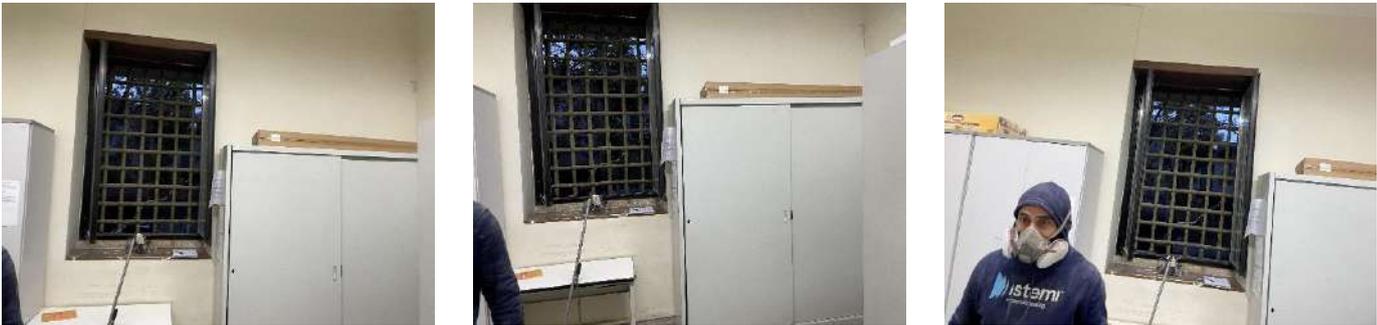
INDAGINI DIAGNOSTICHE SU MURATURA	Stazione di misura	ST44_E
Rilievo Autoptico		
Ubicazione: Paramento Murario_ Piano Terra

<b>Note esame visivo:</b>		
<ul style="list-style-type: none"><li>- Paramento murario, Sp.100cm (Lordo intonaco);</li><li>- Intonaco. int, Sp.3 cm;</li><li>- Intonaco. Est, Sp.4 cm;</li></ul>

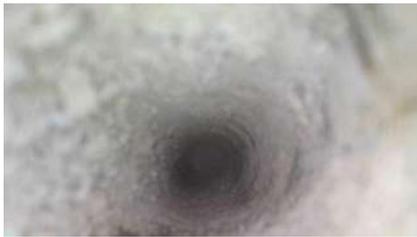
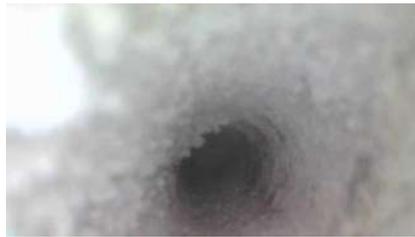
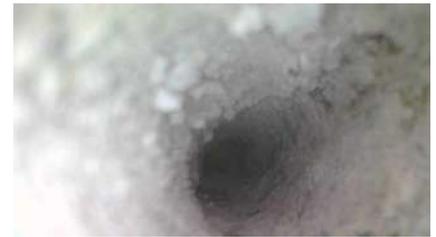
## Indagine Endoscopica

Note: L'indagine endoscopica è stata condotta in un alloggiamento, ricavato mediante perforazione con trapano, al fine di identificare i vari strati e le possibili anomalie all'interno della muratura, in tufo. Il foro è stato eseguito "non passante" (profondità foro 80,0 cm).

Si rileva la presenza di:

- Un Paramento murario in tufo;
- Alcune discontinuità tra i giunti di malta;

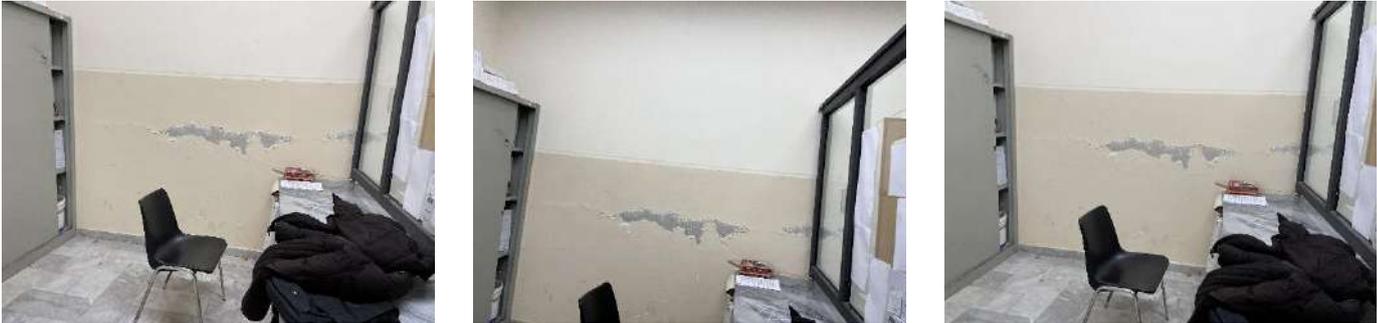
INDAGINI DIAGNOSTICHE SU MURATURA	Stazione di misura	ST45_E
Rilievo Autoptico		
Ubicazione: Paramento Murario_ Piano Terra

<p><b>Note esame visivo:</b></p> <ul style="list-style-type: none"> <li>- Paramento murario, Sp.100cm (Lordo intonaco);</li> <li>- Intonaco. int, Sp.3 cm;</li> <li>- Intonaco. Est, Sp.4 cm;</li> </ul>

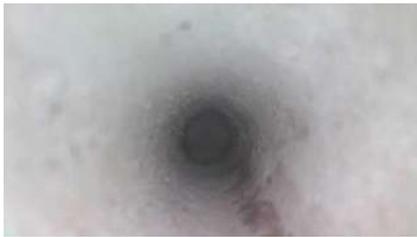
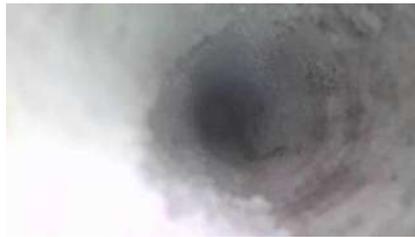
## Indagine Endoscopica

Note: L'indagine endoscopica è stata condotta in un alloggiamento, ricavato mediante perforazione con trapano, al fine di identificare i fari strati e le possibili anomalie all'interno della muratura, in tufo. Il foro è stato eseguito "non passante" (profondità foro 80,0 cm).

Si rileva la presenza di:

- Un Paramento murario in tufo;
- Alcune discontinuità tra i giunti di malta;

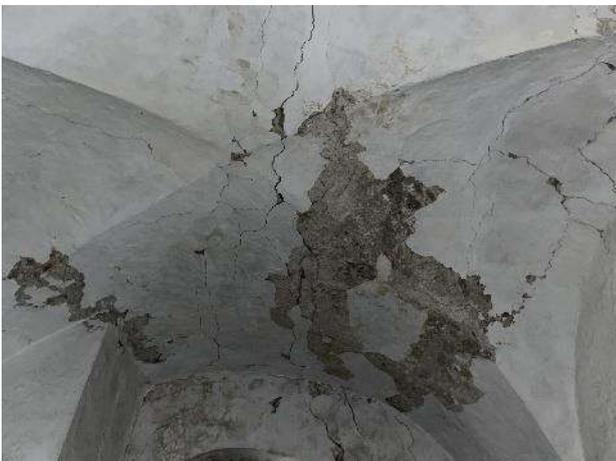
INDAGINI DIAGNOSTICHE SU VOLTA

Note esame visivo:

- Volta in conci di tufo;
- Tessitura irregolare;
- Giunti malta friabile, Sp. 20/30 mm.
- Intonaco in fase di espulsione, Sp.3 cm;

Dove sono presenti lesioni e sconessioni murarie si prevedono iniezioni di miscele leganti e ricostruzione mediante tecnica dello scuci e cucii, anche per porzioni di volte che richiederanno lo svuotamento delle stesse.

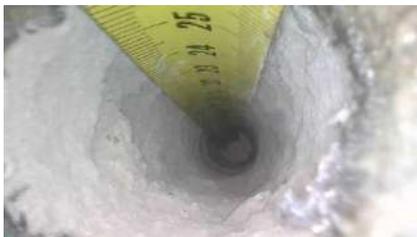
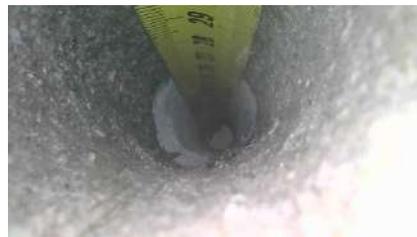
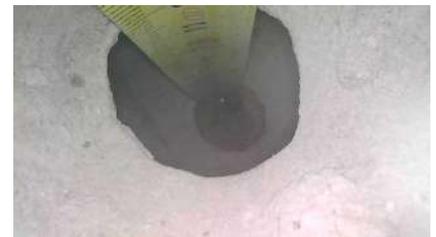
Si rileva la presenza di:

- Pavimento Sp. 1 cm;
- Massetto, Sp. 8 cm;
- Riempimento, Sp. 7 cm;
- Tavelloni, Sp. 6 cm;
- Profilato tipo IPE h=14cm.

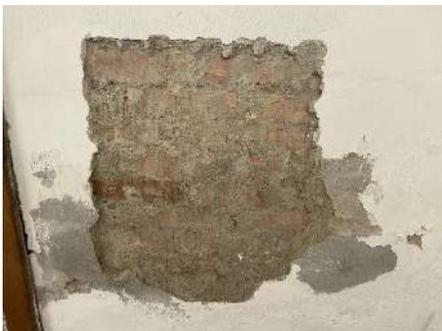
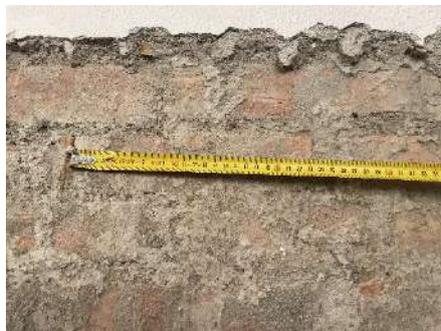
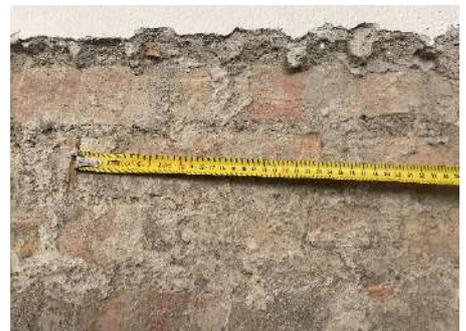
INDAGINI DIAGNOSTICHE SU MURATURA

Note esame visivo e saggio muratura:

- Colonna in mattoni laterizio pieni;
- Dim: 109x93 cm (netto intonaco)
- Intonaco presente, Sp. 2 cm;
- Tessitura regolare;
- Dimensione mattone, l=25 cm, h=5 cm;
- Giunti malta compatta, Sp. 20/30 mm;

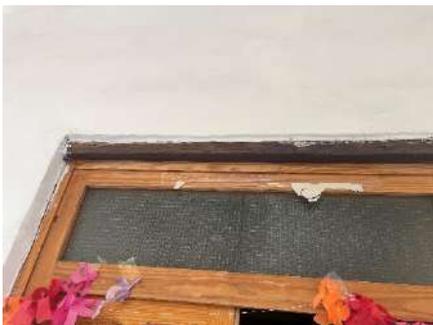
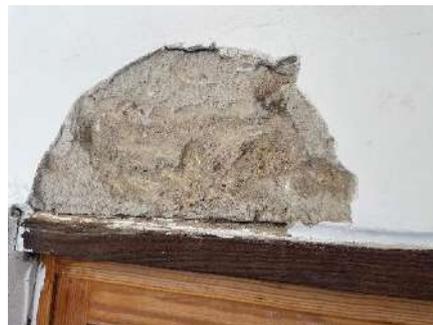
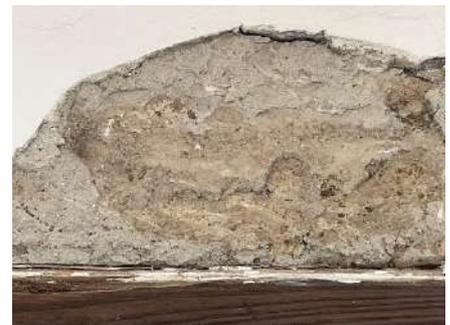
INDAGINI DIAGNOSTICHE SU MURATURA

Note esame visivo e saggio muratura:

- Architrave in legno;
- Lunghezza = 95 cm
- Larghezza = 9 cm,
- Altezza = 5 cm;

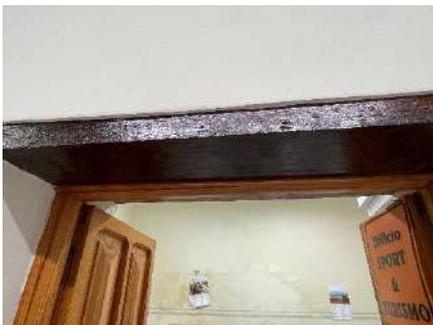
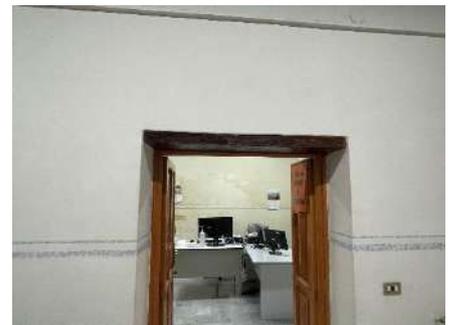
INDAGINI DIAGNOSTICHE SU MURATURA

Note esame visivo e saggio muratura:

- Architrave in legno;
- Lunghezza =95 cm
- Larghezza= 9 cm,
- Altezza=5 cm;

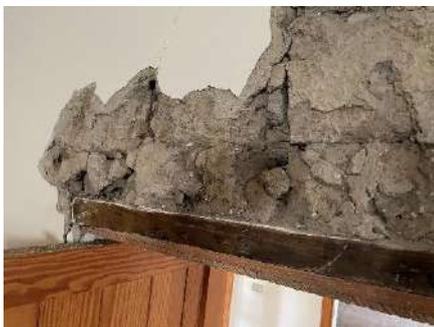
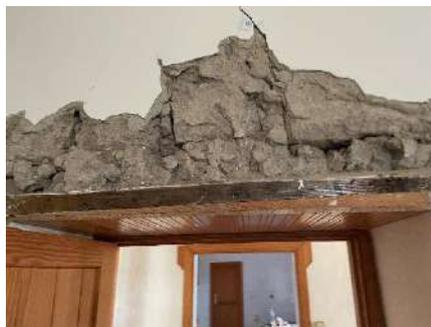
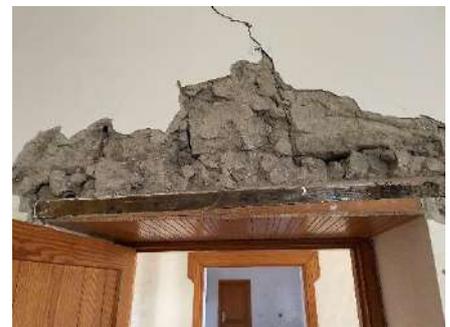
Note esame visivo e saggio muratura:

- Architrave in legno;
- Lunghezza = 95 cm
- Larghezza = 9 cm,
- Altezza = 5 cm;

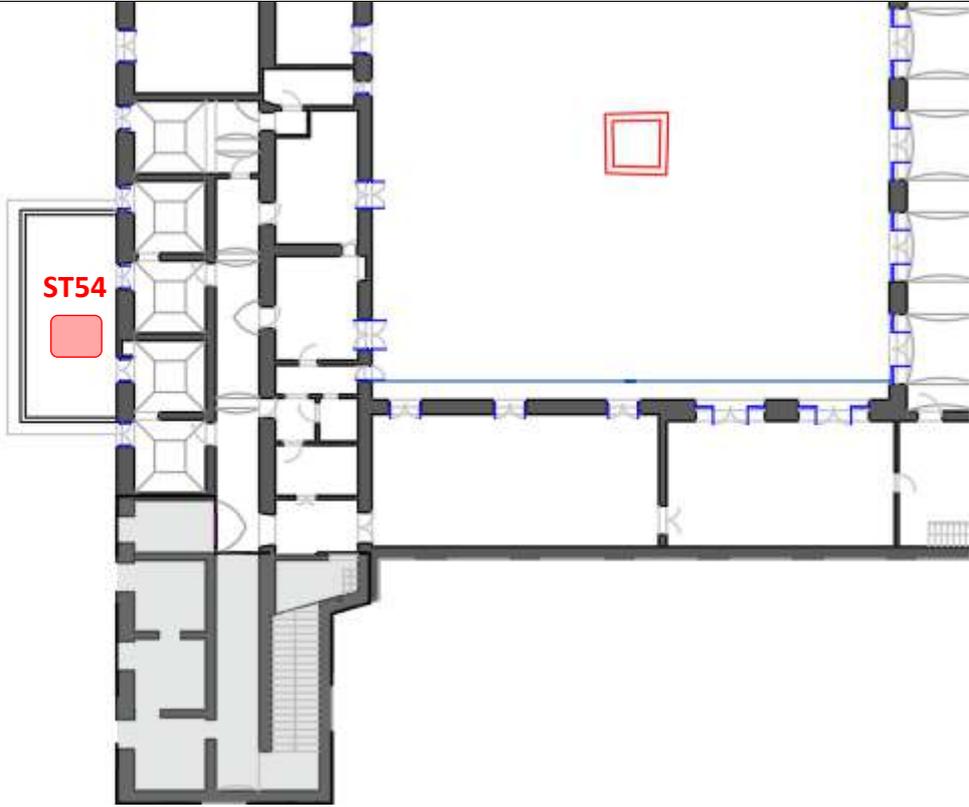
INDAGINI DIAGNOSTICHE SU SOLAIO	Stazione di misura	ST54_S
Rilievo Autoptico		
Ubicazione: Solaio calpestio_ Piano Secondo

<p><b>Note esame visivo:</b></p> <ul style="list-style-type: none"> <li>- Solaio calpestio piano secondo;</li> <li>- Guaina impermeabilizzante presente;</li> </ul>

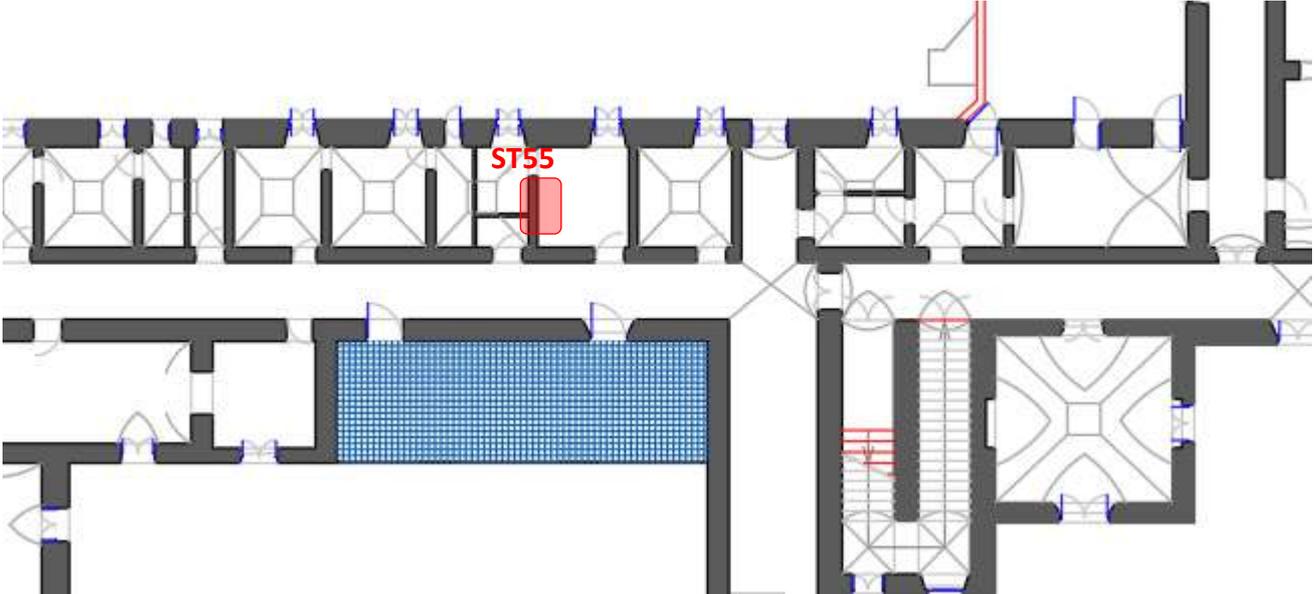
INDAGINI DIAGNOSTICHE SU SOLAI	Stazione di misura	ST 55
Rilievo Autoptico		
Ubicazione: Solaio Copertura_ Piano Primo

<p><b>Note esame visivo e saggio:</b></p> <ul style="list-style-type: none"> <li>- Solaio putrelle e tavelloni, Sp.20 cm;</li> <li>- Intonaco presente in fase di espulsione, Sp.1 cm;</li> <li>- Dimensione profilo in acciaio, b=6 cm, h=12 cm (IPE);</li> <li>- Interasse,92 cm;</li> </ul>

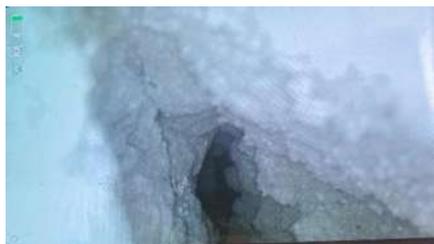
Note: L'indagine endoscopica è stata condotta in un alloggiamento, ricavato mediante perforazione con trapano, al fine di verificare l'ammorsamento della putrella all'interno della muratura. Il foro è stato eseguito "non passante" (profondità foro 40,0 cm).

- Ammorsamento di 35 cm;

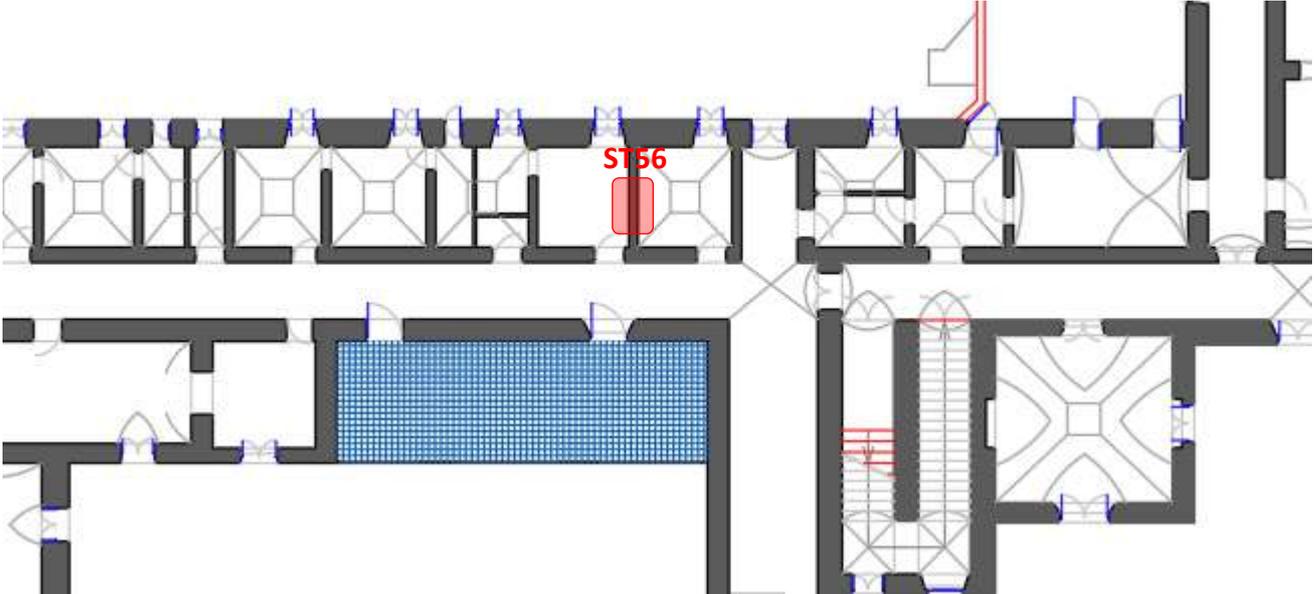
INDAGINI DIAGNOSTICHE SU SOLAI	Stazione di misura	ST 56
Rilievo Autoptico		
Ubicazione: Solaio Copertura_ Piano Primo

<p><b>Note esame visivo e saggio:</b></p> <ul style="list-style-type: none"> <li>- Solaio putrelle e tavelloni, Sp.20 cm;</li> <li>- Intonaco presente in fase di espulsione, Sp.1 cm;</li> <li>- Dimensione profilo in acciaio, b=6 cm, h=12 cm (IPE);</li> <li>- Interasse,92 cm;</li> </ul>

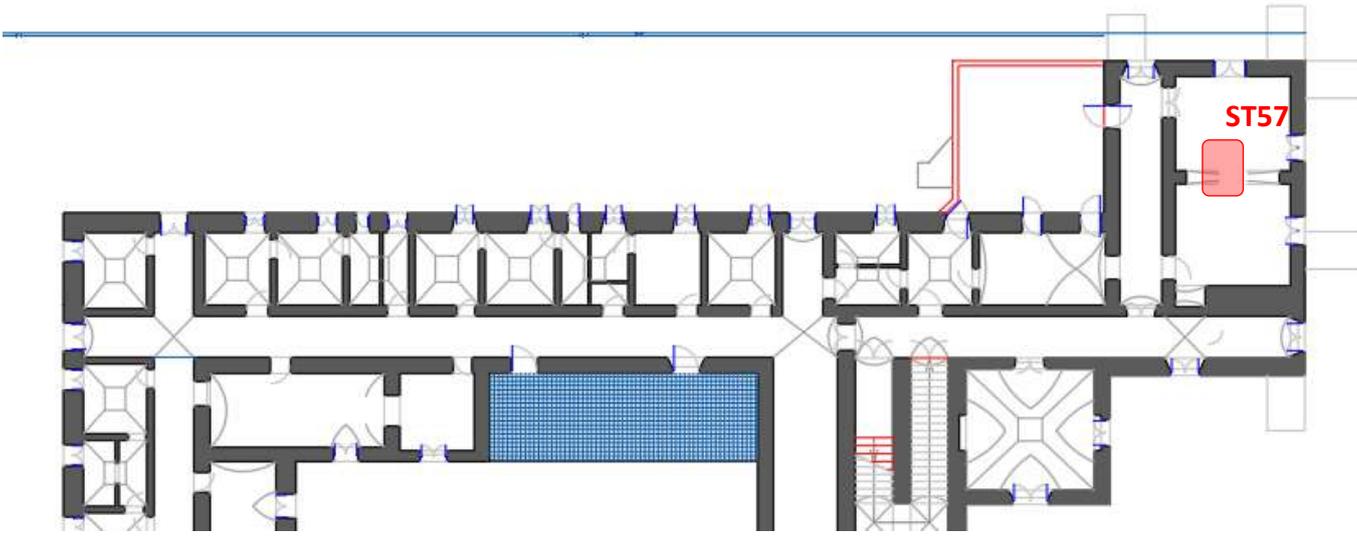
INDAGINI DIAGNOSTICHE SU SOLAI	Stazione di misura	ST 57
Rilievo Autoptico		
Ubicazione: Solaio Copertura_ Piano Primo

<p><b>Note esame visivo e saggio:</b></p> <ul style="list-style-type: none"> <li>- Solaio putrelle e tavelloni, Sp.23 cm;</li> <li>- Intonaco presente in fase di espulsione, Sp.1 cm;</li> <li>- Dimensione profilo in acciaio, b=7 cm, h=14 cm (IPE);</li> <li>- Interasse,95 cm;</li> </ul>		
<div style="display: flex; justify-content: space-around;">

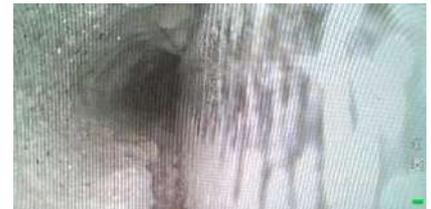
- Ammorsamento di 35 cm;

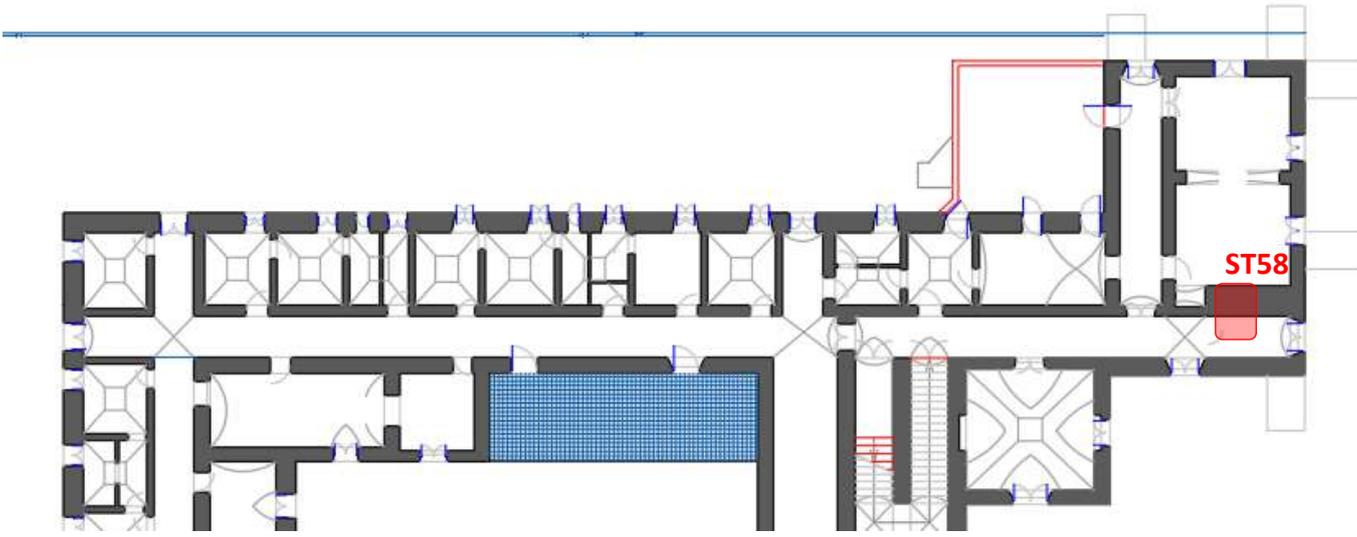
INDAGINI DIAGNOSTICHE SU SOLAI	Stazione di misura	ST 58
Rilievo Autoptico		
Ubicazione: Solaio Copertura_ Piano Primo

<p><b>Note esame visivo e saggio:</b></p> <ul style="list-style-type: none"> <li>- Solaio putrelle e tavelloni, Sp.23 cm;</li> <li>- Intonaco presente in fase di espulsione, Sp.1 cm;</li> <li>- Dimensione profilo in acciaio, b=7 cm, h=14 cm (IPE);</li> <li>- Interasse,95 cm;</li> <li>- Appoggio su putrella perimetrale, h=20 cm;</li> </ul>		
<div style="display: flex; justify-content: space-around;">

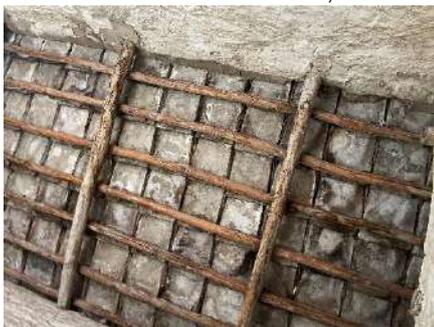
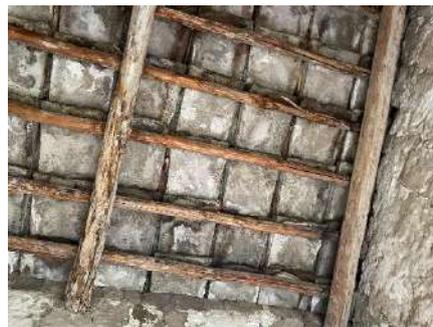
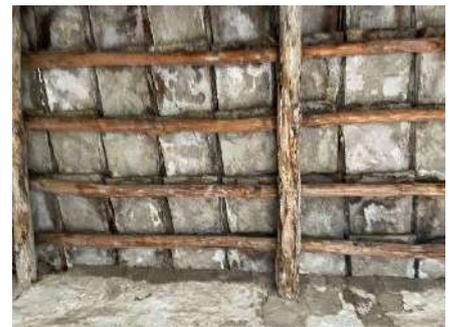
Note esame visivo e saggio:

- Copertura in travi di legno;
- Dimensione trave principale Ø20 cm;
- Dimensione listello Ø10 cm;
- Tegole in laterizio.
- Interasse travi 150 cm;

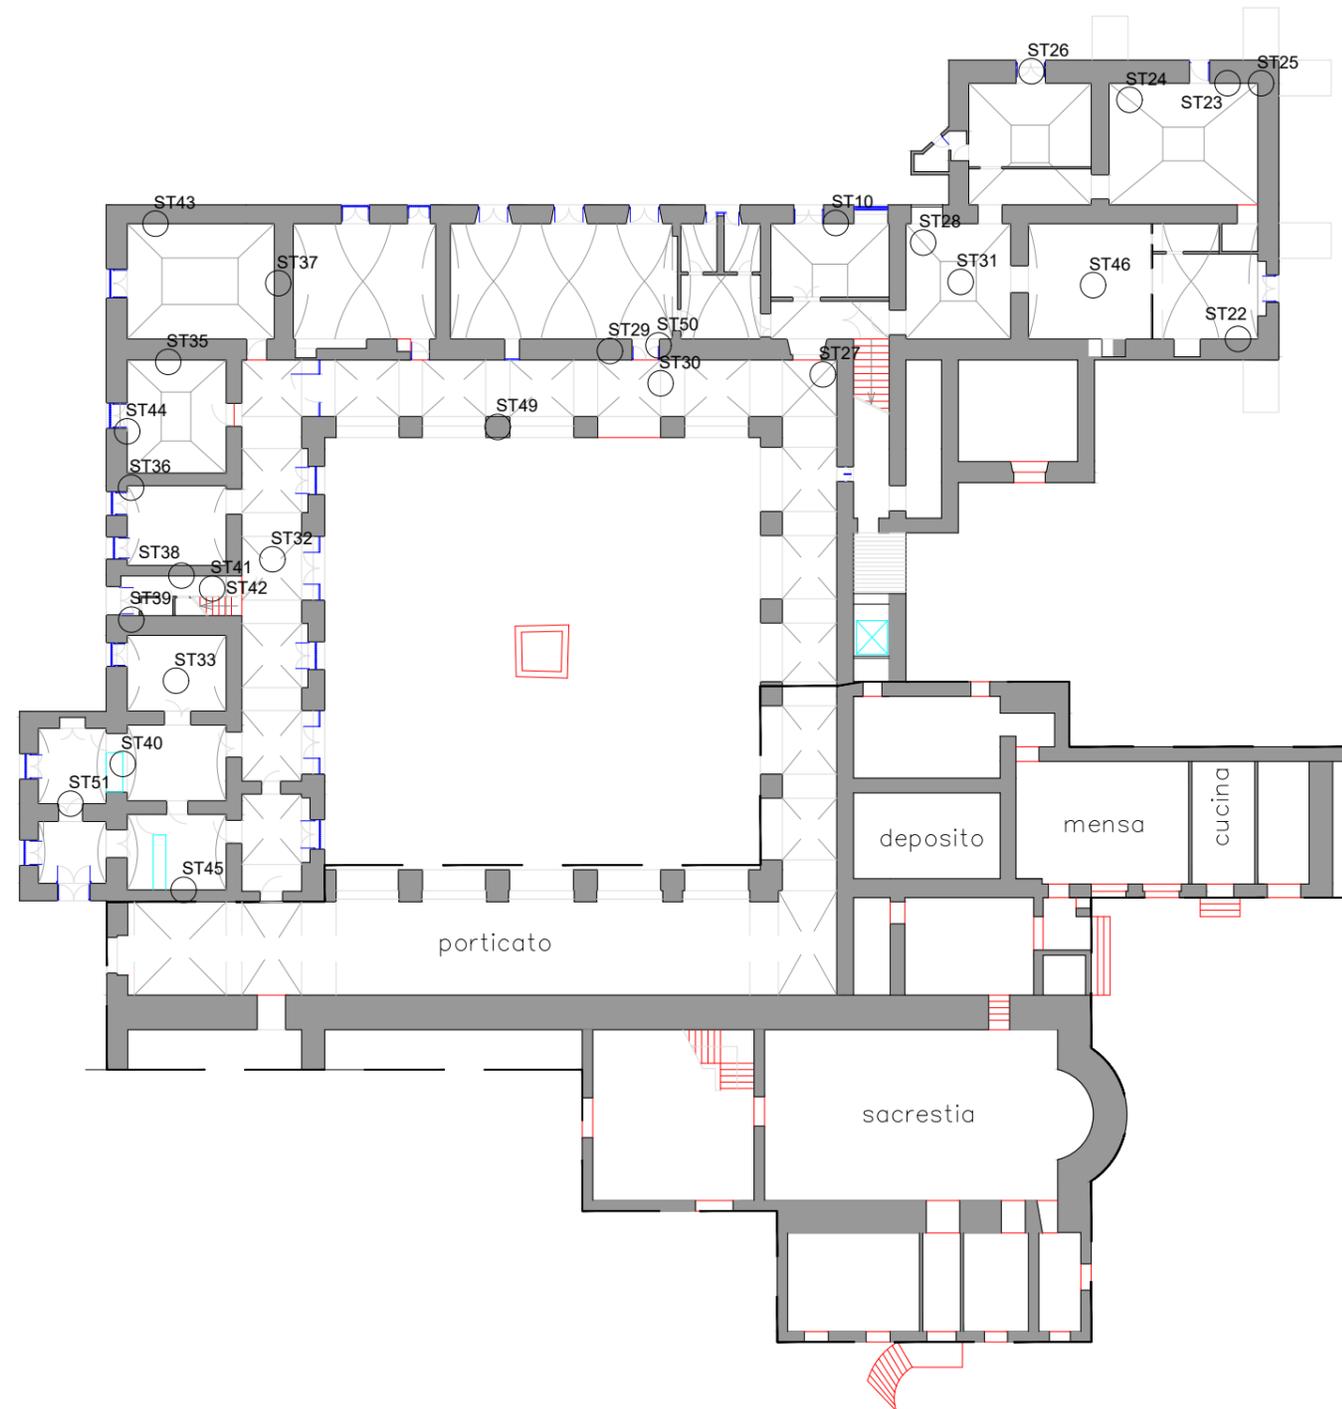
## PIANTA DEL PIANO TERRA

# UBICAZIONE STAZIONI DI MISURA

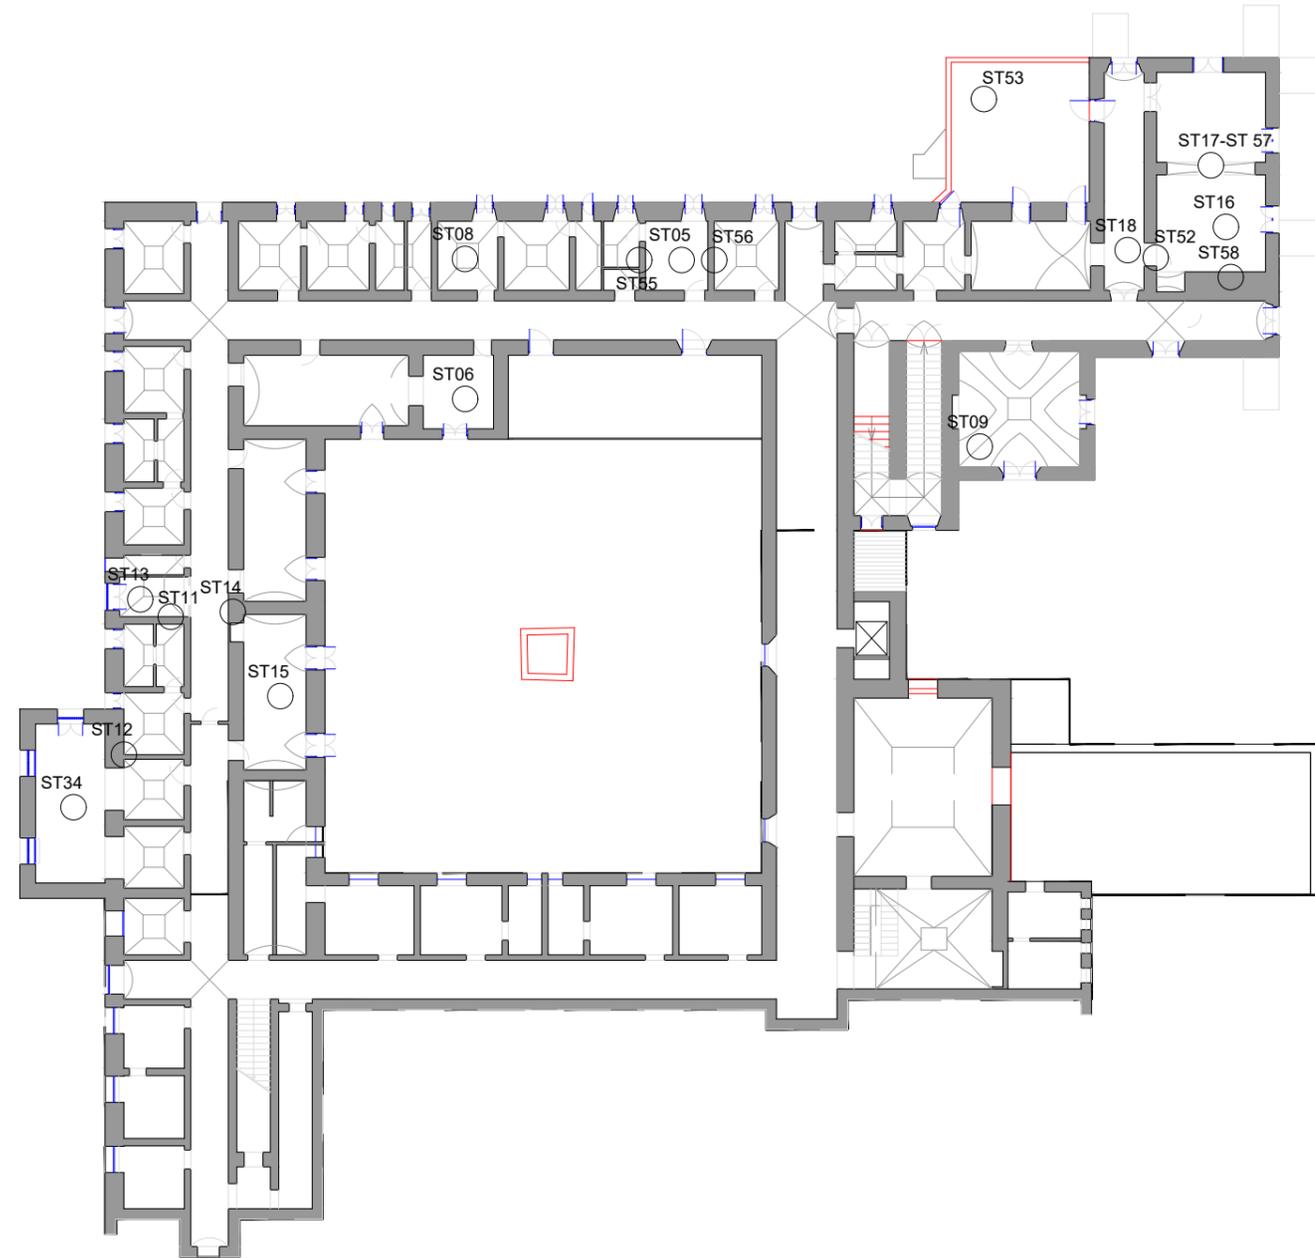
## PIANTA DEL PIANO PRIMO

# UBICAZIONE STAZIONI DI MISURA
