## LAVORI DI RISTRUTTURAZIONE EDILIZIA DELL'EX CONVENTO DEI CAPPUCCINI DI VIA ROMA E RIQUALIFICAZIONE DELL'ATTUALE CAMPO SPORTIVO DI VIA MERCORIO

### PROGETTO ESECUTIVO

**ARCHITETTONICO - PROGETTO**

RELAZIONE TECNICA - SOPRINTENDENZA

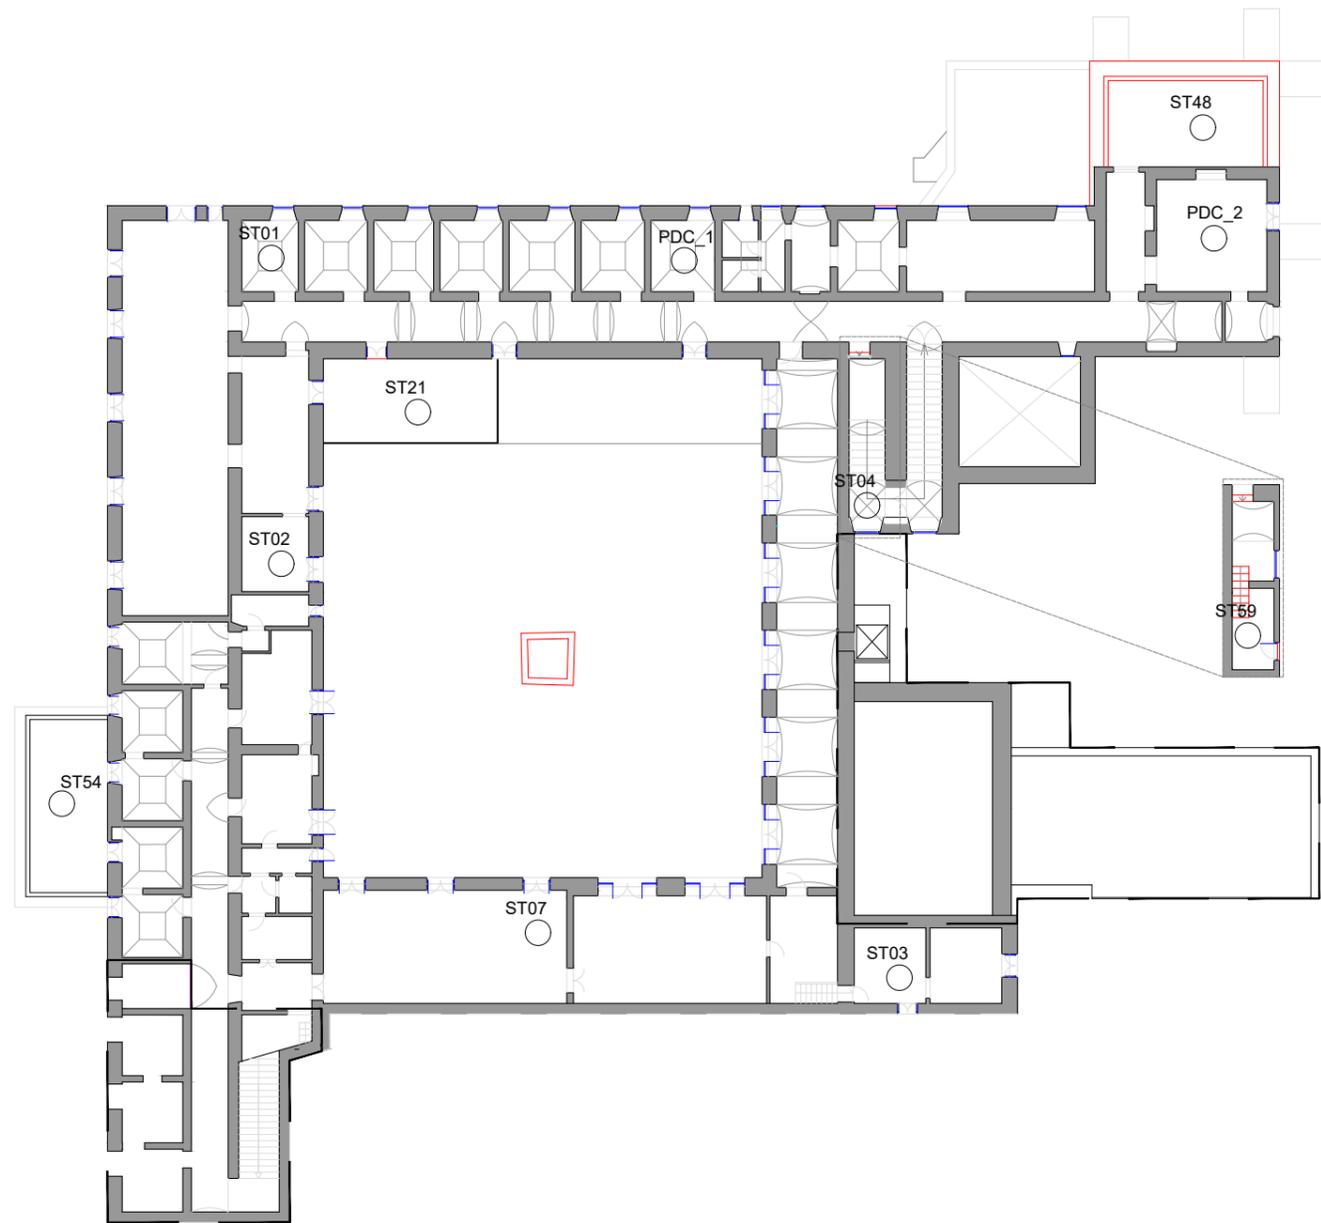
## PIANTA DEL PIANO SECONDO

# UBICAZIONE STAZIONI DI MISURA

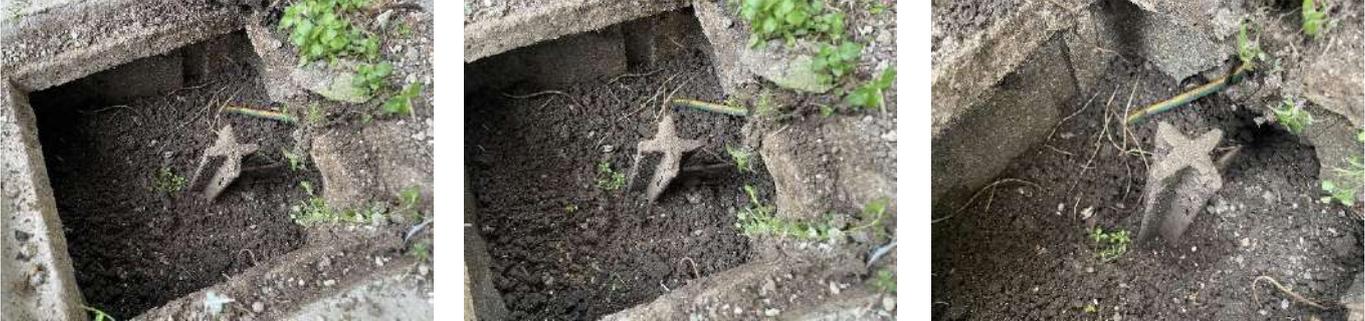
<b>Nota esame visivo:</b>		
<ul style="list-style-type: none"><li>- Dimensione Pozzetto: 20x20 cm;</li><li>- Diametro cavo Ø9;</li><li>- Cavo non collegato;</li><li>- Lunghezza punta disperdente 100cm;</li><li>- Infissione 70 cm;</li></ul>

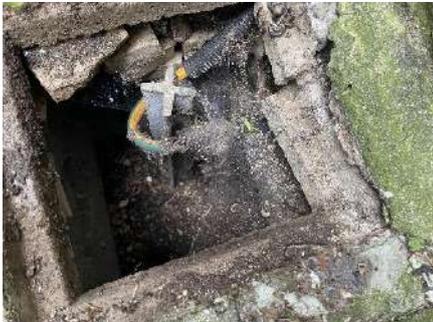
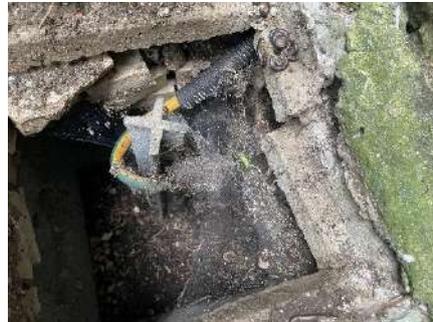
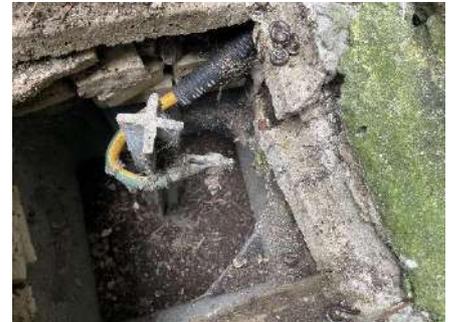
Nota esame visivo:

- Dimensione Pozzetto: 20x20 cm;
- Diametro cavo  $\varnothing 16$ ;
- Lunghezza punta disperdente 100cm;
- Infissione 70 cm;

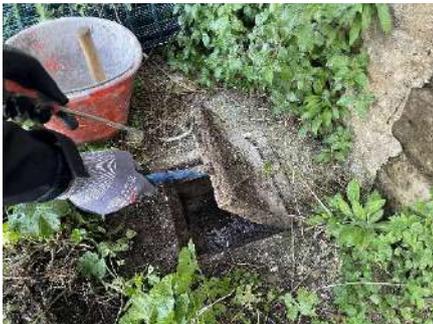
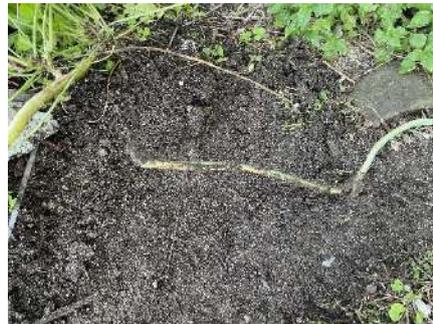
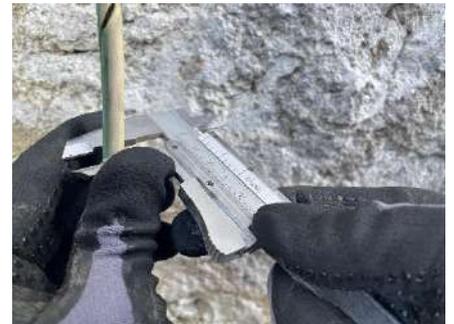
Nota esame visivo:

- Dimensione Pozzetto: 20x20 cm;
- Diametro cavo  $\varnothing 12$ ;
- Non collegata;
- Lunghezza punta disperdente 100cm;
- Infissione 70 cm;

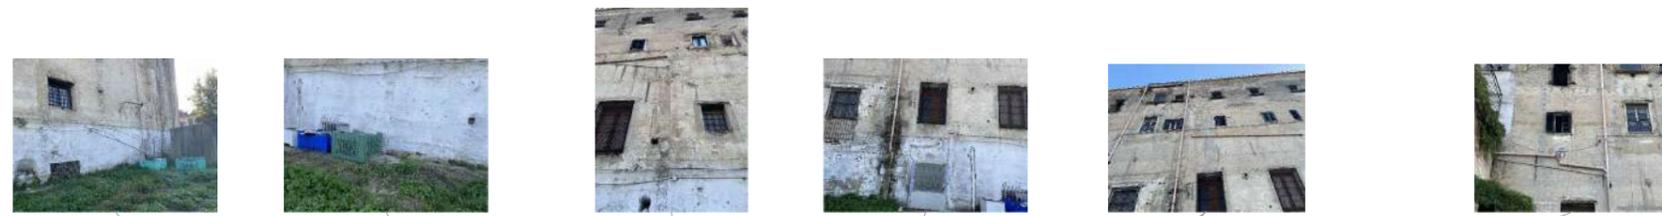
Rilievo della posizione di pluviali e pozzetti acque reflue

N.B.: Gli impianti per la raccolta delle acque reflue e i sistemi per l'evacuazione delle acque meteoriche, non sono convogliate separatamente.

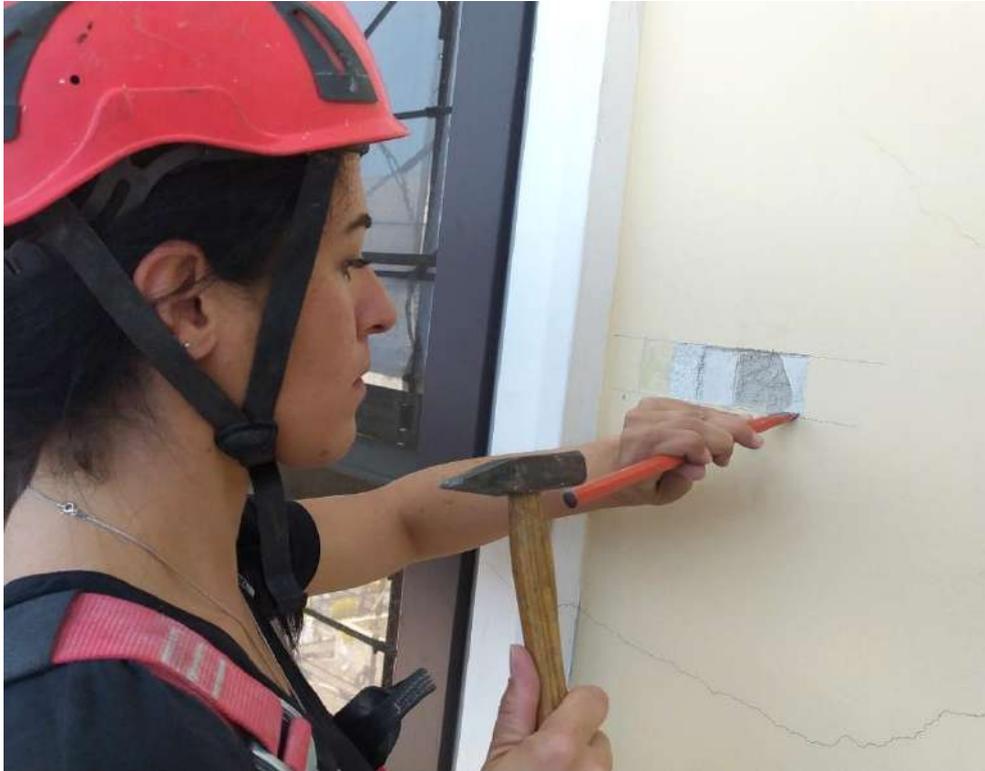
I saggi stratigrafici sono stati eseguiti al fine di individuare la successione cronologica delle diverse fasi temporali, portare alla luce tracce di pre-esistenze e accertare la presenza di eventuali decorazioni celate nel corso del tempo da successive sovrapposizioni di intonaci, finiture pittoriche o altri materiali lapidei (**Figura 1**). Ogni saggio stratigrafico realizzato presenta dimensioni non superiori ai 10 x 30 cm ed è stato suddiviso in tasselli, in corrispondenza dei quali sono stati asportati gli strati rinvenuti fino al raggiungimento del supporto, attraverso l'utilizzo di vari solventi chimici, bisturi ed altri strumenti.

**Figura 1.** Esecuzione di un saggio stratigrafico.

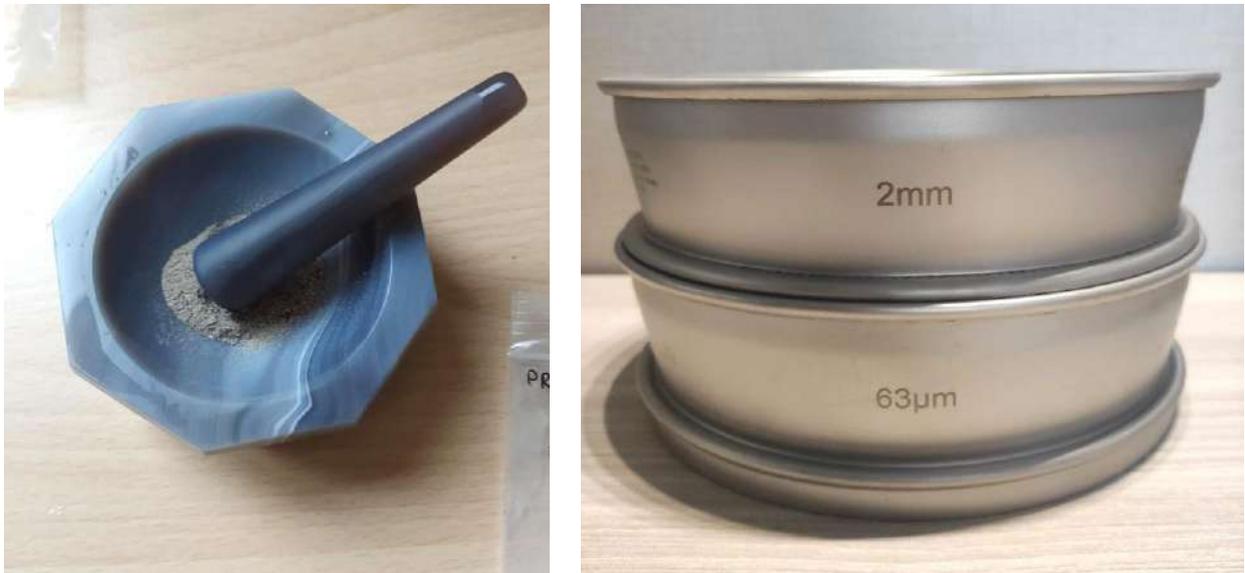
I frammenti di campioni di intonaco da sottoporre a prova sono stati preliminarmente macinati mediante l'utilizzo di un mortaio ad agata e successivamente setacciati (**Figura 3**) per ottenere una frazione fine da poter caratterizzare mediante la tecnica XRD. Il prodotto, finemente polverizzato, è stato vagliato mediante setacci con vagli di dimensioni pari a 2 mm e 63  $\mu\text{m}$ , al fine di escludere il più possibile la frazione inerte e consentire, principalmente, l'analisi della frazione del legante. Le parti passanti attraverso il vaglio da 63  $\mu\text{m}$  sono state caratterizzate mediante le tecniche di seguito descritte.

**Figura 3.** Macinatura dei campioni con mortaio ad agata e setacci utilizzati per la vagliatura della frazione più fine da sottoporre alle prove.

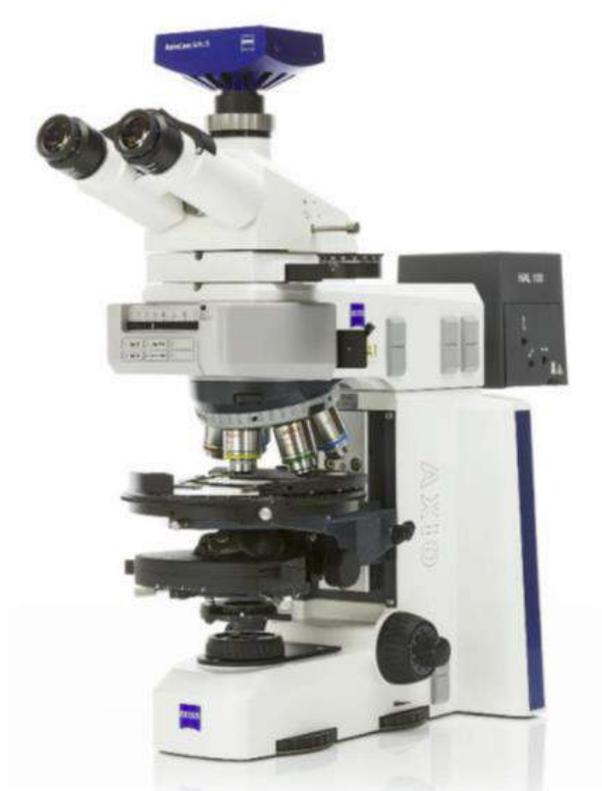
**Figura 4.** Strumento utilizzato per le analisi microscopiche: microscopio petrografico Zeiss Axioscope 5.

Per l'osservazione e l'acquisizione delle immagini dei campioni indagati è stato impiegato un microscopio Zeiss Axioscope 5 con obiettivi ad ingrandimenti 2,5x, 5x, 10x e 20x, integrato con camera AxioCam 208 Color (Figura 4).

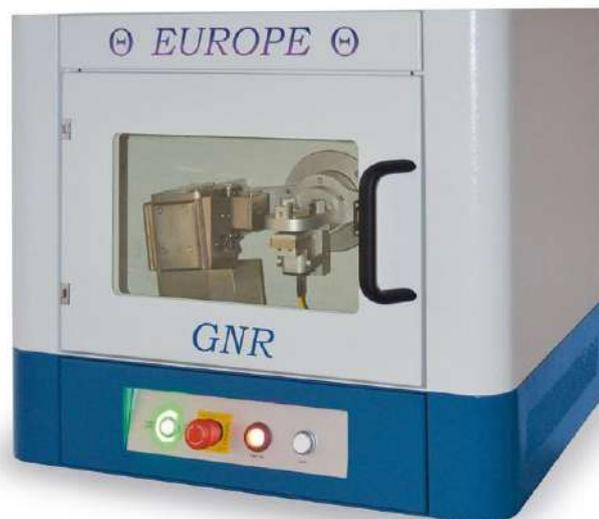
- Radiazione utilizzata: Cu-K $\alpha$  (1.540 Å)
- Intervallo dello spettro:  $10^\circ < 2\theta < 60^\circ$

**Figura 5.** Strumento utilizzato per l'analisi in diffrattometria a raggi X: GNR Europe con geometria Theta/Theta.

Lo strumento utilizzato per l'indagine è un diffrattometro GNR Europe con geometria Theta/Theta (**Figura 5**), impostando i seguenti parametri:

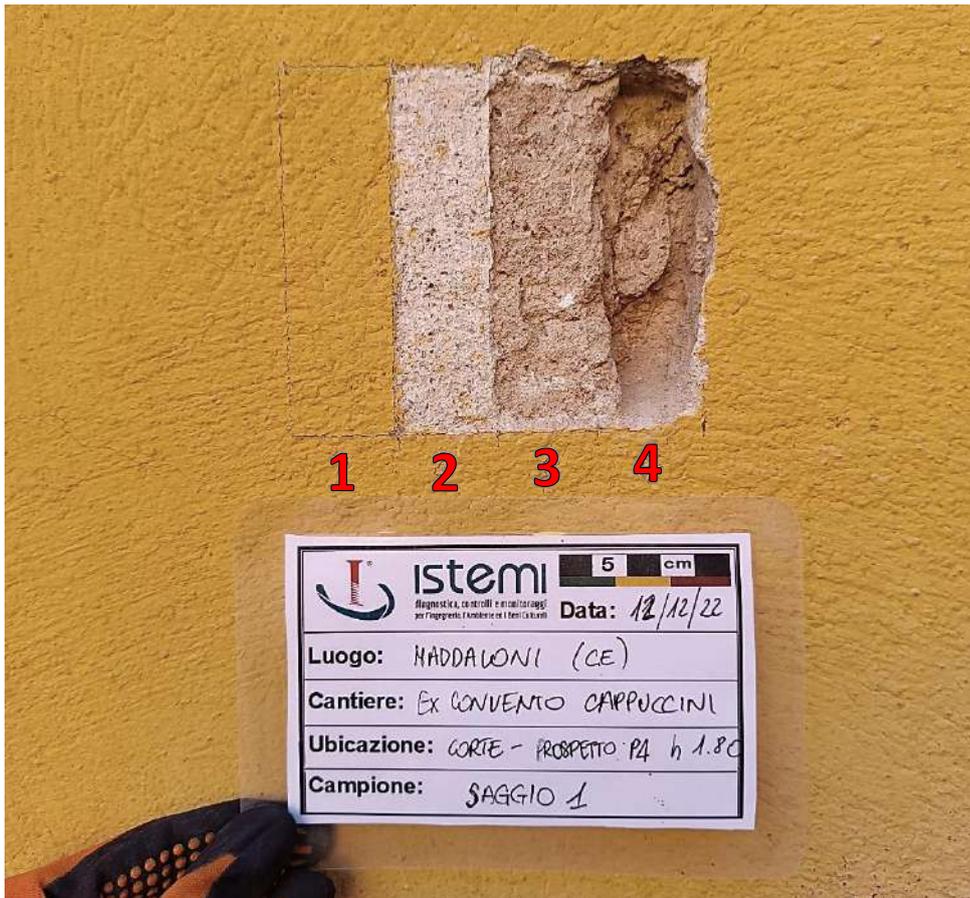
*Foto del Saggio 1.*

- 1) Tinteggio di colore giallo vivo (colorazione attuale) con aggregati di dimensione arenacea (< 2 mm).
- 2) Intonachino di colore bianco, presumibilmente cementizio, presenta coesione tenace (si frammenta senza sbriciolarsi) con aggregati di dimensione arenacea (< 2 mm). Lo strato ha uno spessore di circa 0.5 cm.
- 3) Intonaco (arriccio) di colore grigio-bruno, di coesione tenace, con aggregati di dimensione conglomeratico-fine (compresa tra 2 - 4 mm). Lo spessore dello strato è di circa 2-3 cm.
- 4) Blocco di tufo, costituisce il materiale per la realizzazione della muratura.

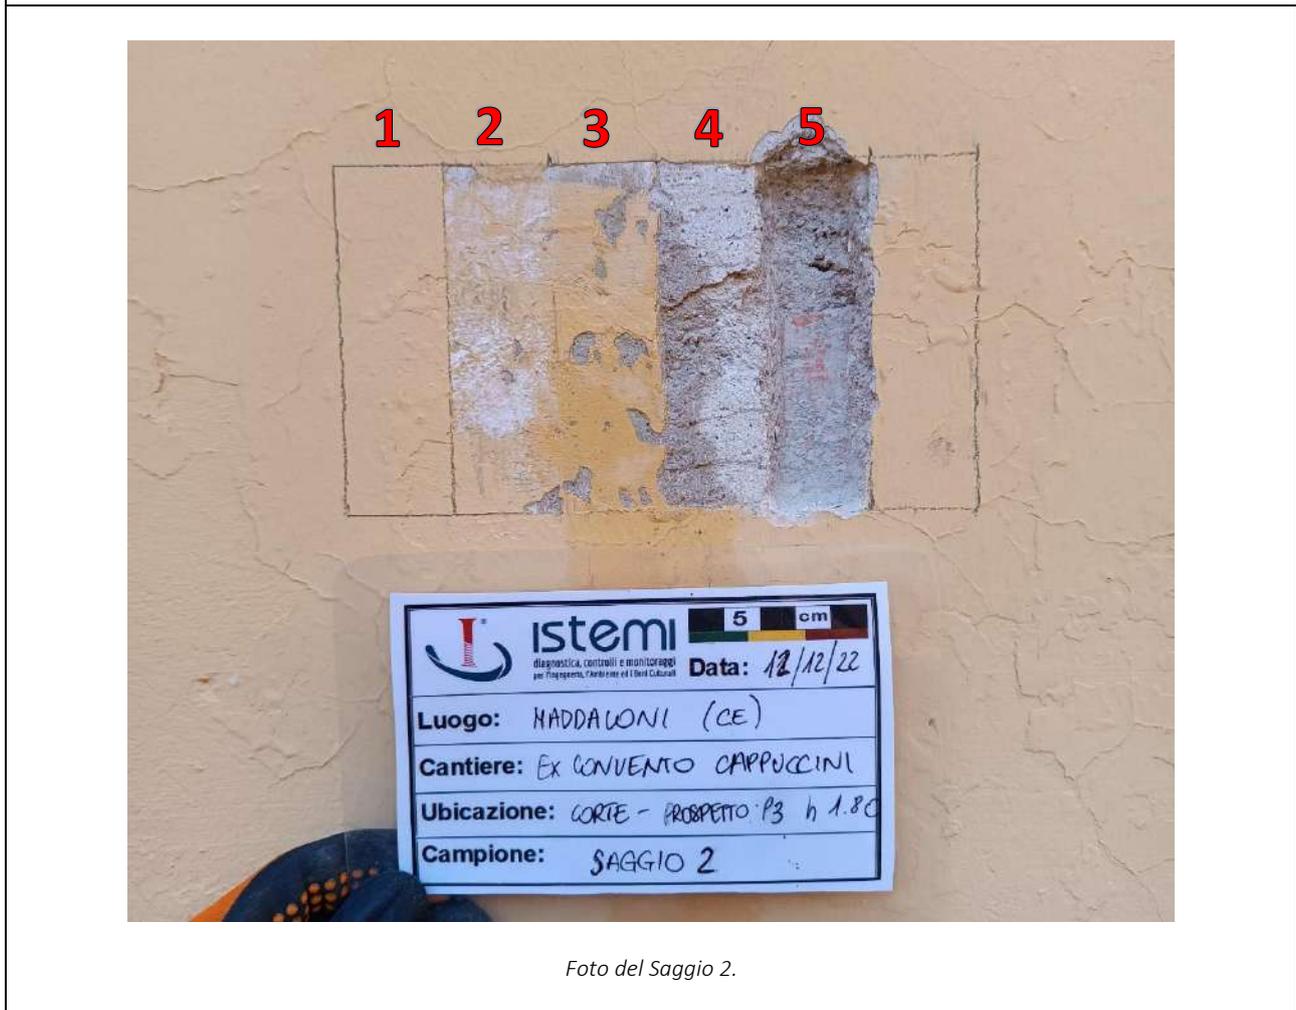
Il Saggio stratigrafico 2 è stato eseguito presso la corte interna del complesso, precisamente sulla parete orientata a Nord (Prospetto 3), ad un'altezza di circa 1.80 m.

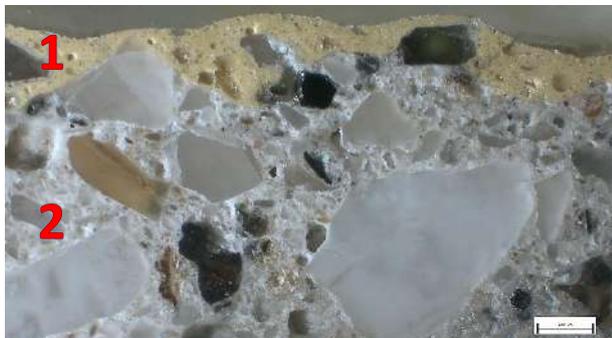
Campione C1 - in sezione lucida, luce riflessa, ingrandimento 25x (scala 500  $\mu$ m). Stratigrafia dell'intonaco costituita dallo strato di tinteggio superficiale di colore giallo (1) e lo strato di intonachino (2) con aggregato misto composto da granuli carbonatici e di origine vulcanica.

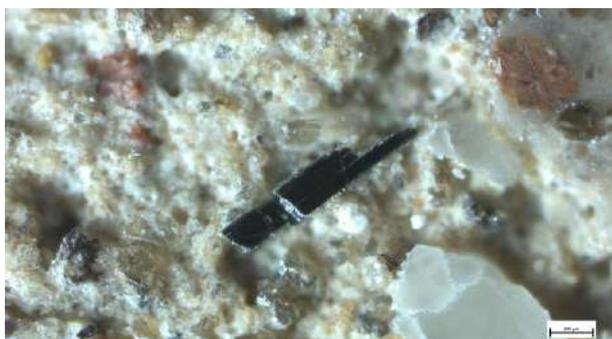
Campione C1 - in sezione lucida, luce riflessa, ingrandimento 50x (scala 200  $\mu$ m). Particolare di un cristallo di anfibolo immerso nell'arriccio. Presenta abito lamellare ed allungato, con piani di sfaldatura paralleli.

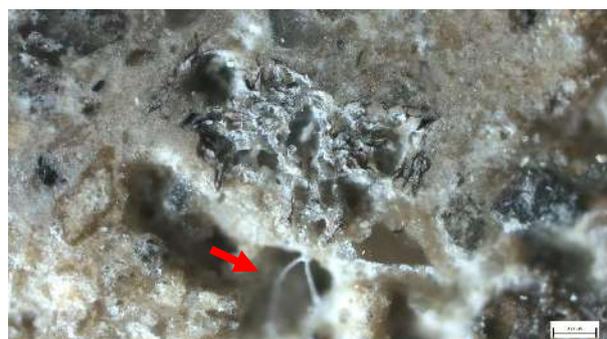
Campione C1 - in sezione lucida, luce riflessa, ingrandimento 50x (scala 200  $\mu$ m). Scoria vulcanica molto porosa e con morfologia scheletrica immersa nell'arriccio. Sono presenti, inoltre, alcune fibre immerse nella matrice (indicate dalla freccia).

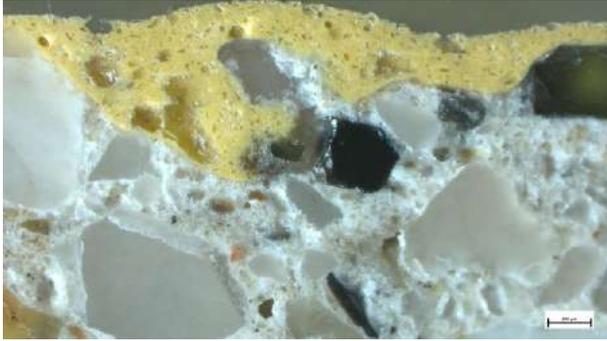
*Campione C1 - in sezione lucida, luce riflessa, ingrandimento 100x (scala 100 µm). Dettaglio della stratigrafia superficiale del campione. Si osserva, in alcuni punti, lo strato di tinteggio compenetrante nell'intonachino.*

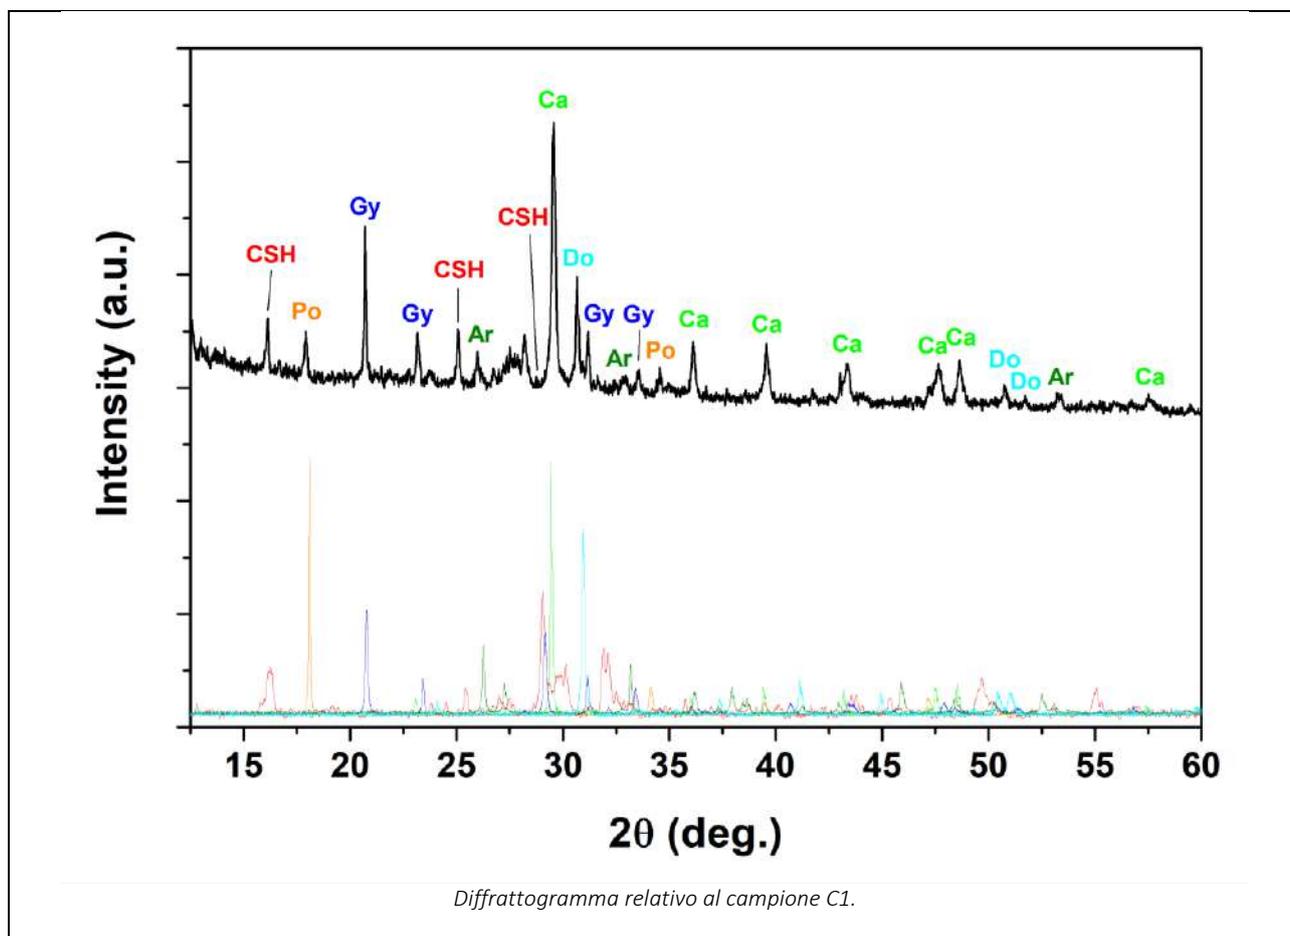
## ANALISI IN DIFFRATTOMETRIA A RAGGI X (XRD)

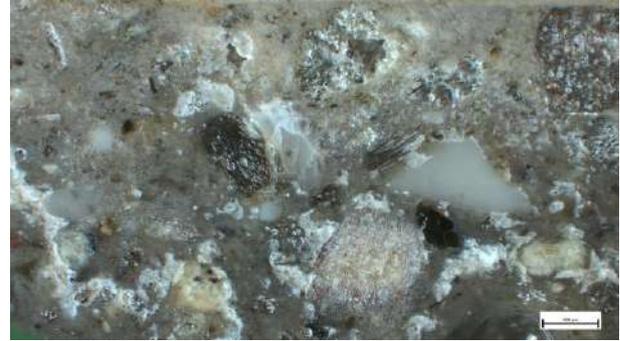
Campione C2 - in sezione lucida, luce riflessa, ingrandimento 25x (scala 500  $\mu\text{m}$ ). Distribuzione dell'aggregato nell'intonaco: sono visibili i frammenti vulcanici quali pozzolana, pomici e lapilli. Si notano, inoltre, minerali femici e sporadici granuli carbonatici.

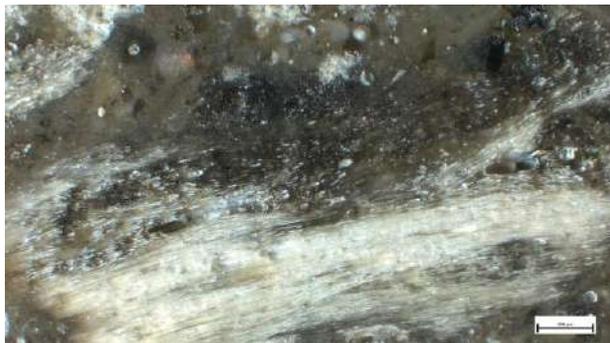
Campione C2 - in sezione lucida, luce riflessa, ingrandimento 25x (scala 500  $\mu\text{m}$ ). Dettaglio di un lapillo vulcanico con porosità direzionata, presenta dimensione pari a circa 5 mm.

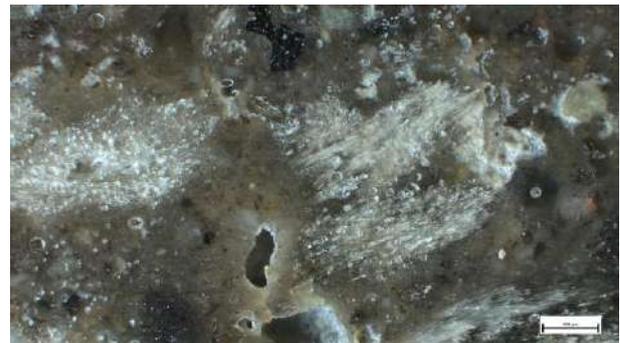
Campione C2 - in sezione lucida, luce riflessa, ingrandimento 25x (scala 500  $\mu\text{m}$ ). Pomici e lapilli all'interno della matrice dell'intonaco.

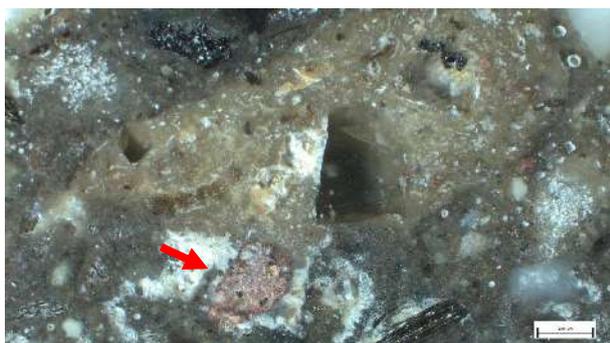
Campione C2 - in sezione lucida, luce riflessa, ingrandimento 25x (scala 500  $\mu\text{m}$ ). Particolare di un granulo di quarzo immerso nella matrice dell'intonaco. si osserva, inoltre, un frammento di laterizio frantumato (indicato dalla freccia).

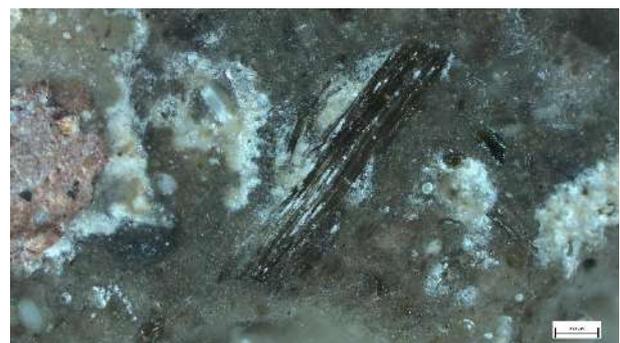
Campione C2 - in sezione lucida, luce riflessa, ingrandimento 50x (scala 200  $\mu\text{m}$ ). Granulo di composizione femica, presumibilmente un anfibolo, immerso nella matrice dell'arriccio.

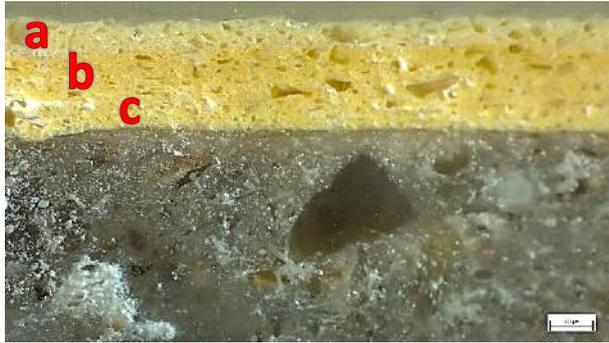
*Campione C2 - in sezione lucida, luce riflessa, ingrandimento 100x (scala 100  $\mu$ m). Ingrandimento della stratigrafia superficiale dell'intonaco, composto da una successione di strati di colore giallo, con aggregati quarzosi all'interno.*

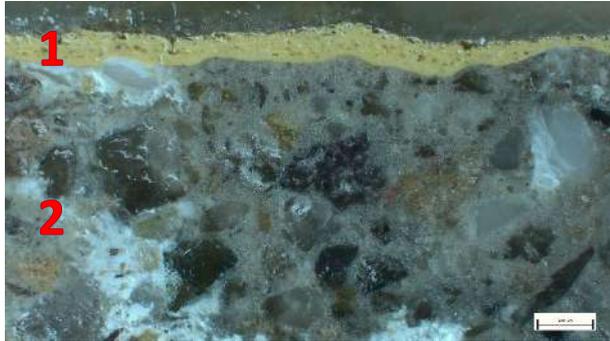
Campione C3 - in sezione lucida, luce riflessa, ingrandimento 25x (scala 500  $\mu\text{m}$ ). Stratigrafia dell'intonaco costituita dallo strato di tinteggio superficiale di colore giallo (1) e lo strato di intonachino (2) con aggregato misto composto da granuli carbonatici e minerali di origine vulcanica.

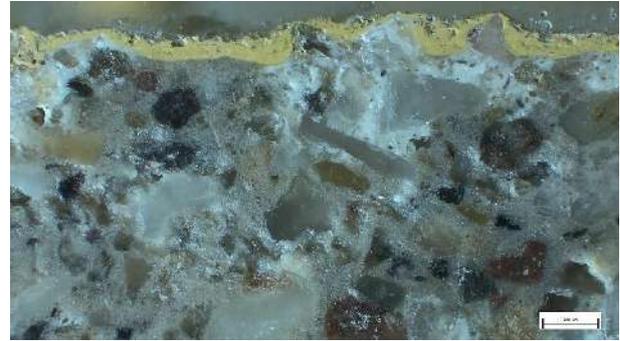
Campione C3 - in sezione lucida, luce riflessa, ingrandimento 25x (scala 500  $\mu\text{m}$ ). Distribuzione dell'aggregato nello strato di intonachino, composto da granuli carbonatici e minerali di origine vulcanica.

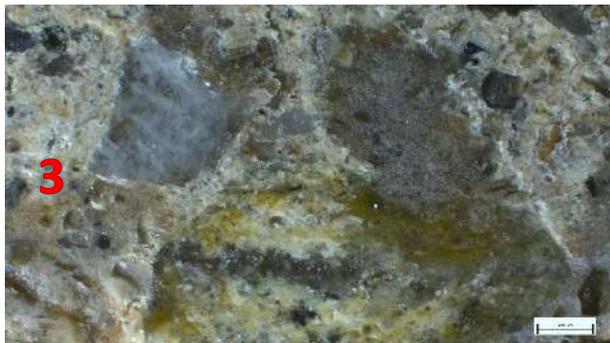
Campione C3 - in sezione lucida, luce riflessa, ingrandimento 25x (scala 500  $\mu\text{m}$ ). Strato di arriccio (3) e distribuzione dell'aggregato nella matrice. Sono presenti granuli carbonatici e minerali di origine vulcanica.

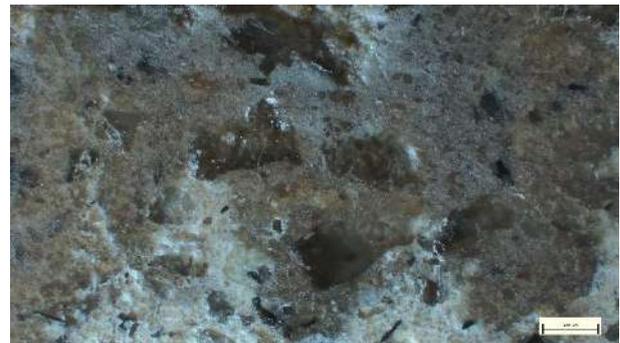
Campione C3 - in sezione lucida, luce riflessa, ingrandimento 25x (scala 500  $\mu\text{m}$ ). Cristalli di quarzo immersi nella matrice dell'arriccio.

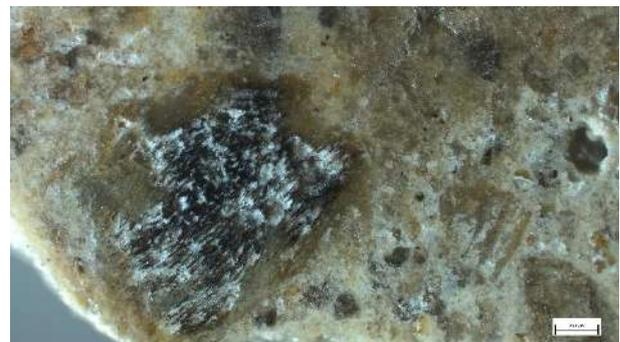
Campione C3 - in sezione lucida, luce riflessa, ingrandimento 50x (scala 200  $\mu\text{m}$ ). Particolare di un lapillo pozzolanico con orlo di reazione immerso nella matrice dell'arriccio.

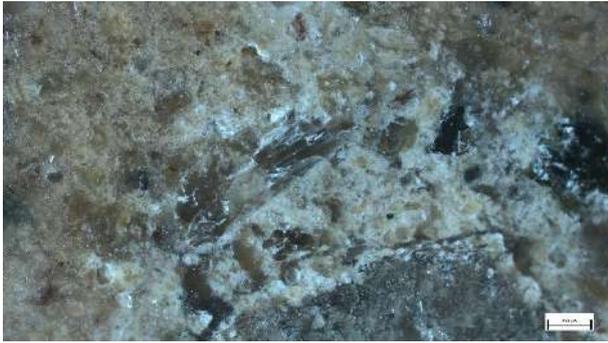
*Campione C3 - in sezione lucida, luce riflessa, ingrandimento 50x (scala 200 µm). Dettaglio di un cristallo di calcite con delle microfratture formatesi lungo i tipici piani di sfaldatura a 60°.*

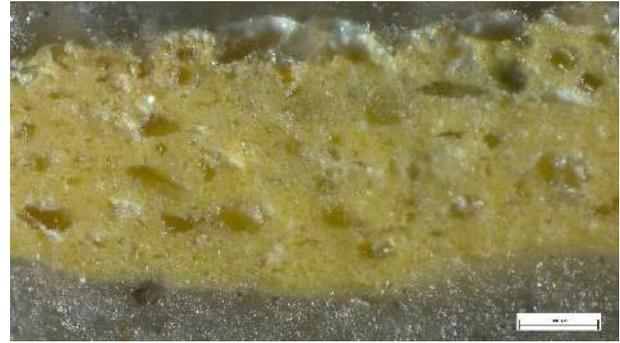
*Campione C3 - in sezione lucida, luce riflessa, ingrandimento 200x (scala 100 µm). Particolare dello strato di tinteggio superficiale, con i cristalli di quarzo immersi nella matrice.*

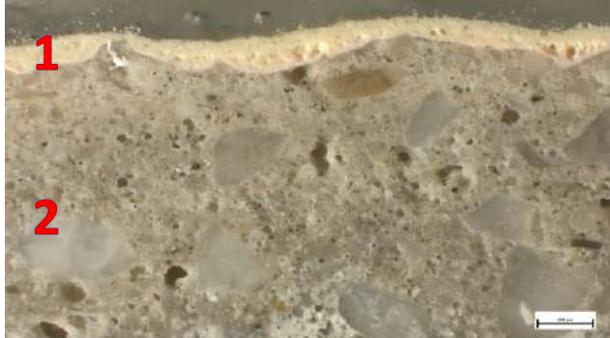
Campione C4 - in sezione lucida, luce riflessa, ingrandimento 25x (scala 500  $\mu\text{m}$ ). Stratigrafia dell'intonaco costituita dallo strato di tinteggio superficiale di colore rosato (1) e lo strato di intonachino (2), con inerti composti da granuli carbonatici.

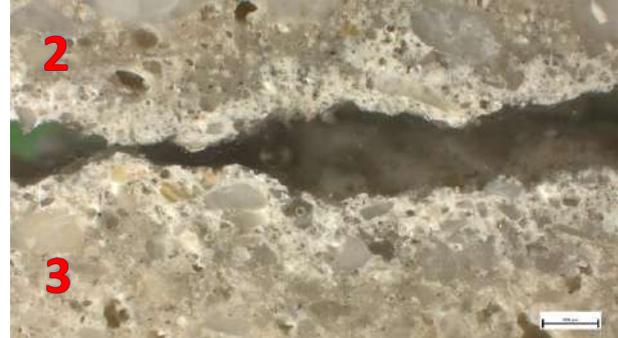
Campione C4 - in sezione lucida, luce riflessa, ingrandimento 25x (scala 500  $\mu\text{m}$ ). Stratigrafia dell'intonaco: al di sotto dell'intonachino è presente lo strato di arriccio (3), con frazione inerte composta da granuli carbonatici.

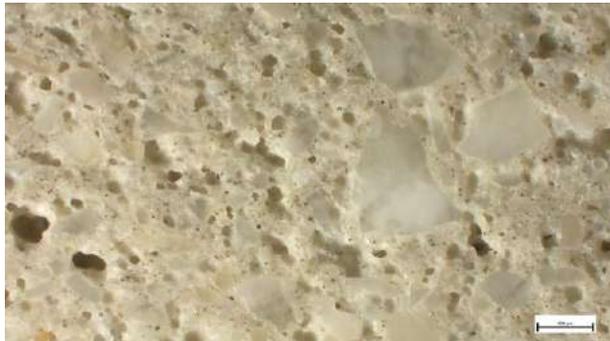
Campione C4 - in sezione lucida, luce riflessa, ingrandimento 25x (scala 500  $\mu\text{m}$ ). Distribuzione dell'aggregato all'interno della matrice dell'arriccio. Sono visibili i granuli carbonatici, moderatamente classati, ed una discreta quantità di piccoli grani di colore scuro e dimensioni micrometriche.

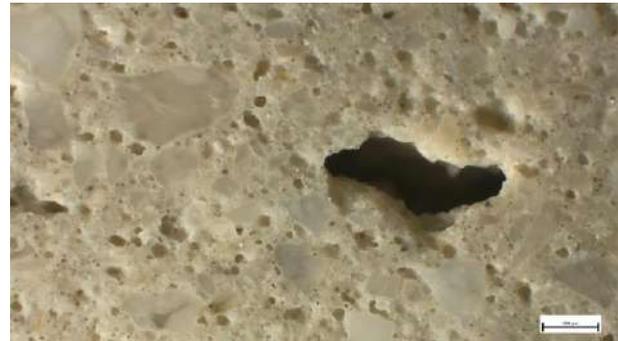
Campione C4 - in sezione lucida, luce riflessa, ingrandimento 25x (scala 500  $\mu\text{m}$ ). Un'elevata porosità caratterizza la matrice dell'intonaco (sia nell'arriccio che nell'intonachino) che, in alcuni casi, presenta dimensioni millimetriche.

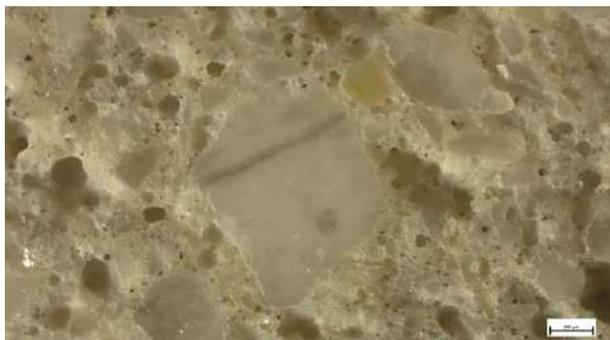
Campione C4 - in sezione lucida, luce riflessa, ingrandimento 50x (scala 200  $\mu\text{m}$ ). Particolare di un granulo carbonatico con tipiche venature scure dovute a ricristallizzazione del carbonato di calcio.

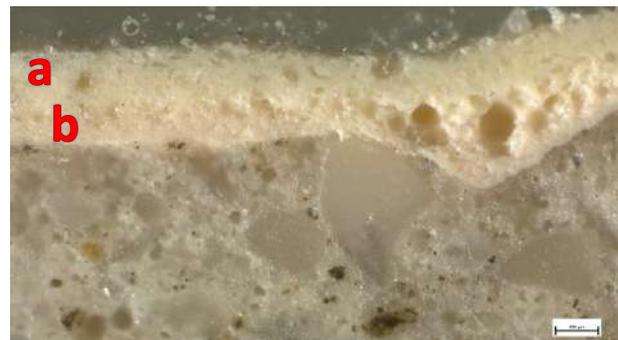
Campione C4 - in sezione lucida, luce riflessa, ingrandimento 100x (scala 100  $\mu\text{m}$ ). Dettaglio della successione stratigrafica superficiale: attraverso maggiori ingrandimenti si possono riconoscere due strati, di cui uno giallo (a) e uno rosato (b), quest'ultimo caratterizzato da elevata porosità.

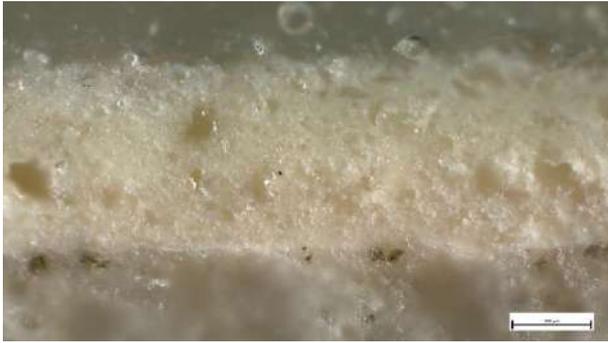
*Campione C4 - in sezione lucida, luce riflessa, ingrandimento 200x (scala 100 µm). Particolare della successione stratigrafica superficiale.*

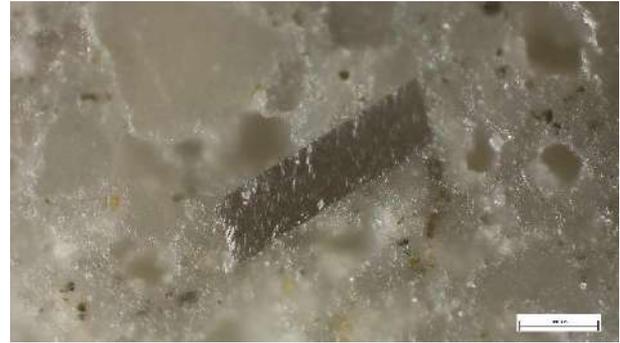
*Campione C4 - in sezione lucida, luce ultravioletta, ingrandimento 200x (scala 100 µm). Dettaglio di un cristallo di calcite che mostra un perfetto abito cristallino romboedrico.*

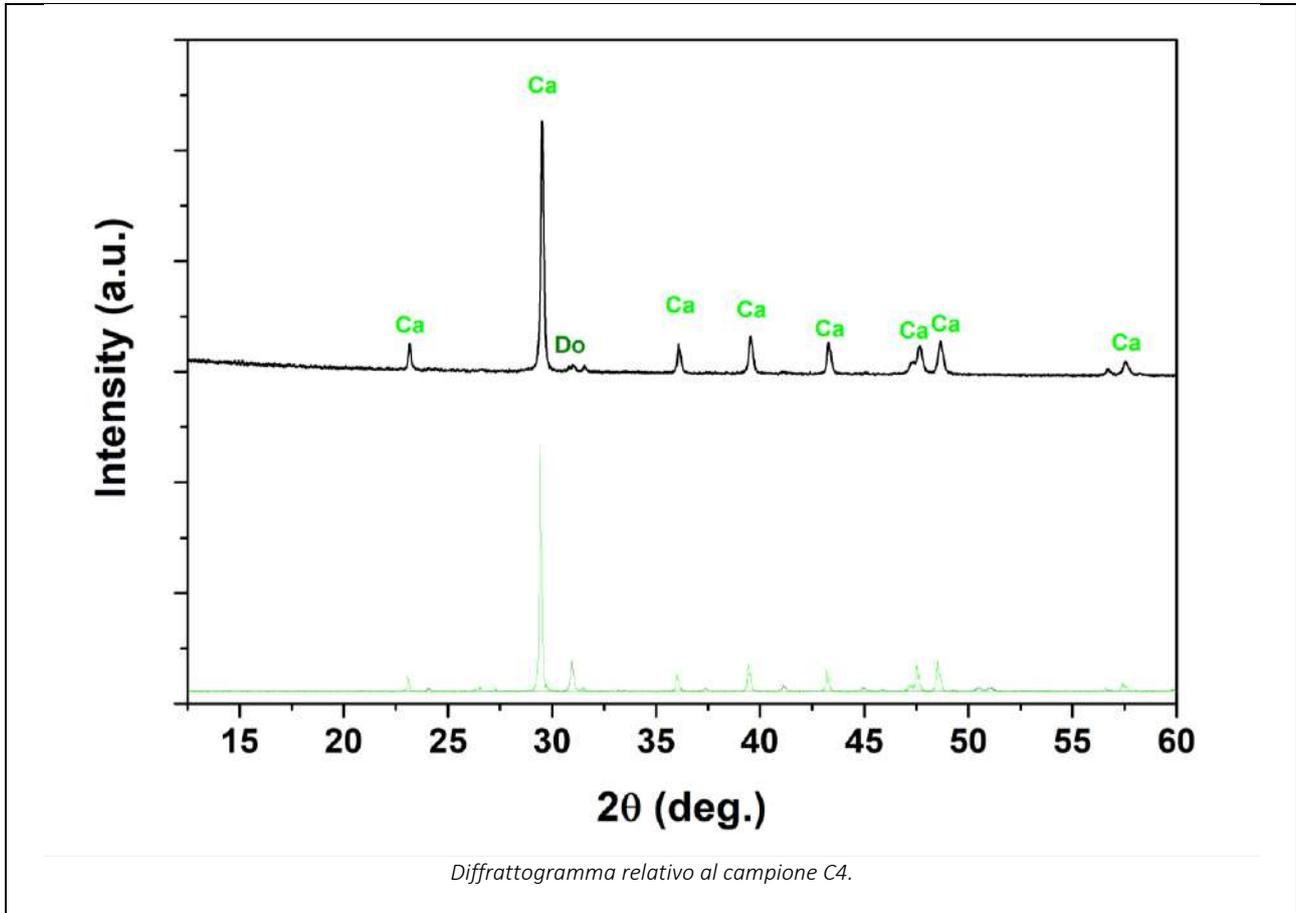
## ANALISI IN DIFFRATTOMETRIA A RAGGI X (XRD)

È importante notare che, sebbene non siano stati osservati materiali riconducibili a leganti cementizi, non è escluso che possa trattarsi di intonaco realizzato con tale tipologia di legante: infatti, un forte degrado del materiale dovuto a carbonatazione, causa la totale conversione della Portlandite in carbonato di calcio per reazione con la  $\text{CO}_2$  atmosferica. Per confutare tale risultato, si rendono necessarie delle analisi aggiuntive in grado di analizzare il campione sotto tutti gli aspetti chimico-fisici (ad es., spettroscopia FT-IR, analisi termogravimetrica).

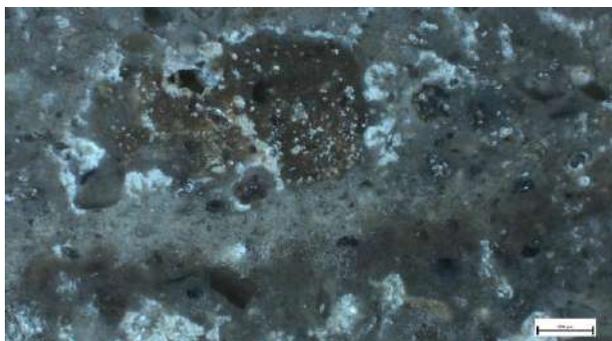
Campione C5 - in sezione lucida, luce riflessa, ingrandimento 25x (scala 500  $\mu\text{m}$ ). Distribuzione dell'aggregato all'interno della matrice del campione. Si osservano numerosi frammenti lavici e altri granuli di origine vulcanica.

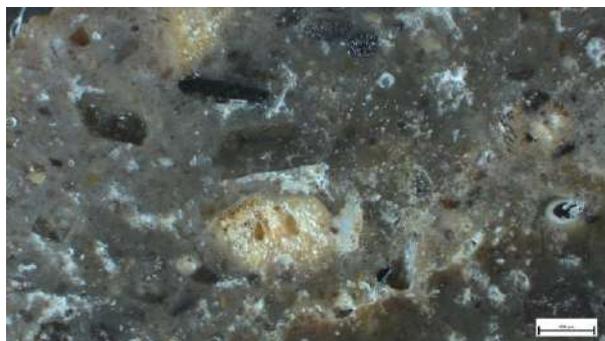
Campione C5 - in sezione lucida, luce riflessa, ingrandimento 25x (scala 500  $\mu\text{m}$ ). Un granulo composto da inclusioni cristalline (di colore giallo) e altri minerali di origine vulcanica (femici e frammenti lavici, di colore scuro).

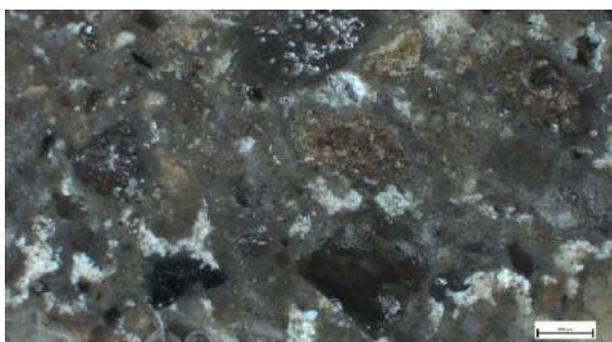
Campione C5 - in sezione lucida, luce riflessa, ingrandimento 25x (scala 500  $\mu\text{m}$ ). Distribuzione dell'aggregato all'interno della matrice del campione. Si osservano cristalli di quarzo, frammenti lavici e altri granuli di origine vulcanica.

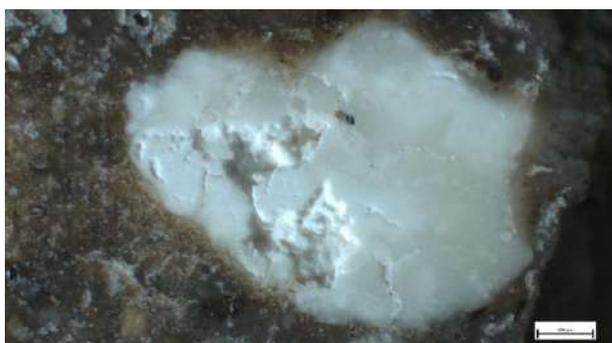
Campione C5 - in sezione lucida, luce riflessa, ingrandimento 25x (scala 500  $\mu\text{m}$ ). Particolare di un grosso grumo di calce incotta o stracotta all'interno della matrice, indice di tecnologia tradizionale di produzione della malta.

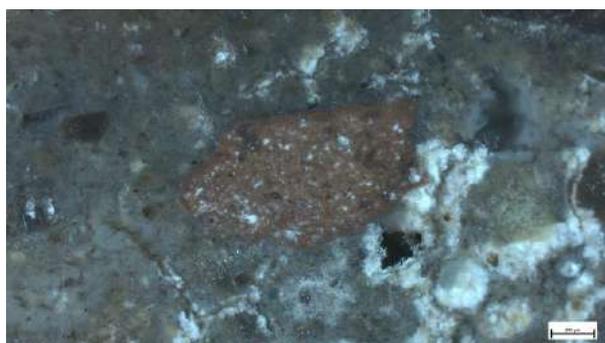
Campione C5 - in sezione lucida, luce riflessa, ingrandimento 50x (scala 200  $\mu\text{m}$ ). Particolare di un frammento di laterizio all'interno della matrice del campione.

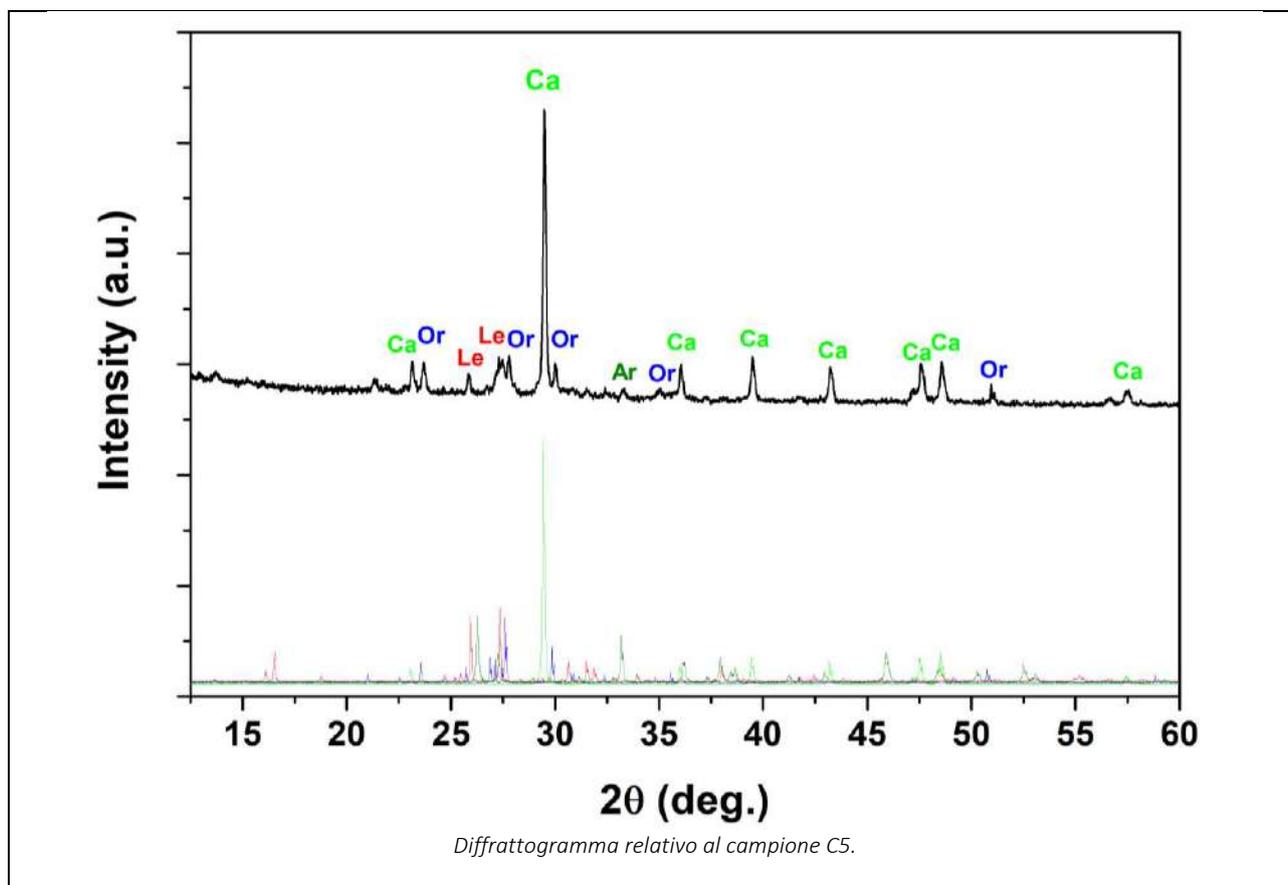
## ANALISI IN DIFFRATTOMETRIA A RAGGI X (XRD)

È importante notare che, sebbene non siano stati osservati materiali riconducibili a leganti cementizi, non è escluso che possa trattarsi di intonaco realizzato con tale tipologia di legante: infatti, un forte degrado del materiale dovuto a carbonatazione causa la totale conversione della Portlandite in carbonato di calcio per reazione con la  $CO_2$  atmosferica. Per confutare tale risultato, si rendono necessarie delle analisi aggiuntive in grado di analizzare il campione sotto tutti gli aspetti chimico-fisici (ad es., spettroscopia FT-IR, analisi termogravimetrica).
